## 축산 차량 소독 사각지대, 형광물질로 찾는다

- 형광물질 바르고 자외선 등(램프) 비추면 소독 상태 바로 보여
- 차량 8개 부위 25군데 평가...흙받이·손잡이 등 소독 취약 지점 확인
- 소독 직후 안된 곳 찾아 다시 소독...현장 방역 점검에 활용 기대

붙임. 형광물질을 활용한 차량 소독 확인

**□ CBS-X를 활용한 차량소독 효과평가**

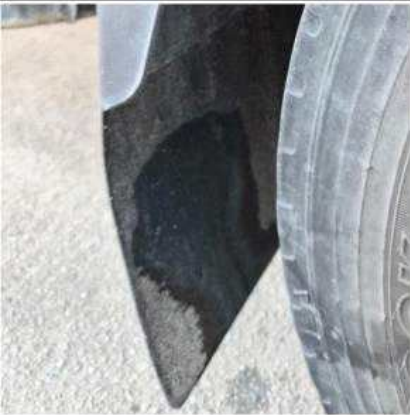
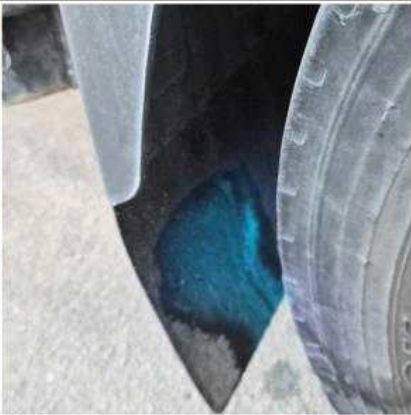
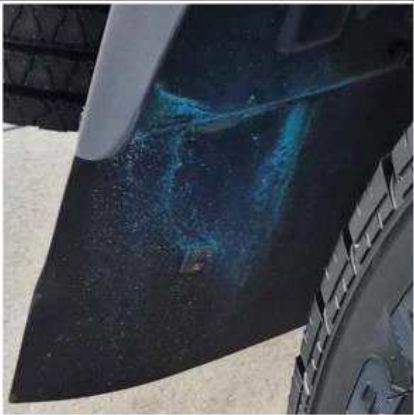
- 차량 소독 시설을 통과하기 전(좌측, 중앙) 및 후(우측) 흡반이 사진  
차량에 형광물질을 바르고 자외선을 조사해 소독 전과 후를 비교하면,  
형광물질이 사라진 것만으로 소독이 잘되었는지 한눈에 확인할 수 있다.

| 소독 전 | | 소독 후 |
| 육안 | 자외선 조사 | 자외선 조사 |

차량 표면에 형광물질을 1% 농도로 만든 형광 용액을 바른 뒤 소독하면 소독액으로 충분히 씻겨 나간 곳에서는 형광물질이 보이지 않는 원리를 이용했다.

그 결과, 차량 소독 시설 통과 뒤에도 발판과 바퀴 등에 형광물질이 남아 있으나, 고압 분무를 거치면서 대부분 사라졌다. 다만 마지막 단계까지 마친 뒤에도 일부 손잡이와 흡반이에서는 형광물질이 확인돼 더욱 세심한 소독이 필요한 것으로 나타났다.
