2024년 대전 중구 침수흔적도 작성 용역

침수흔적도&침수지적도

2025. 08

대전광역시 중구

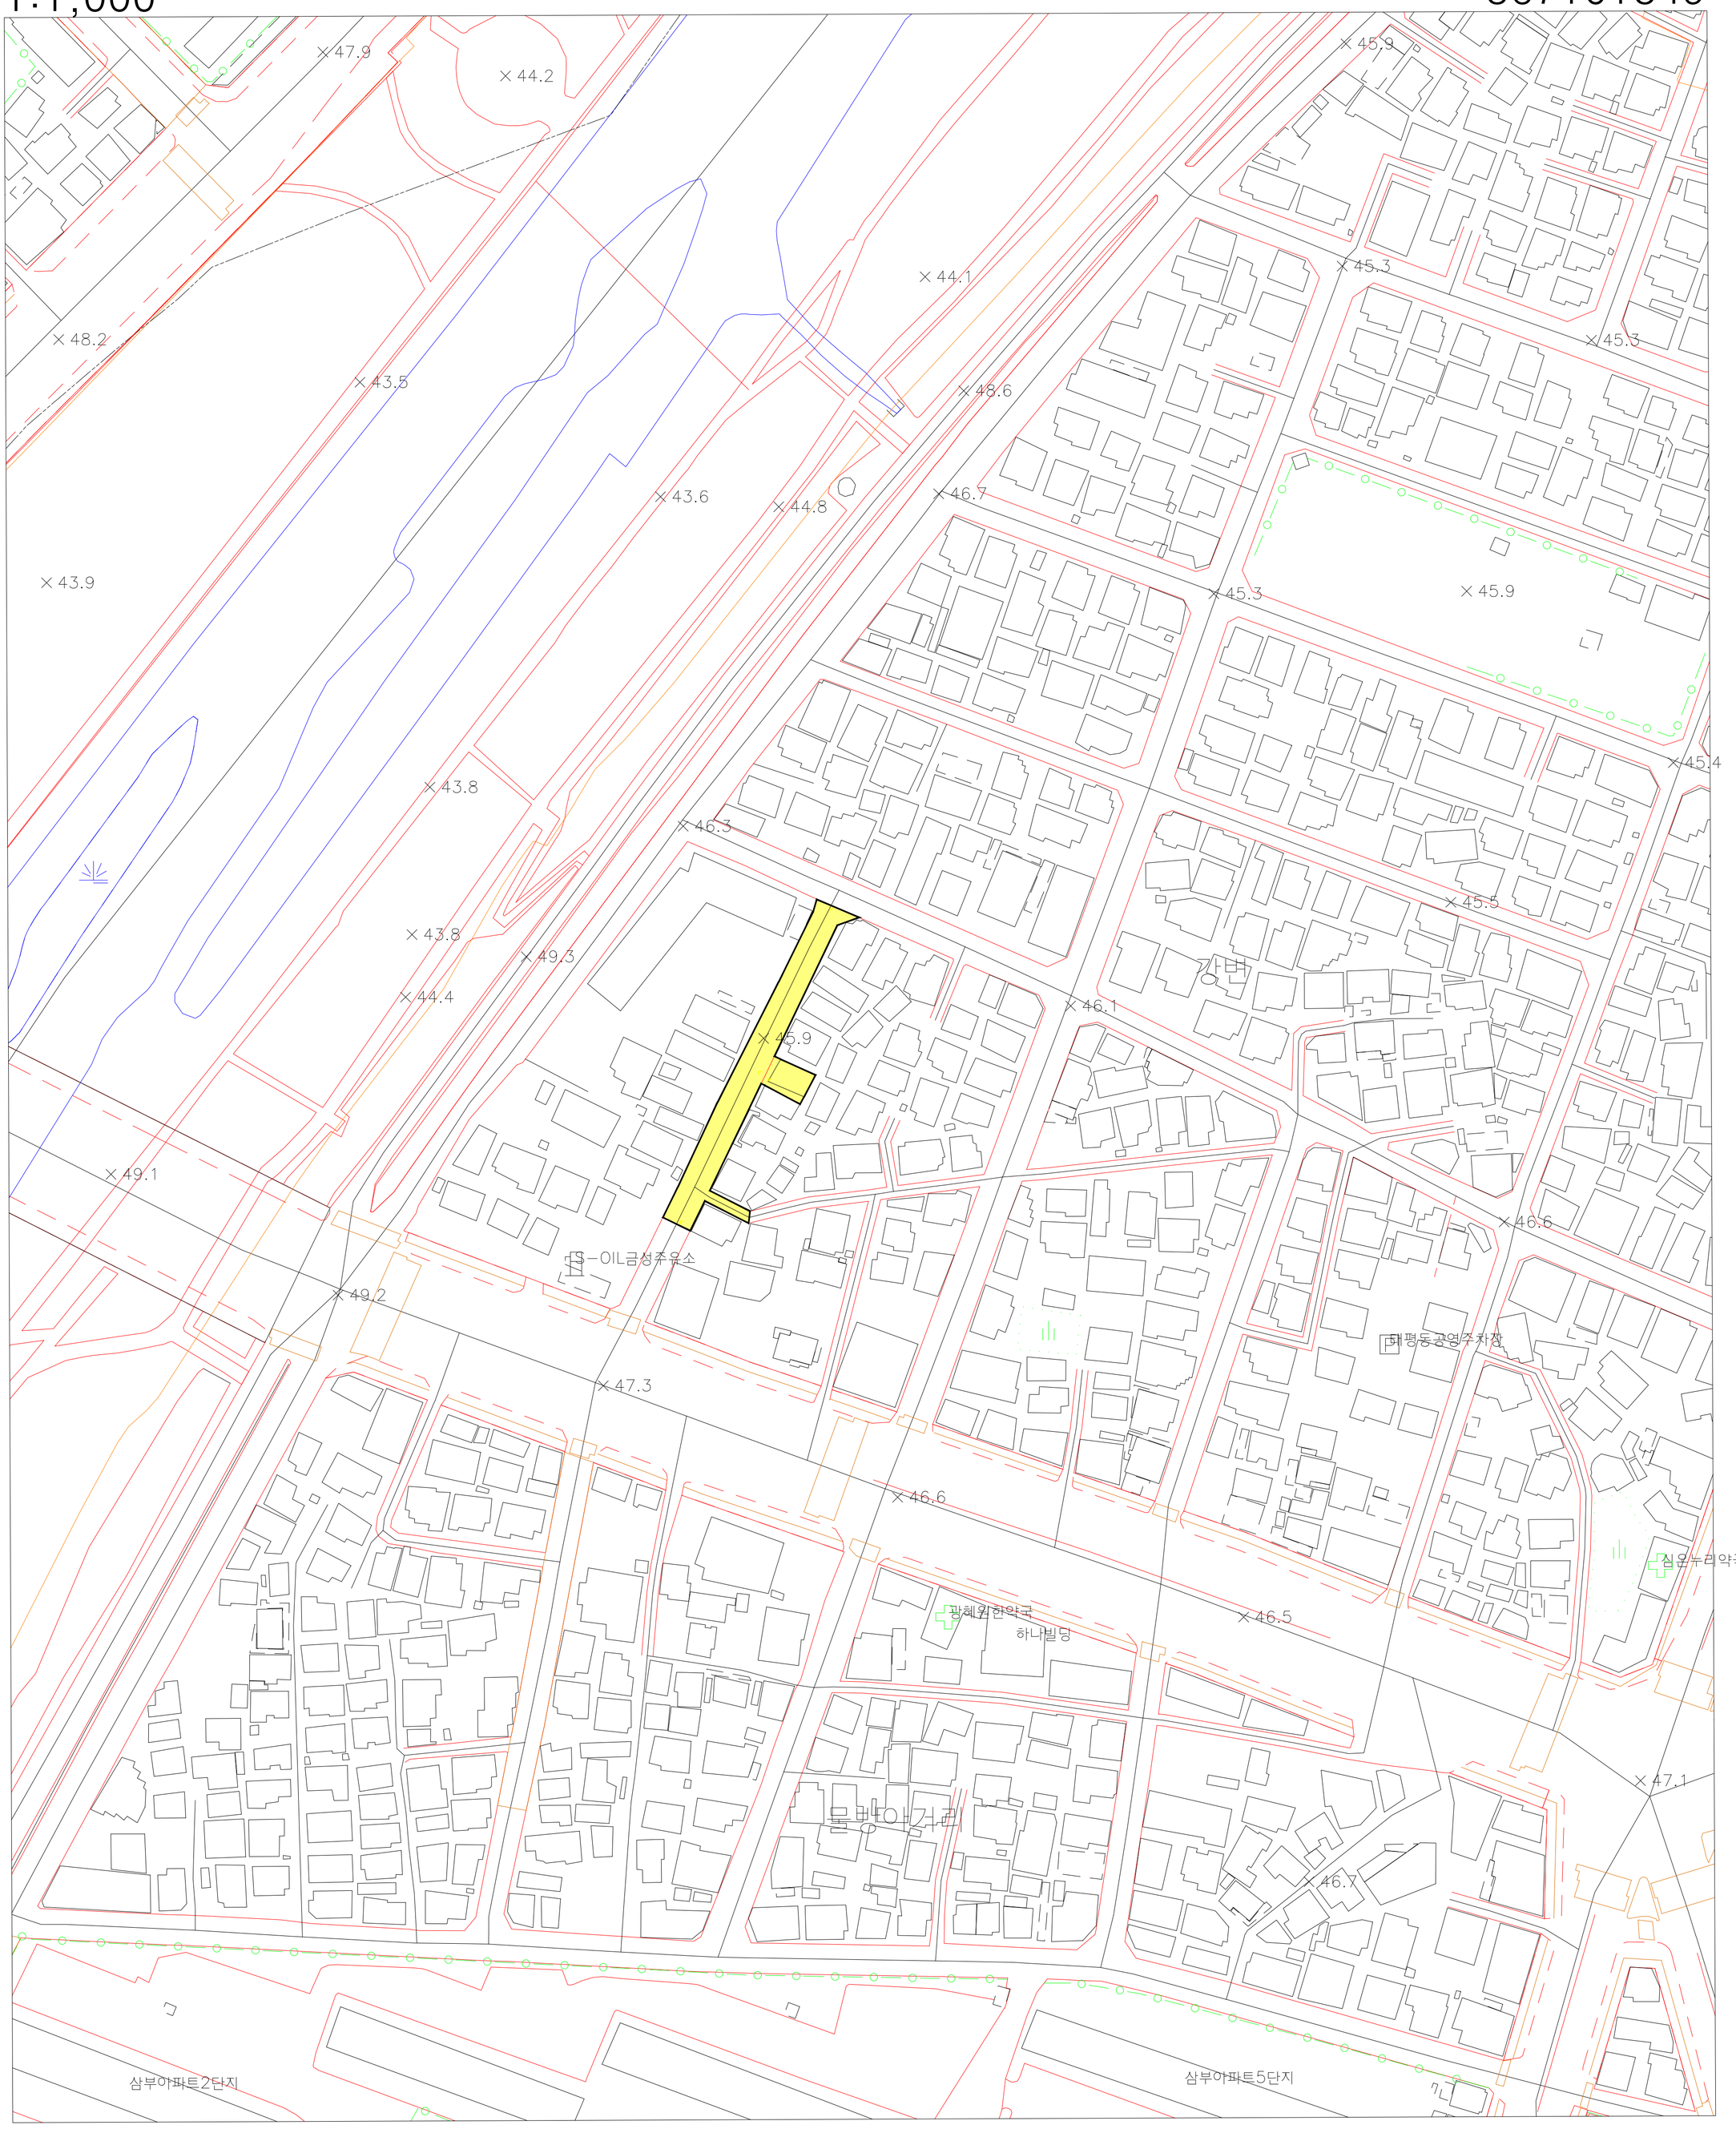
367101849

지 구 명	중구 태평동 411-16
재 해 명	2024년 7.8~19 호우
침수기간	2024.07.10.
침수시간	8시간
침 수 위	EL. 46.100m
침수면적	875㎡
침수원인	집중호우로 인한 배수시설 용량부족
침수피해내용	도로 및 건물 침수로 인한 사유재산 피해
위 치	대전광역시 중구 태평동 411-16

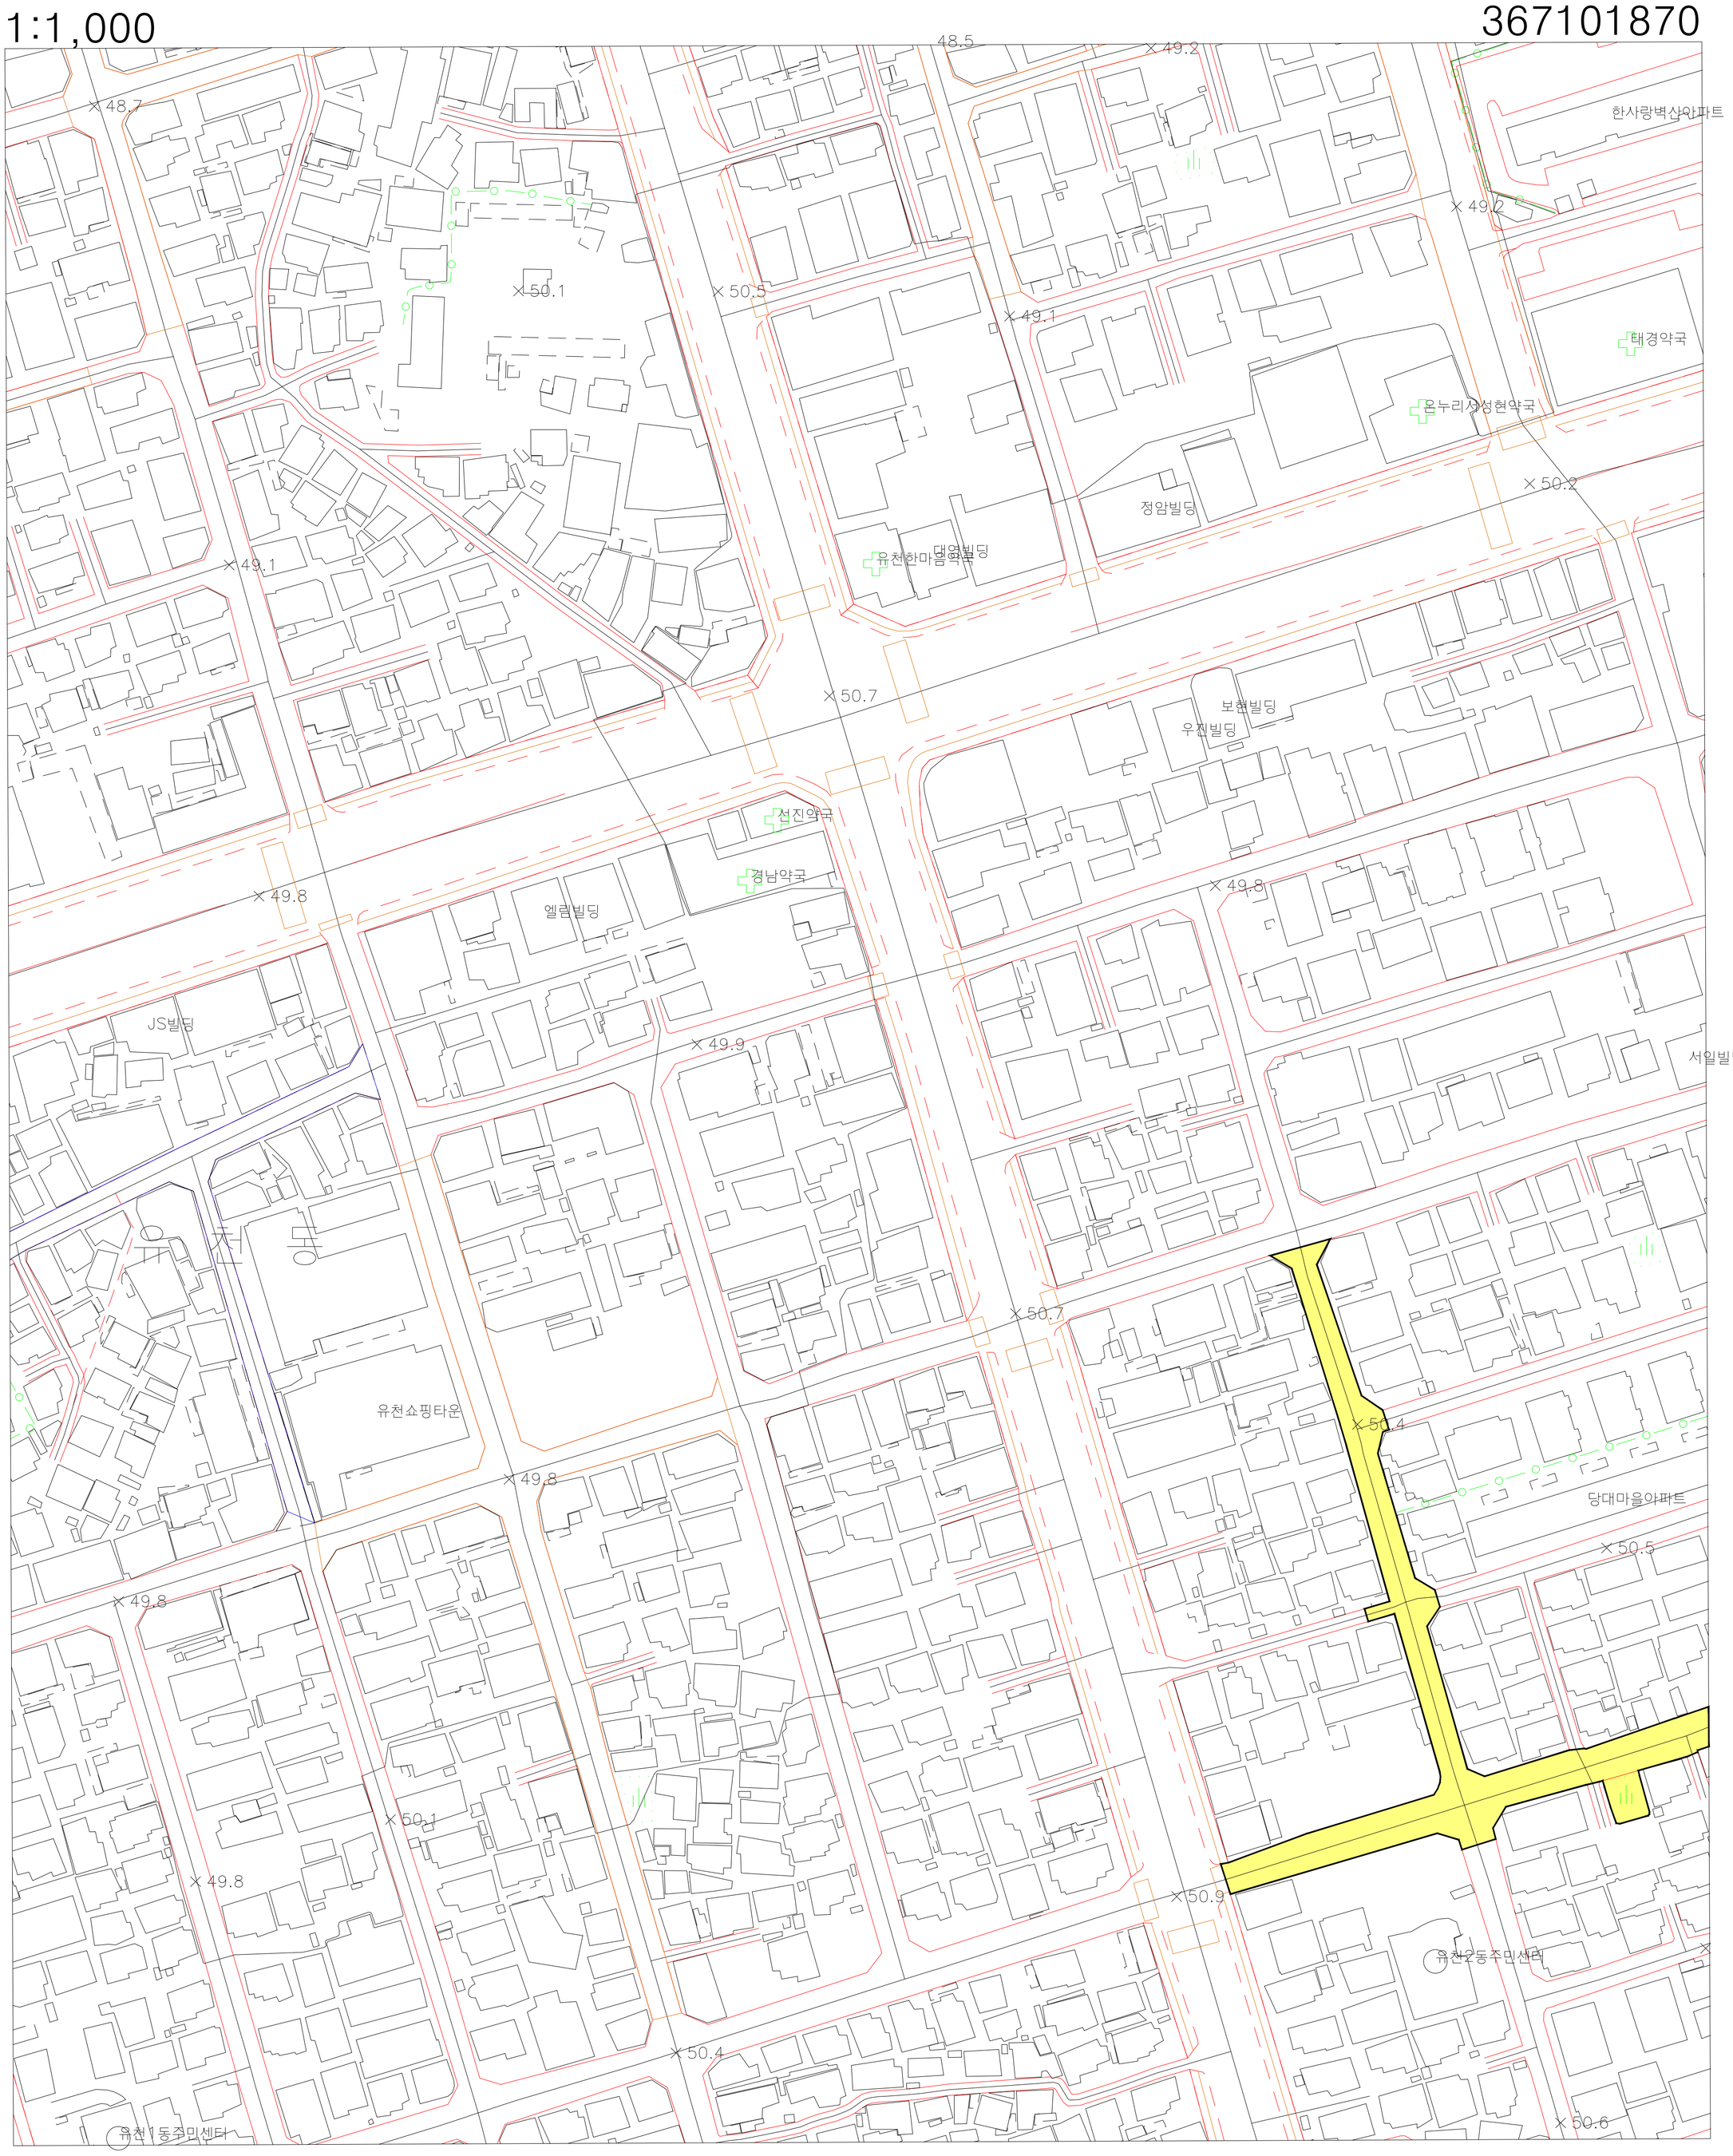
367101870

지 구 명	중구 유천동 173-31
재 해 명	2024년 7.8~19 호우
침수기간	2024.07.10.
침수시간	3시간
침 수 위	EL. 50.400m
침수면적	3,333㎡
침수원인	집중호우로 인한 배수시설 용량부족
침수피해내용	도로 및 건물 침수로 인한 사유재산 피해
위 치	대전광역시 중구 유천동 173-31

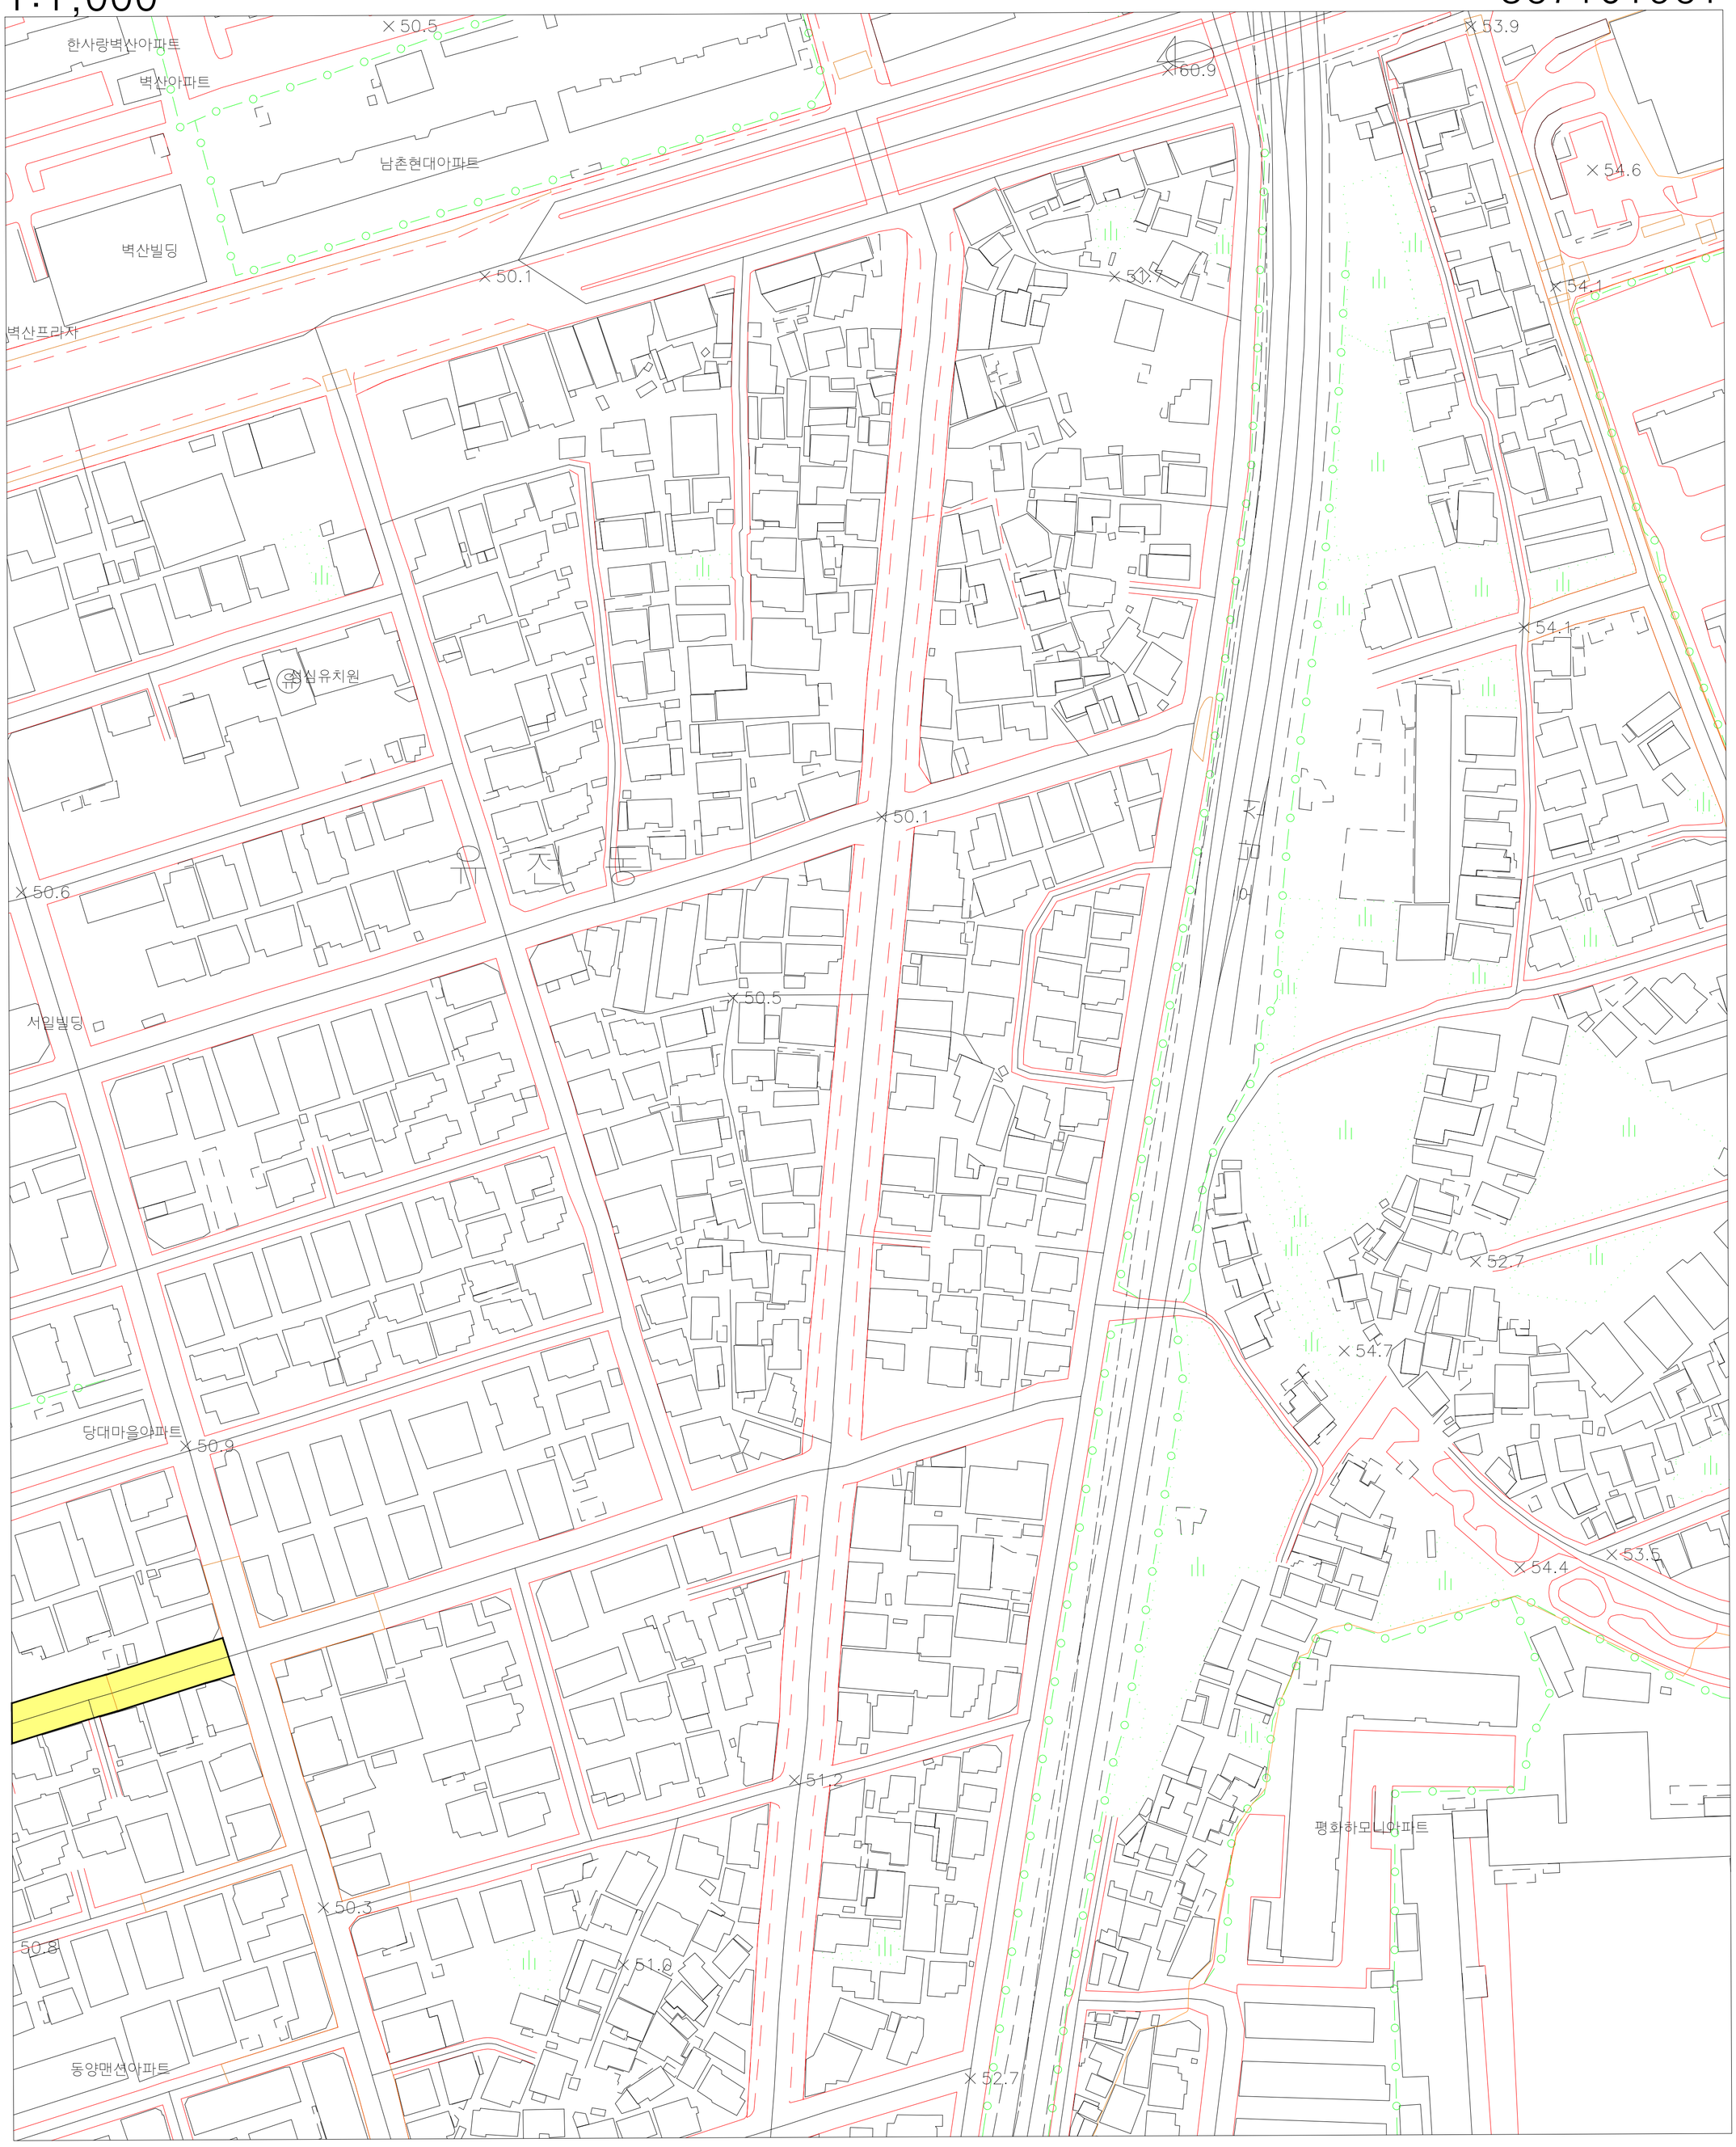
367101961

지 구 명	중구 유천동 173-31
재 해 명	2024년 7.8~19 호우
침수기간	2024.07.10.
침수시간	3시간
침 수 위	EL. 50.400m
침수면적	3,333㎡
침수원인	집중호우로 인한 배수시설 용량부족
침수피해내용	도로 및 건물 침수로 인한 사유재산 피해
위 치	대전광역시 중구 유천동 173-31

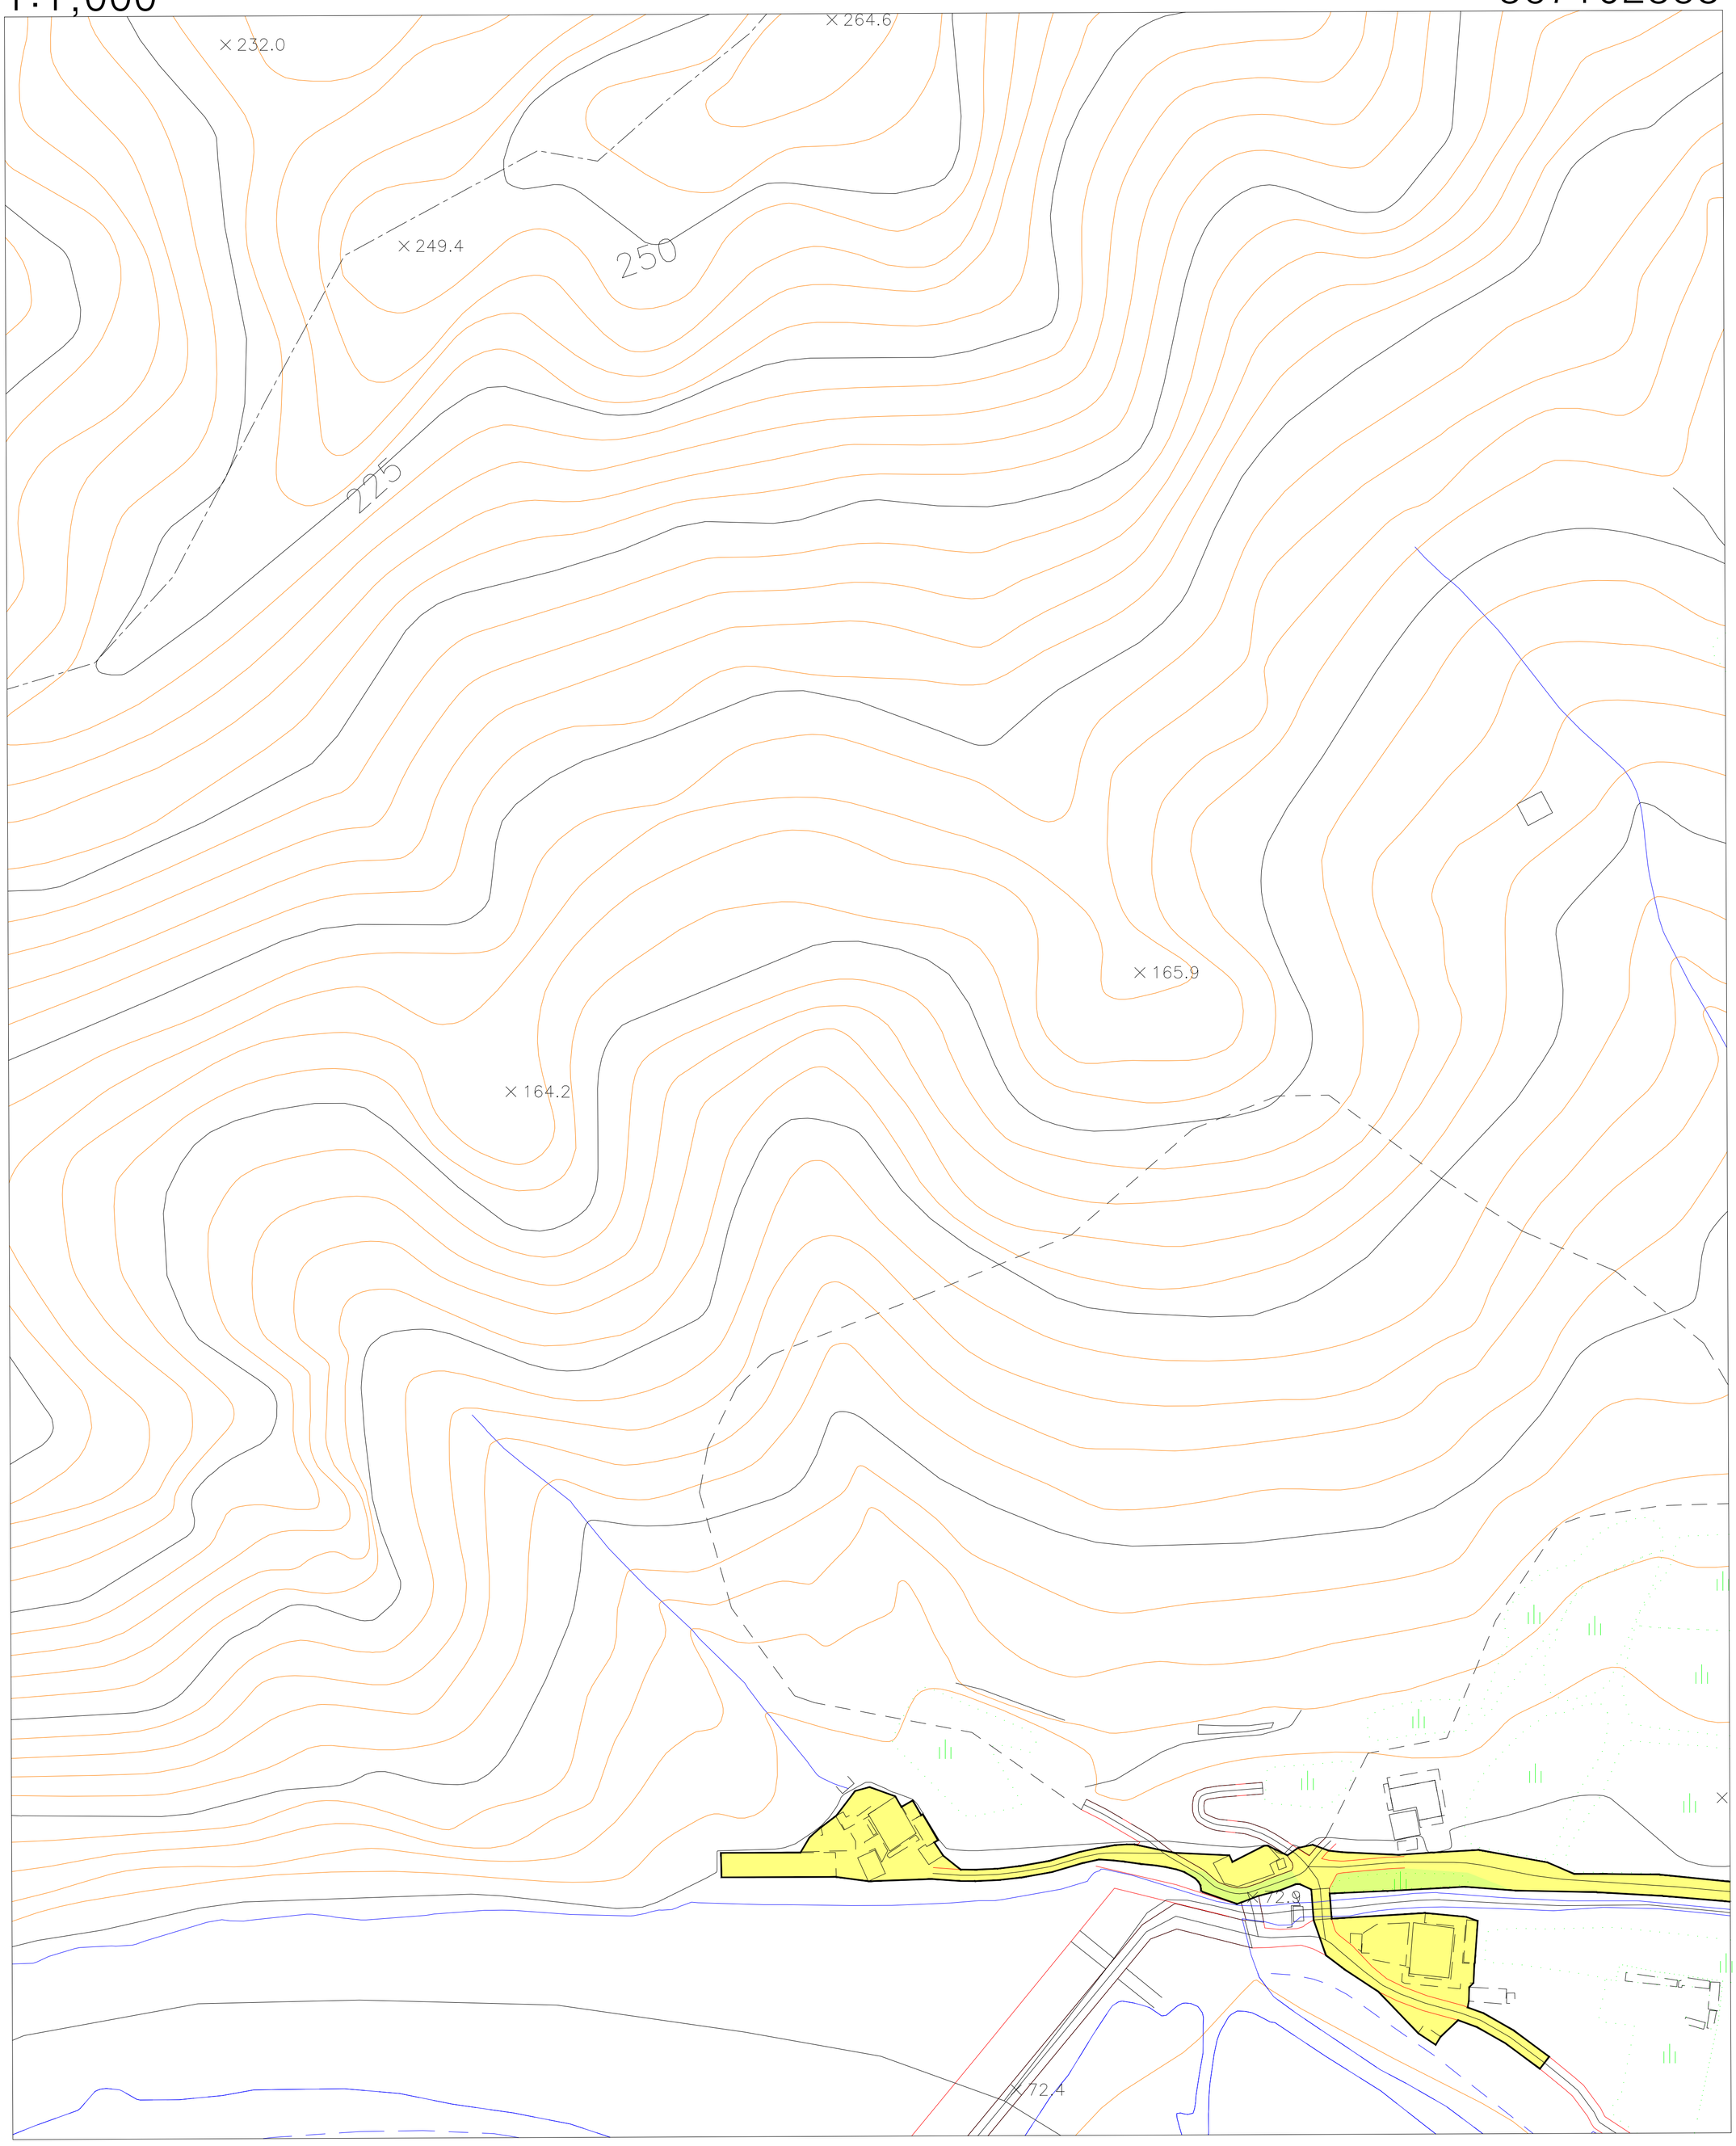
367102358

지 구 명	침산방아뫼지구
재 해 명	2024년 7.8~19 호우
침수기간	2024.07.10. ~ 2024.07.11.
침수시간	32시간
침 수 위	EL. 74.300m
침수면적	11,795㎡
침수원인	집중호우로 인한 하천 월류
침수피해내용	농경지,도로,건물 침수로 인한 사유재산 피해
위 치	대전광역시 중구 침산동 135 일원

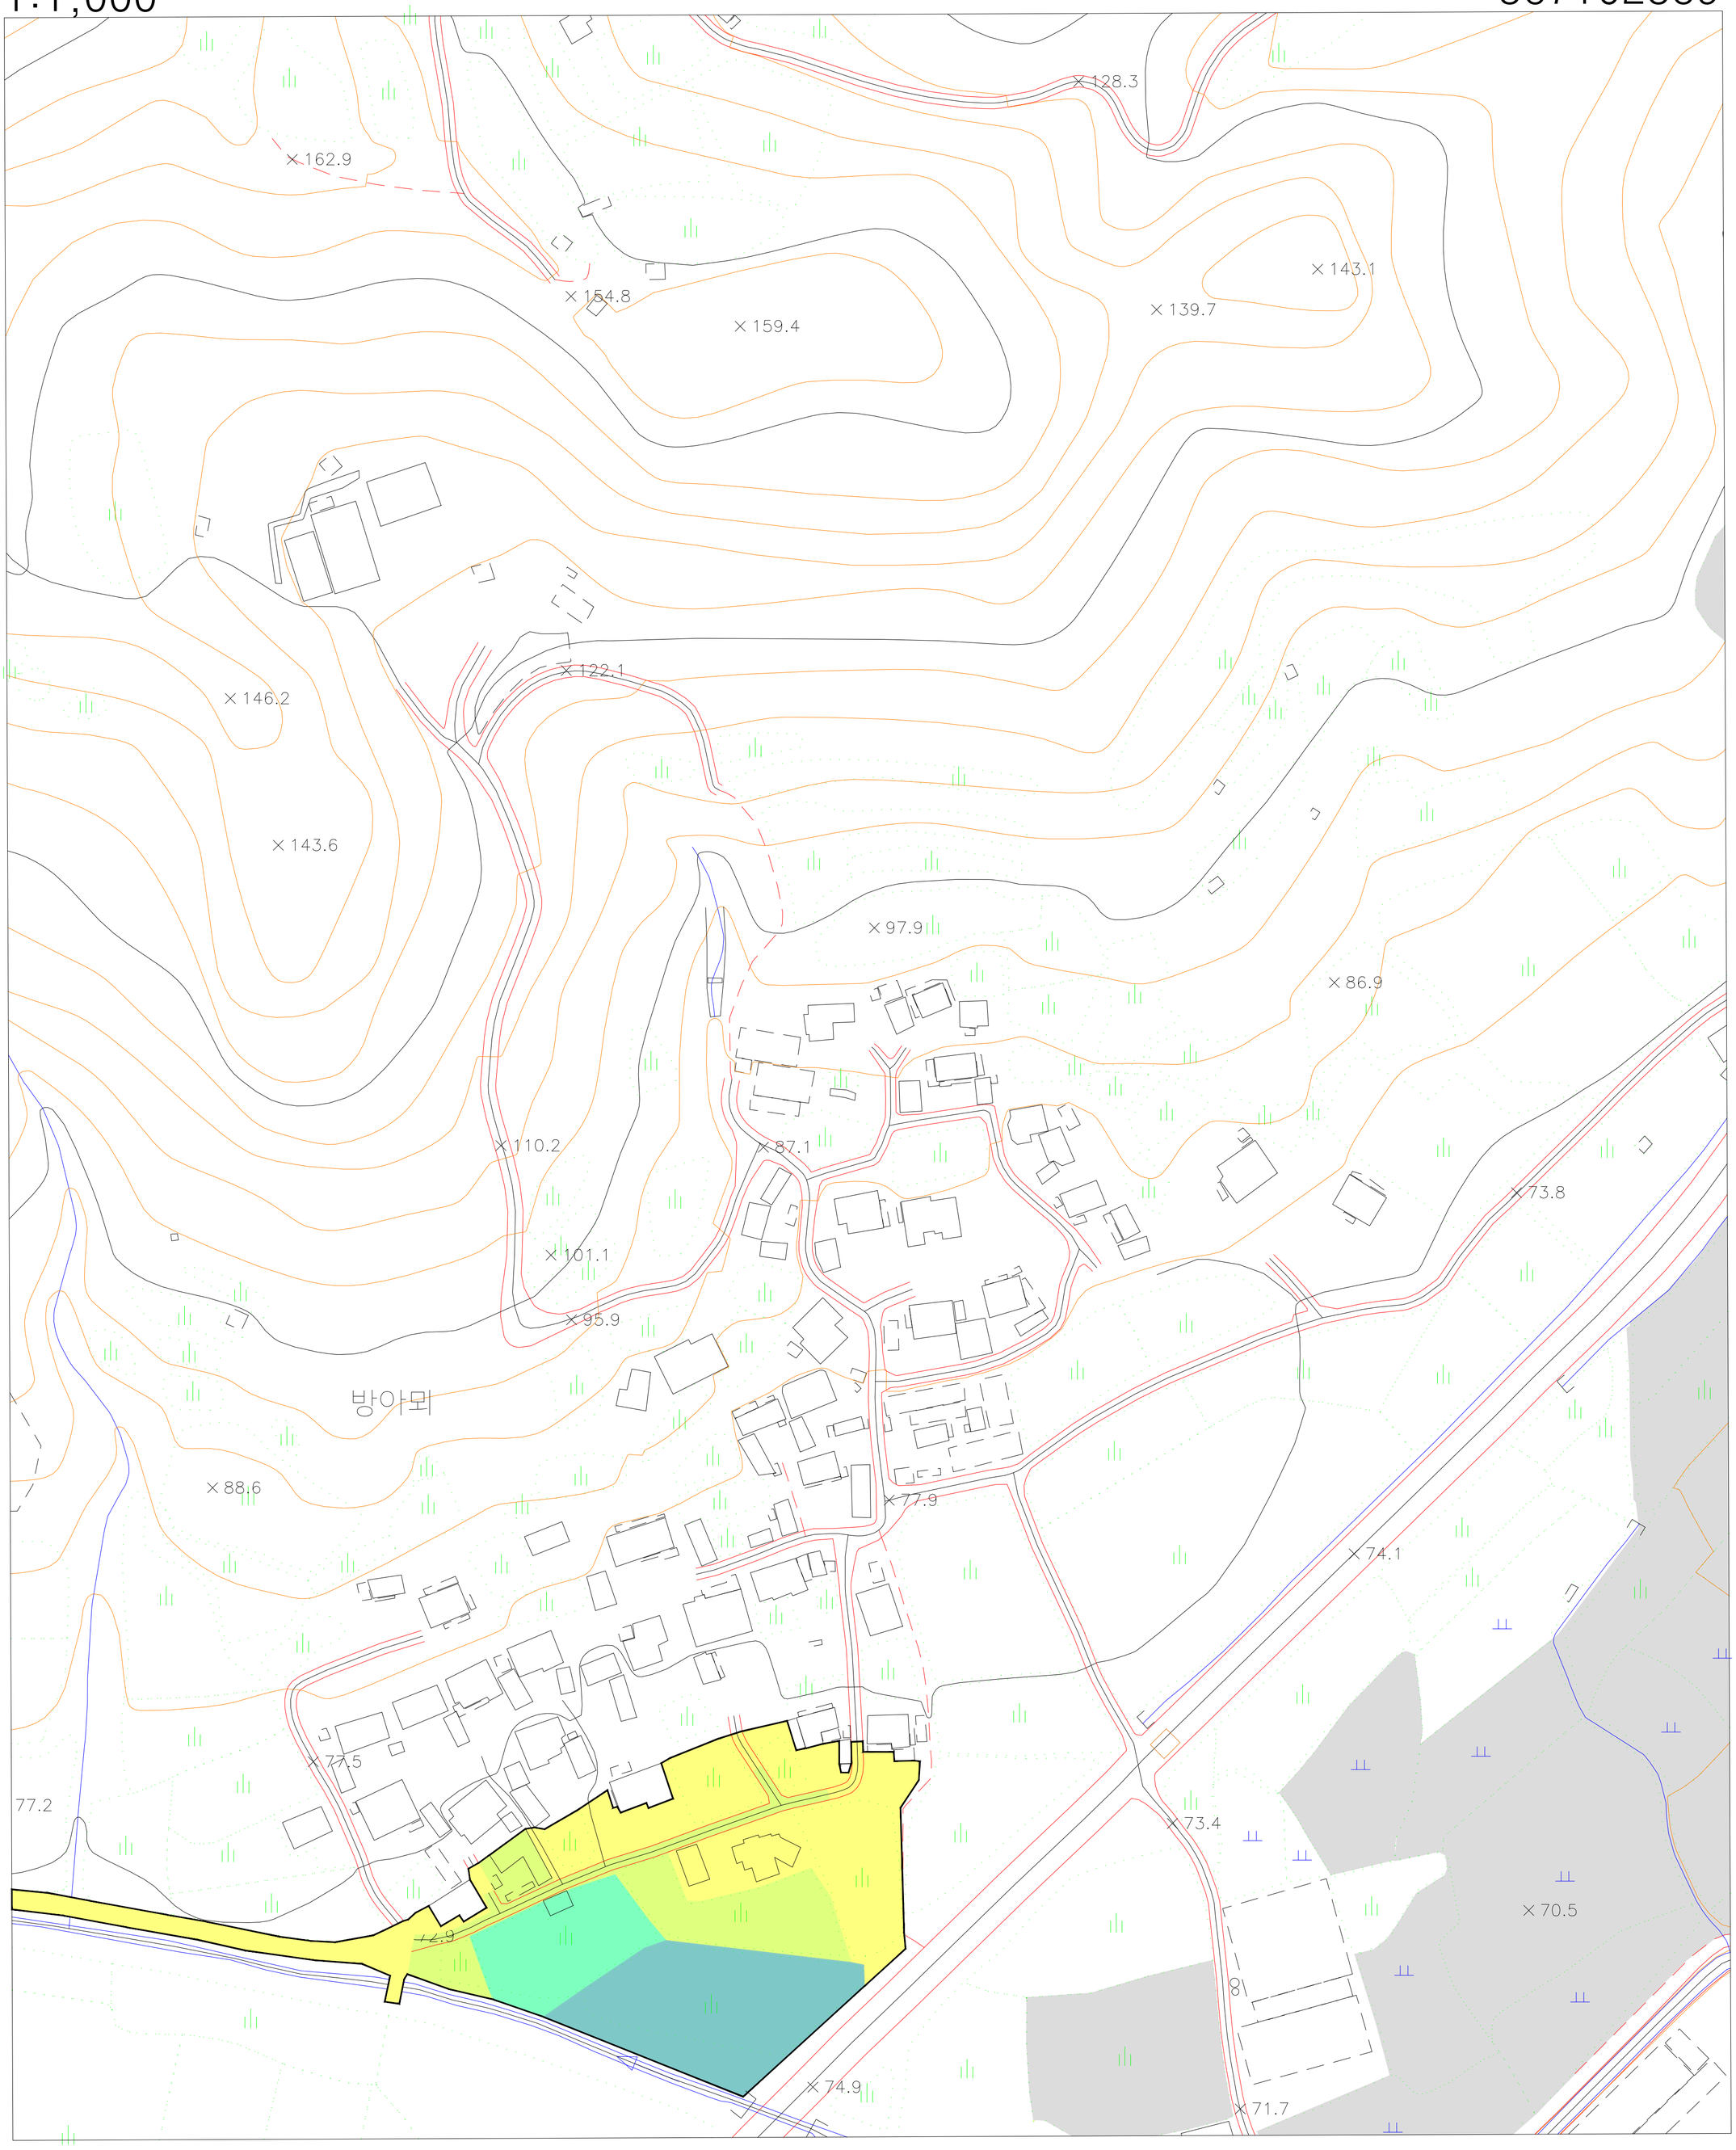
367102359

지 구 명	침산방아뫼지구
재 해 명	2024년 7.8~19 호우
침수기간	2024.07.10. ~ 2024.07.11.
침수시간	32시간
침 수 위	EL. 74.300m
침수면적	11,795㎡
침수원인	집중호우로 인한 하천 월류
침수피해내용	농경지,도로,건물 침수로 인한 사유재산 피해
위 치	대전광역시 중구 침산동 135 일원

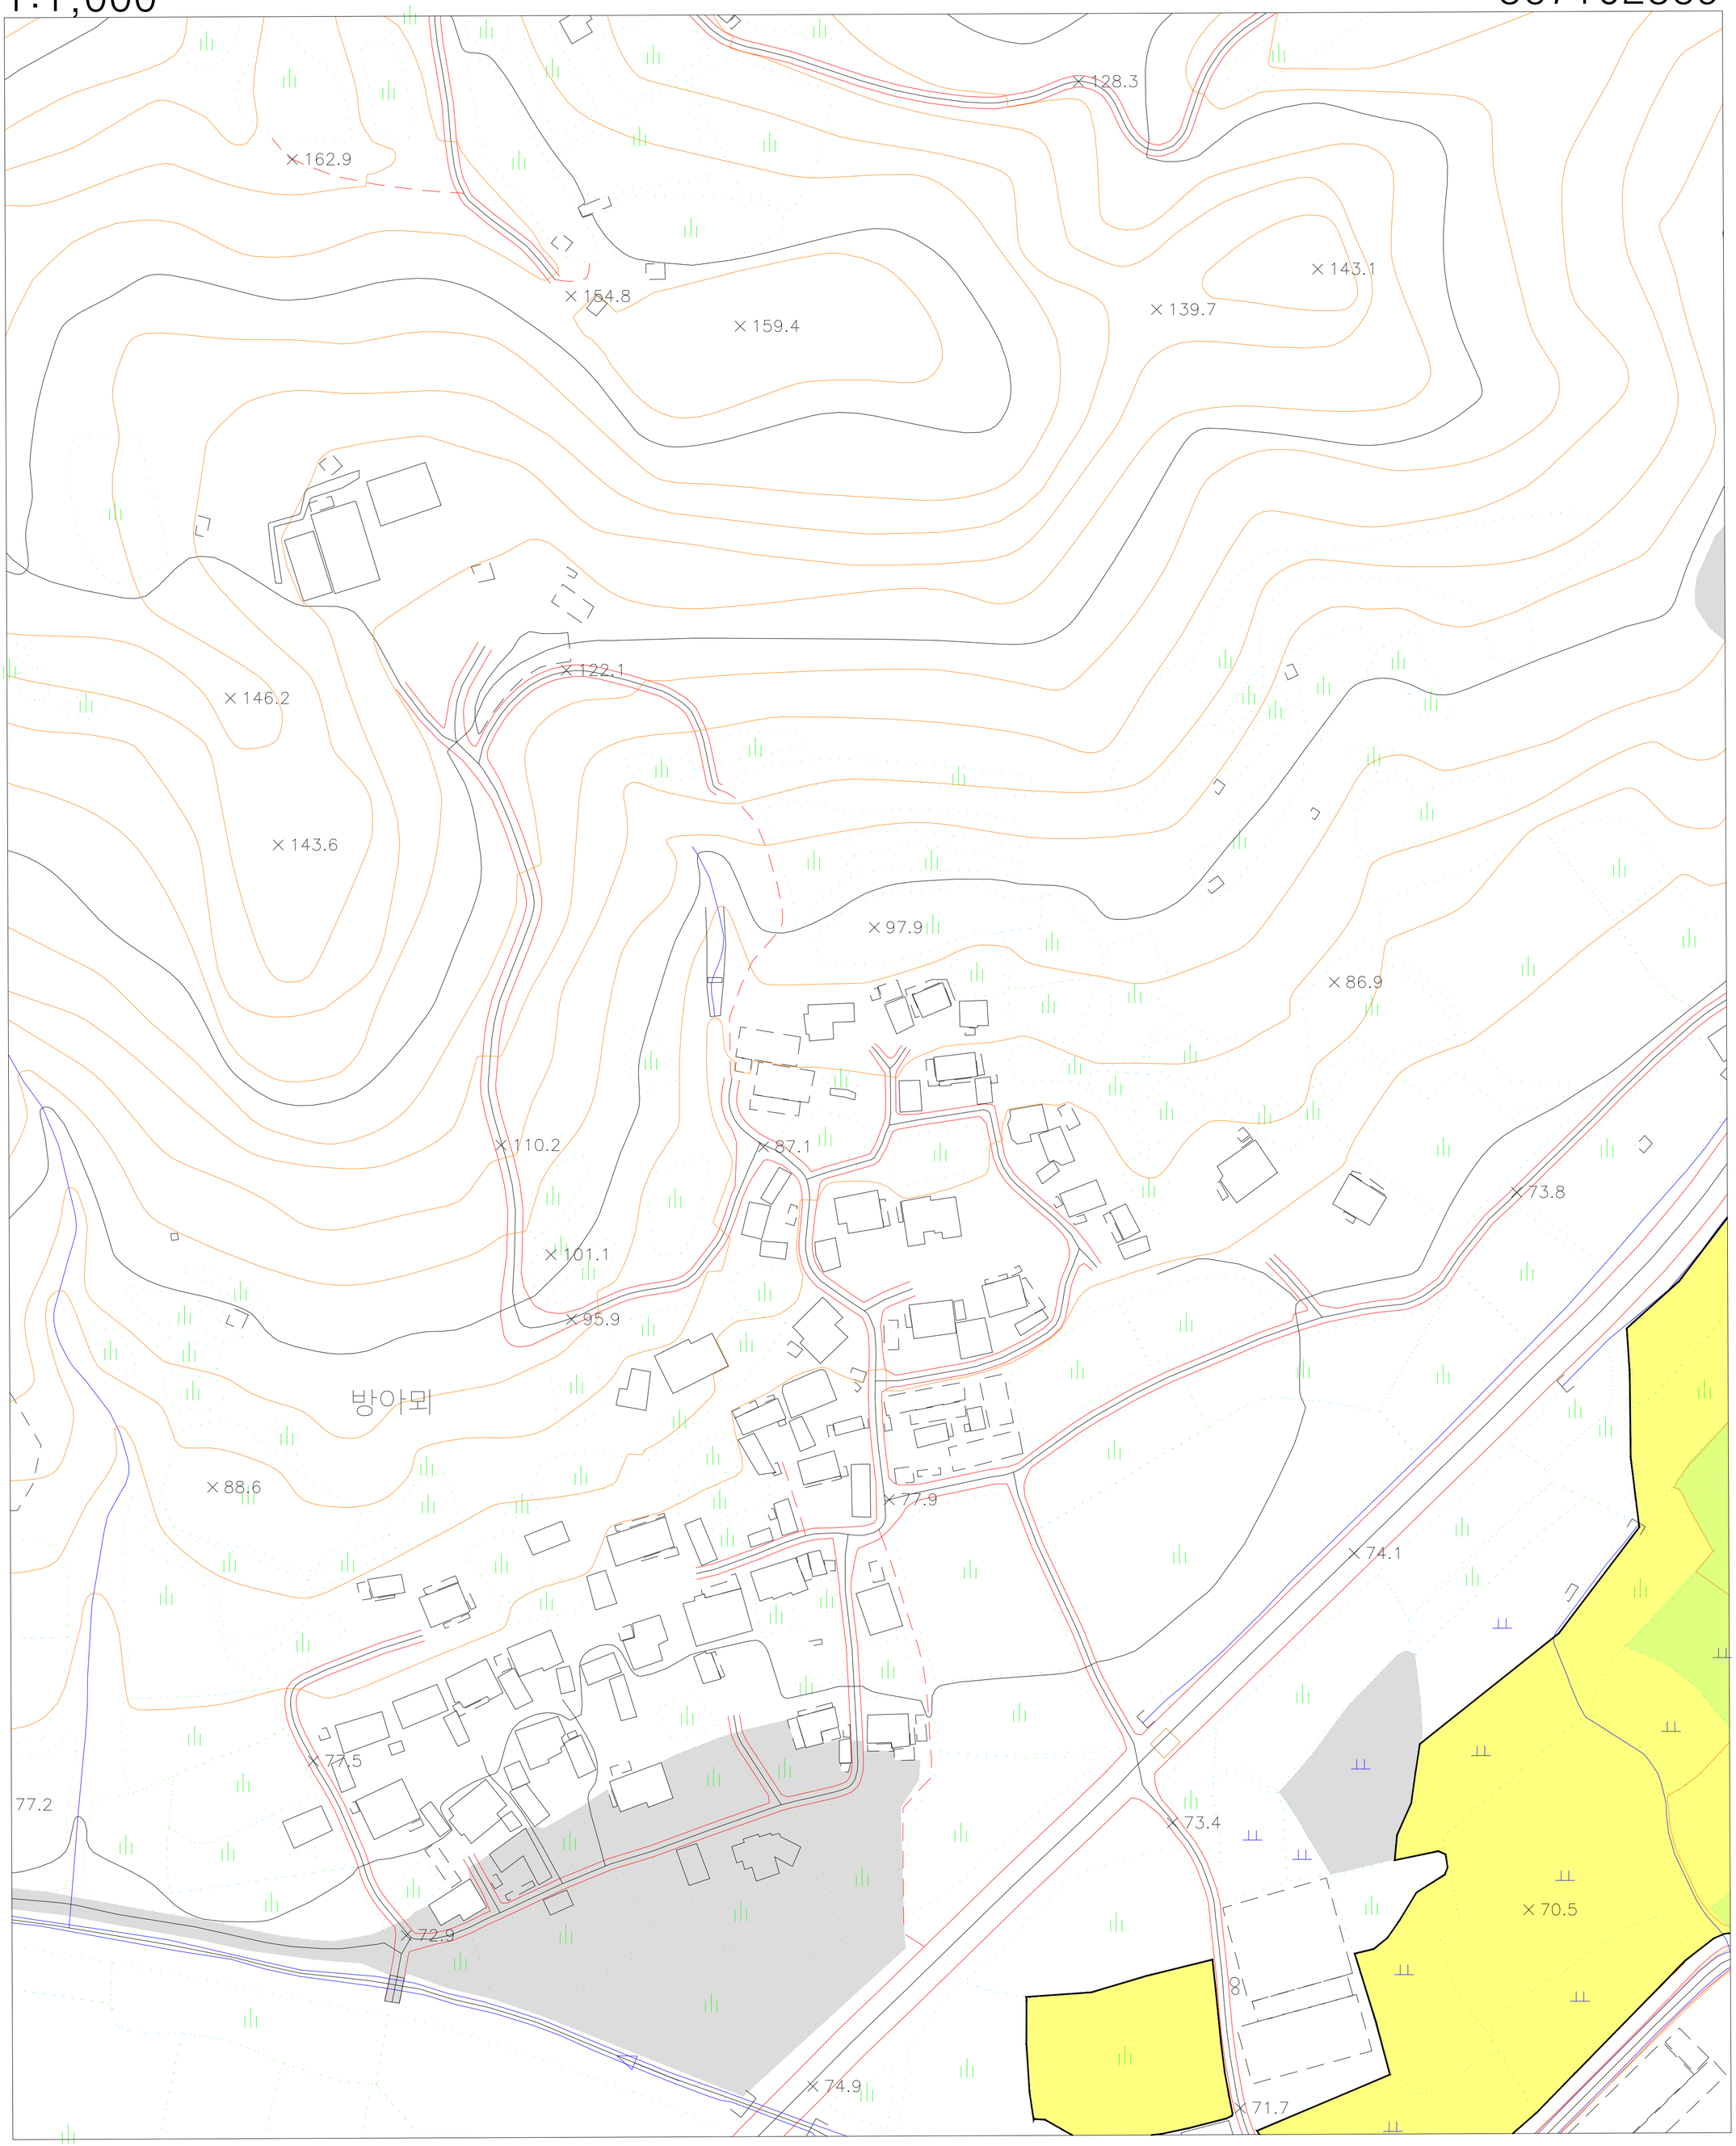
367102359

지 구 명	침산새들지구
재 해 명	2024년 7.8~19 호우
침수기간	2024.07.10. ~ 2024.07.11.
침수시간	32시간
침 수 위	EL. 70.700m
침수면적	74,465㎡
침수원인	집중호우로 인한 하천 월류 및 배수시설 용량부족
침수피해내용	농경지 침수로 인한 농작물 피해
위 치	대전광역시 중구 침산동 22 일원
