2024년 대전 중구 침수흔적도 작성 용역

침수흔적도&침수지적도

2025. 08

대전광역시 중구

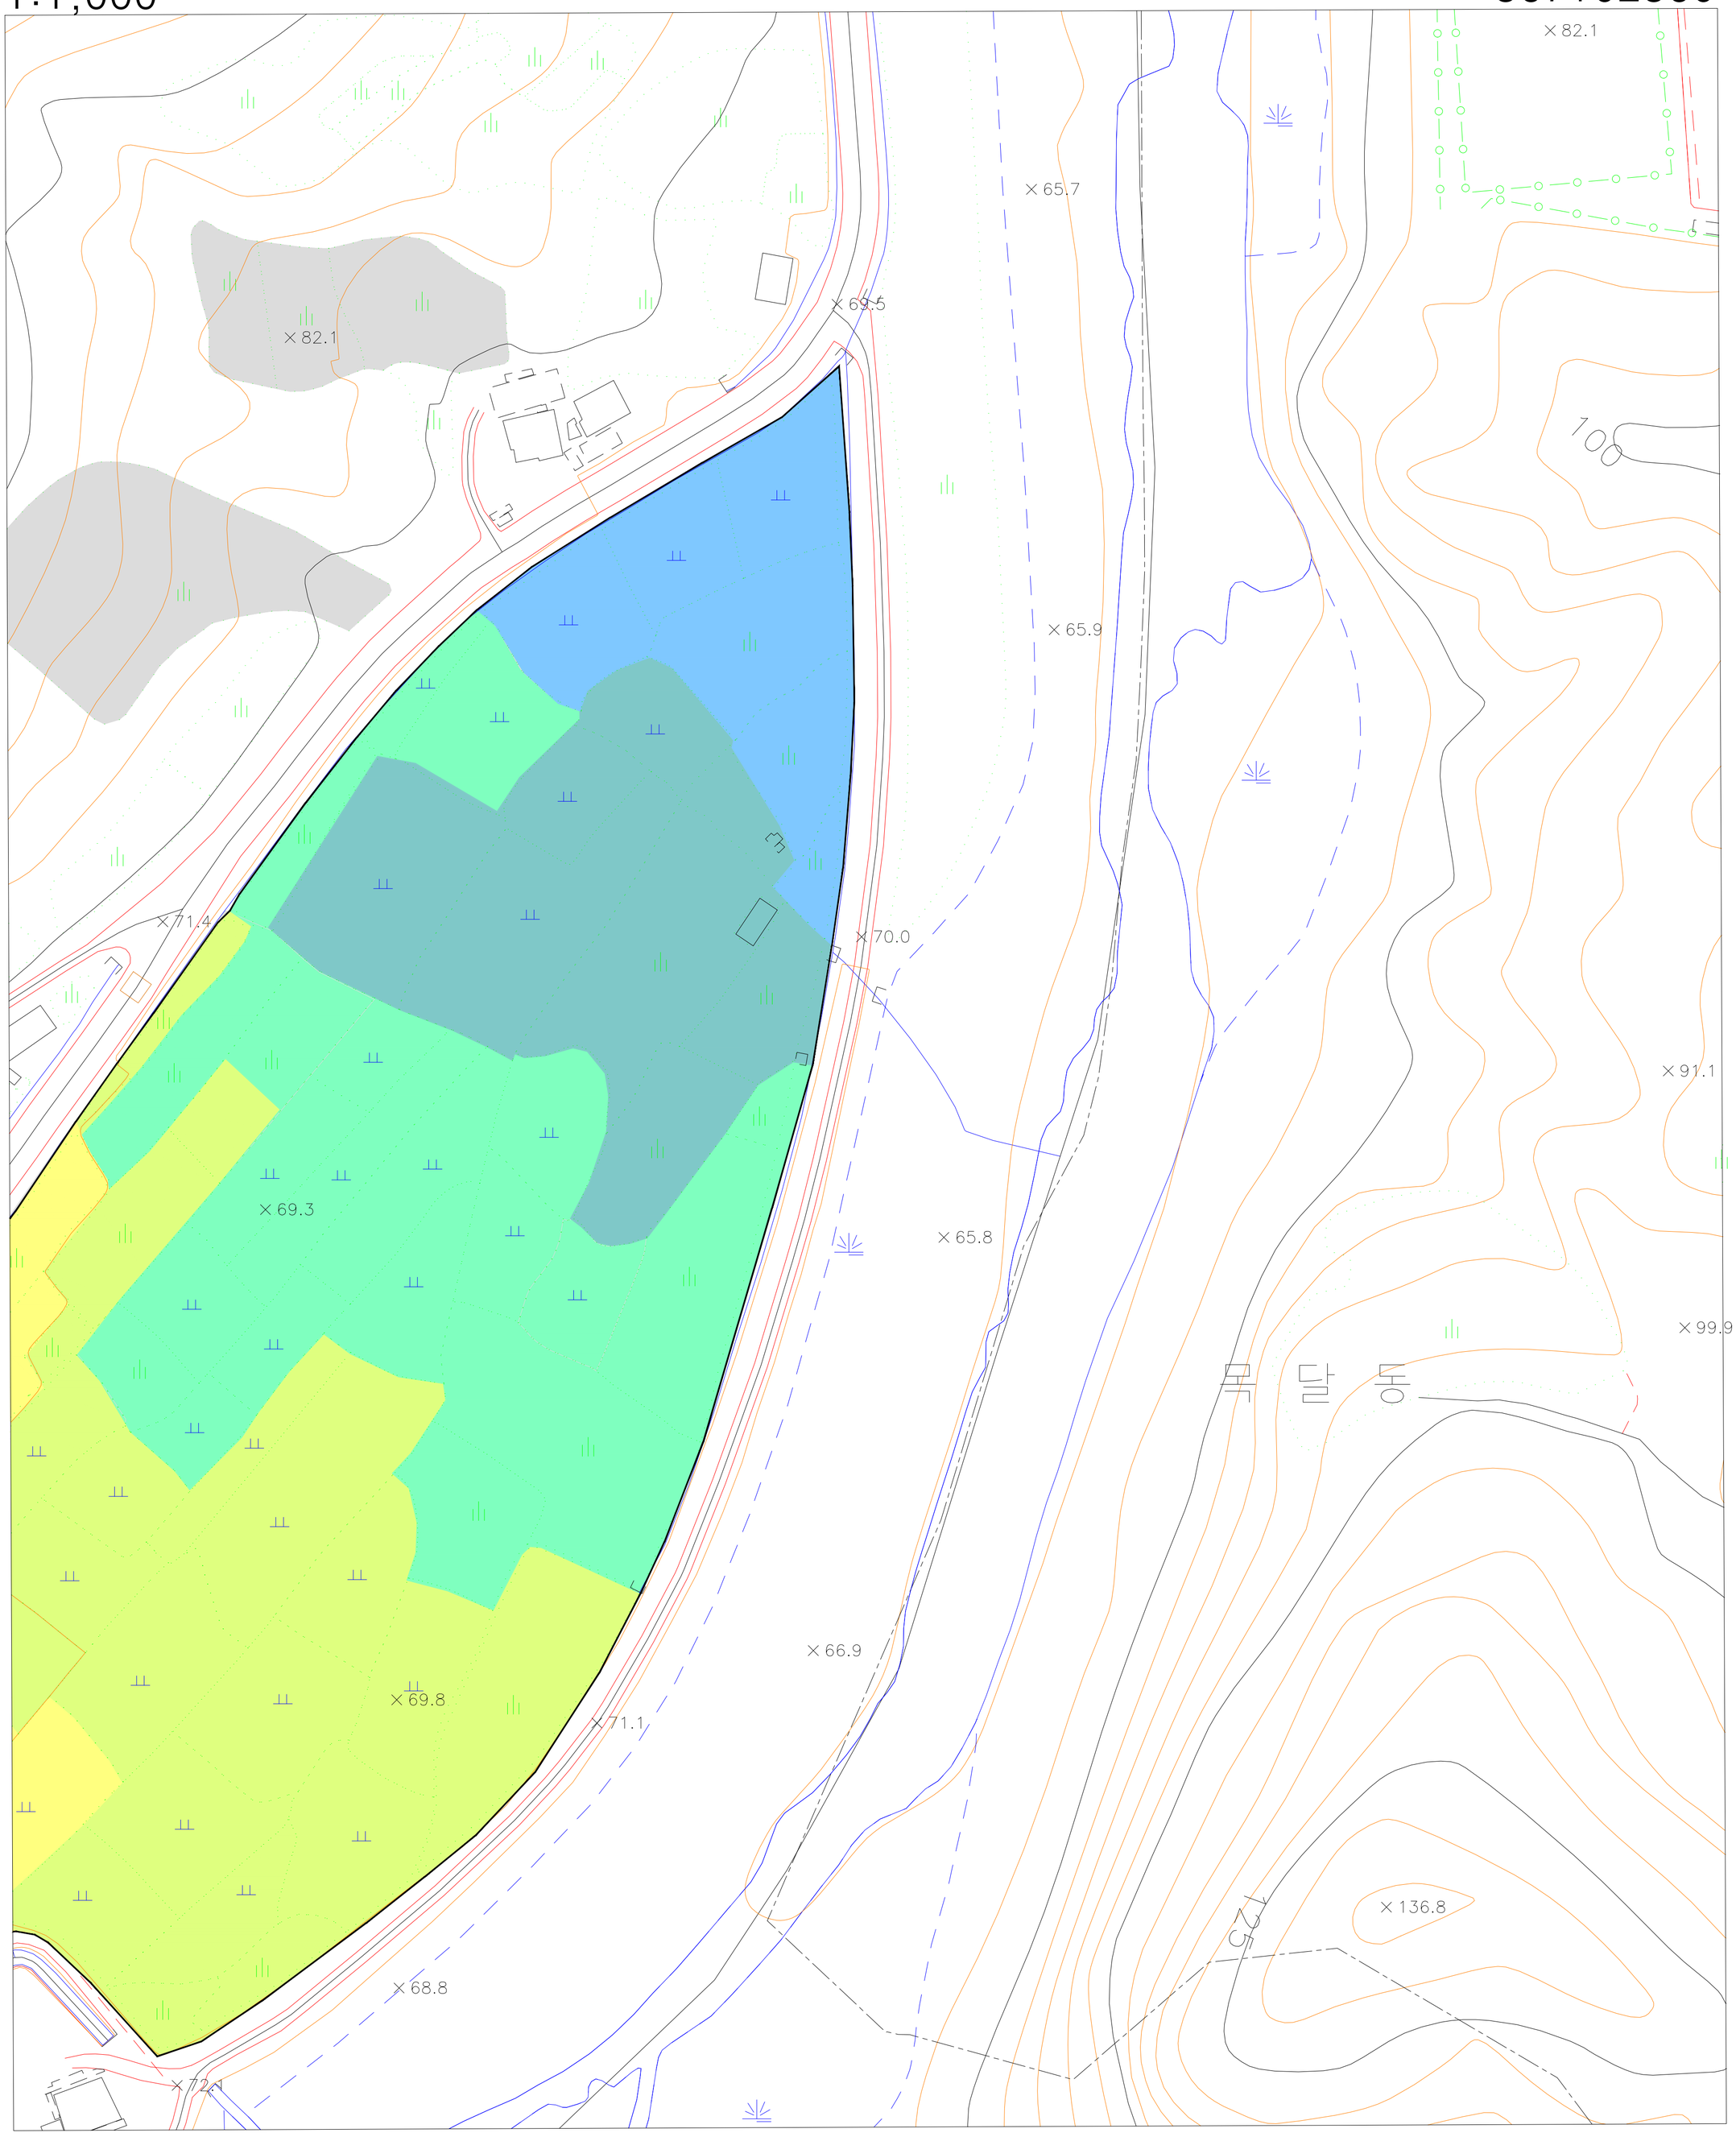
367102360

지 구 명	침산새들지구
재 해 명	2024년 7.8~19 호우
침수기간	2024.07.10. ~ 2024.07.11.
침수시간	32시간
침 수 위	EL. 70.700m
침수면적	74,465㎡
침수원인	집중호우로 인한 하천 월류 및 배수시설 용량부족
침수피해내용	농경지 침수로 인한 농작물 피해
위 치	대전광역시 중구 침산동 22 일원

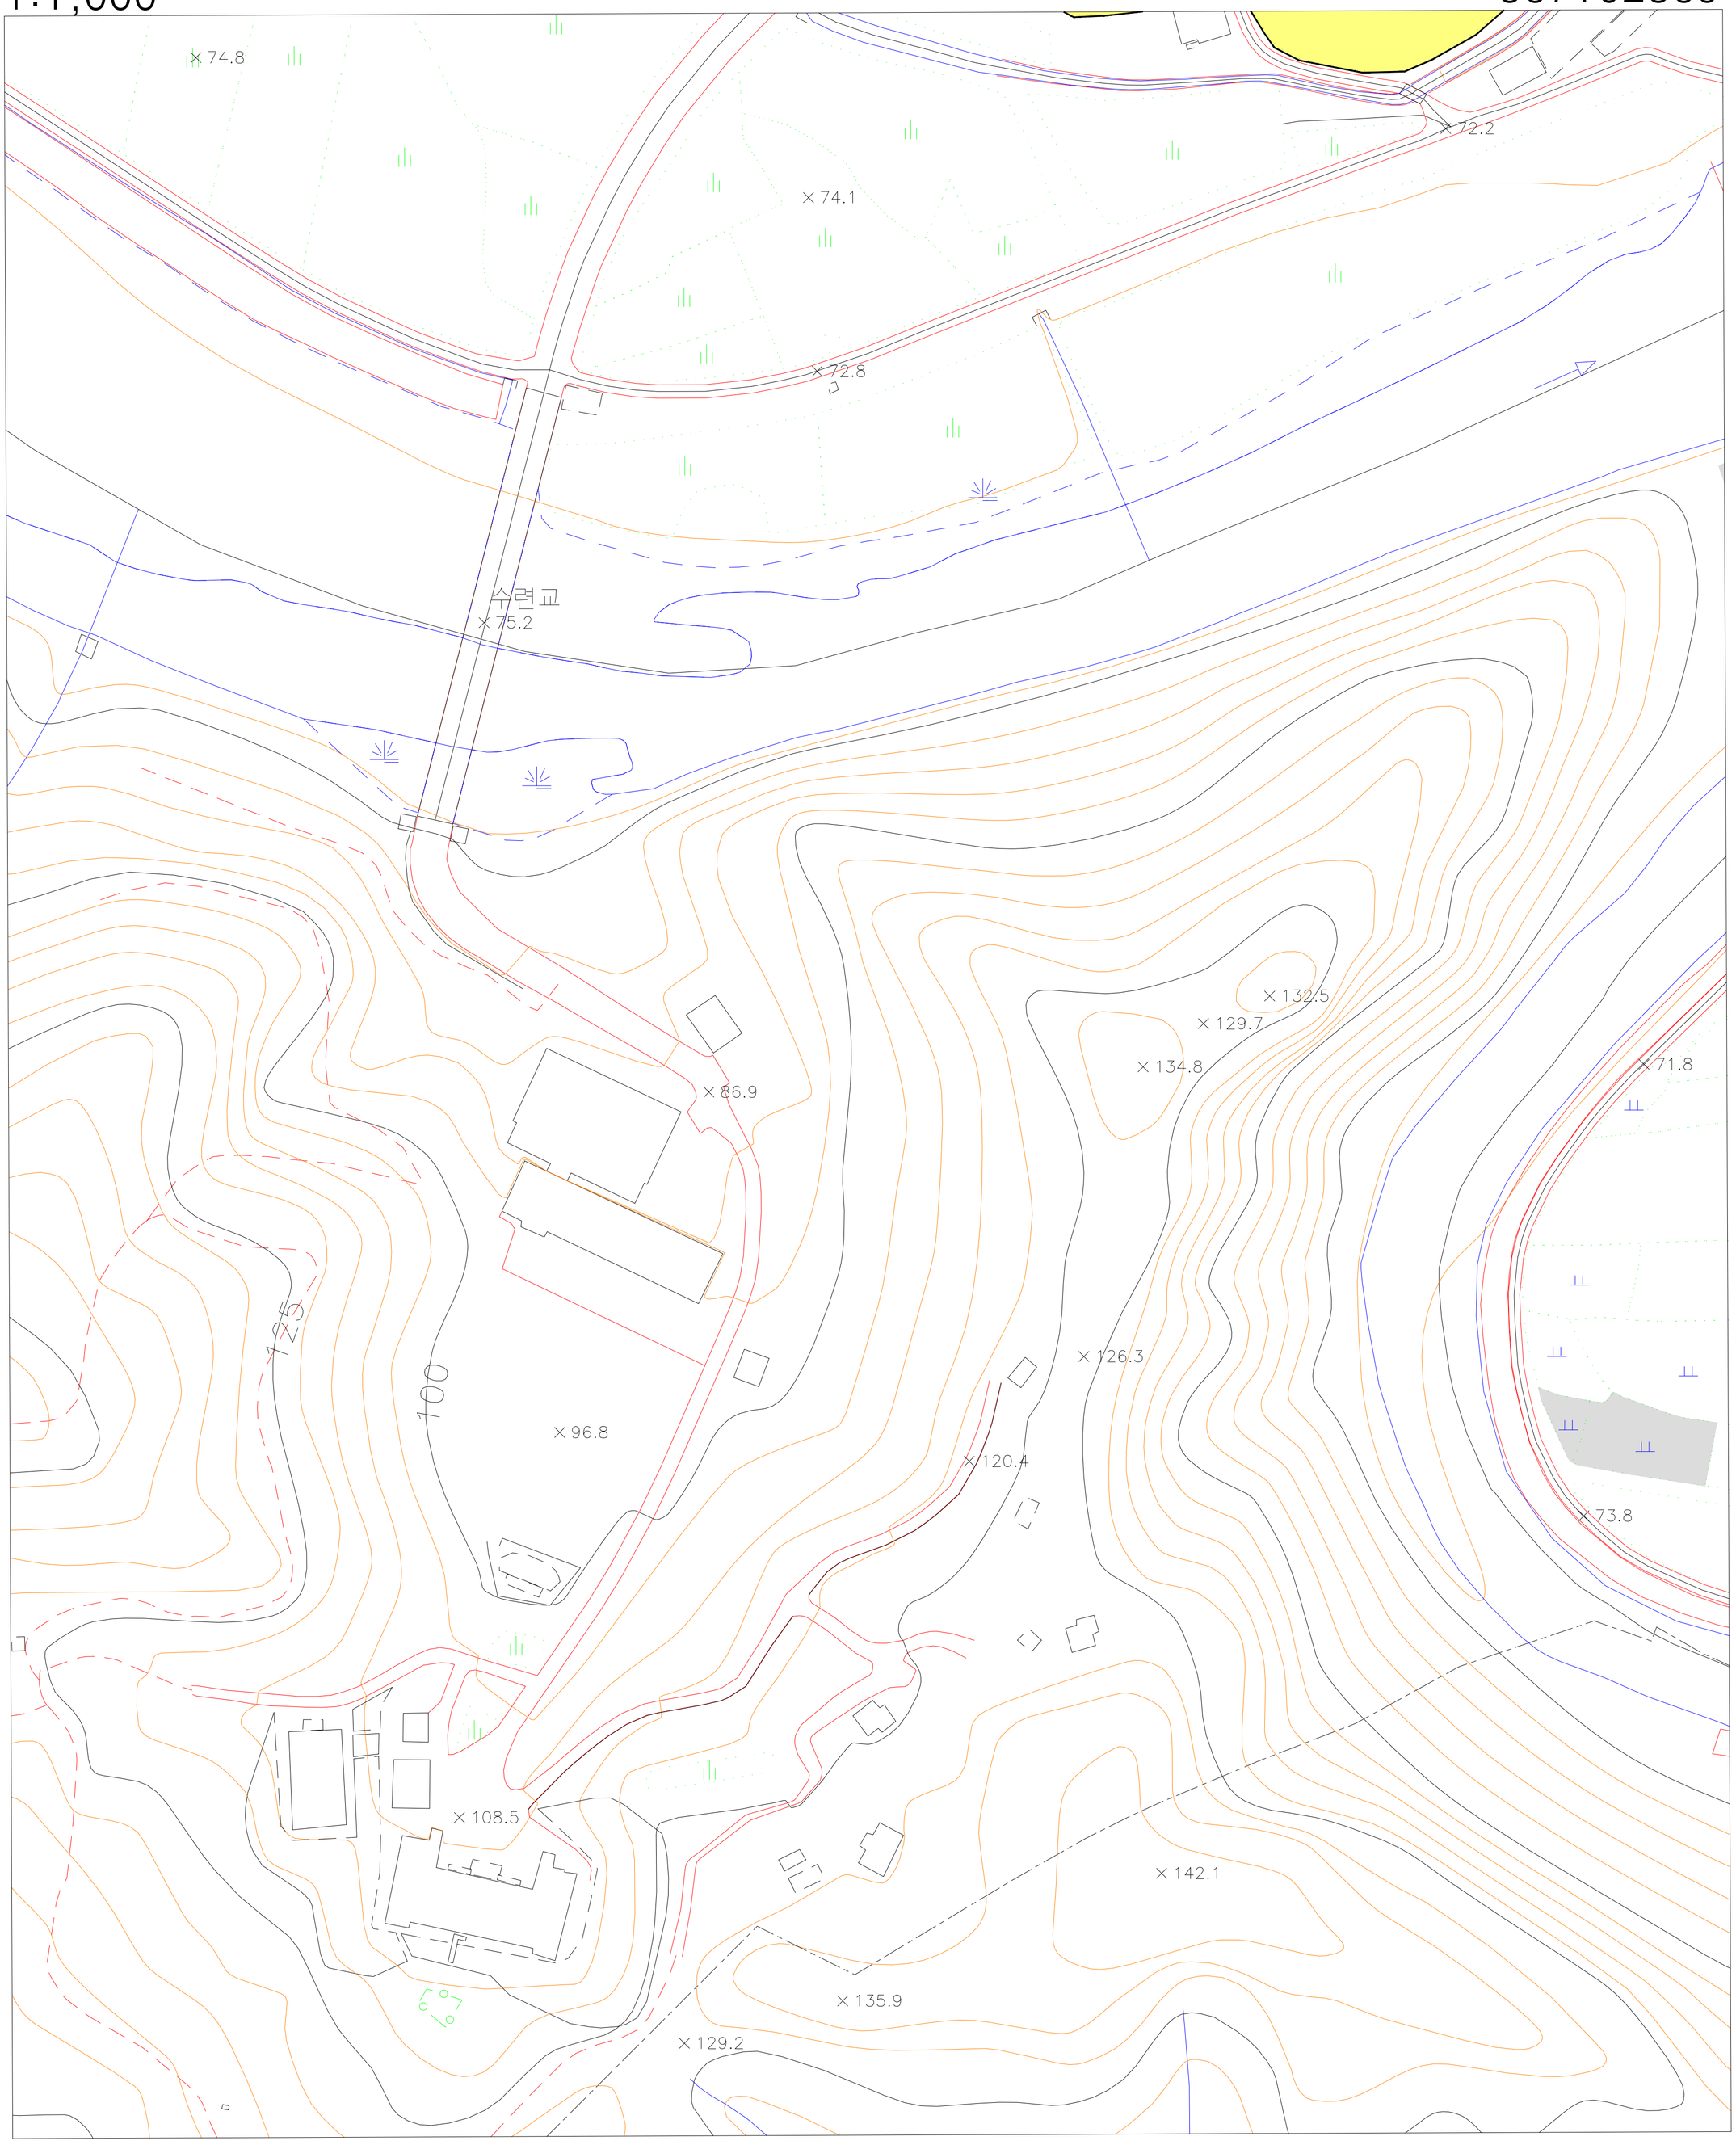
367102369

지 구 명	침산새들지구
재 해 명	2024년 7.8~19 호우
침수기간	2024.07.10. ~ 2024.07.11.
침수시간	32시간
침 수 위	EL. 70.700m
침수면적	74,465㎡
침수원인	집중호우로 인한 하천 월류 및 배수시설 용량부족
침수피해내용	농경지 침수로 인한 농작물 피해
위 치	대전광역시 중구 침산동 22 일원

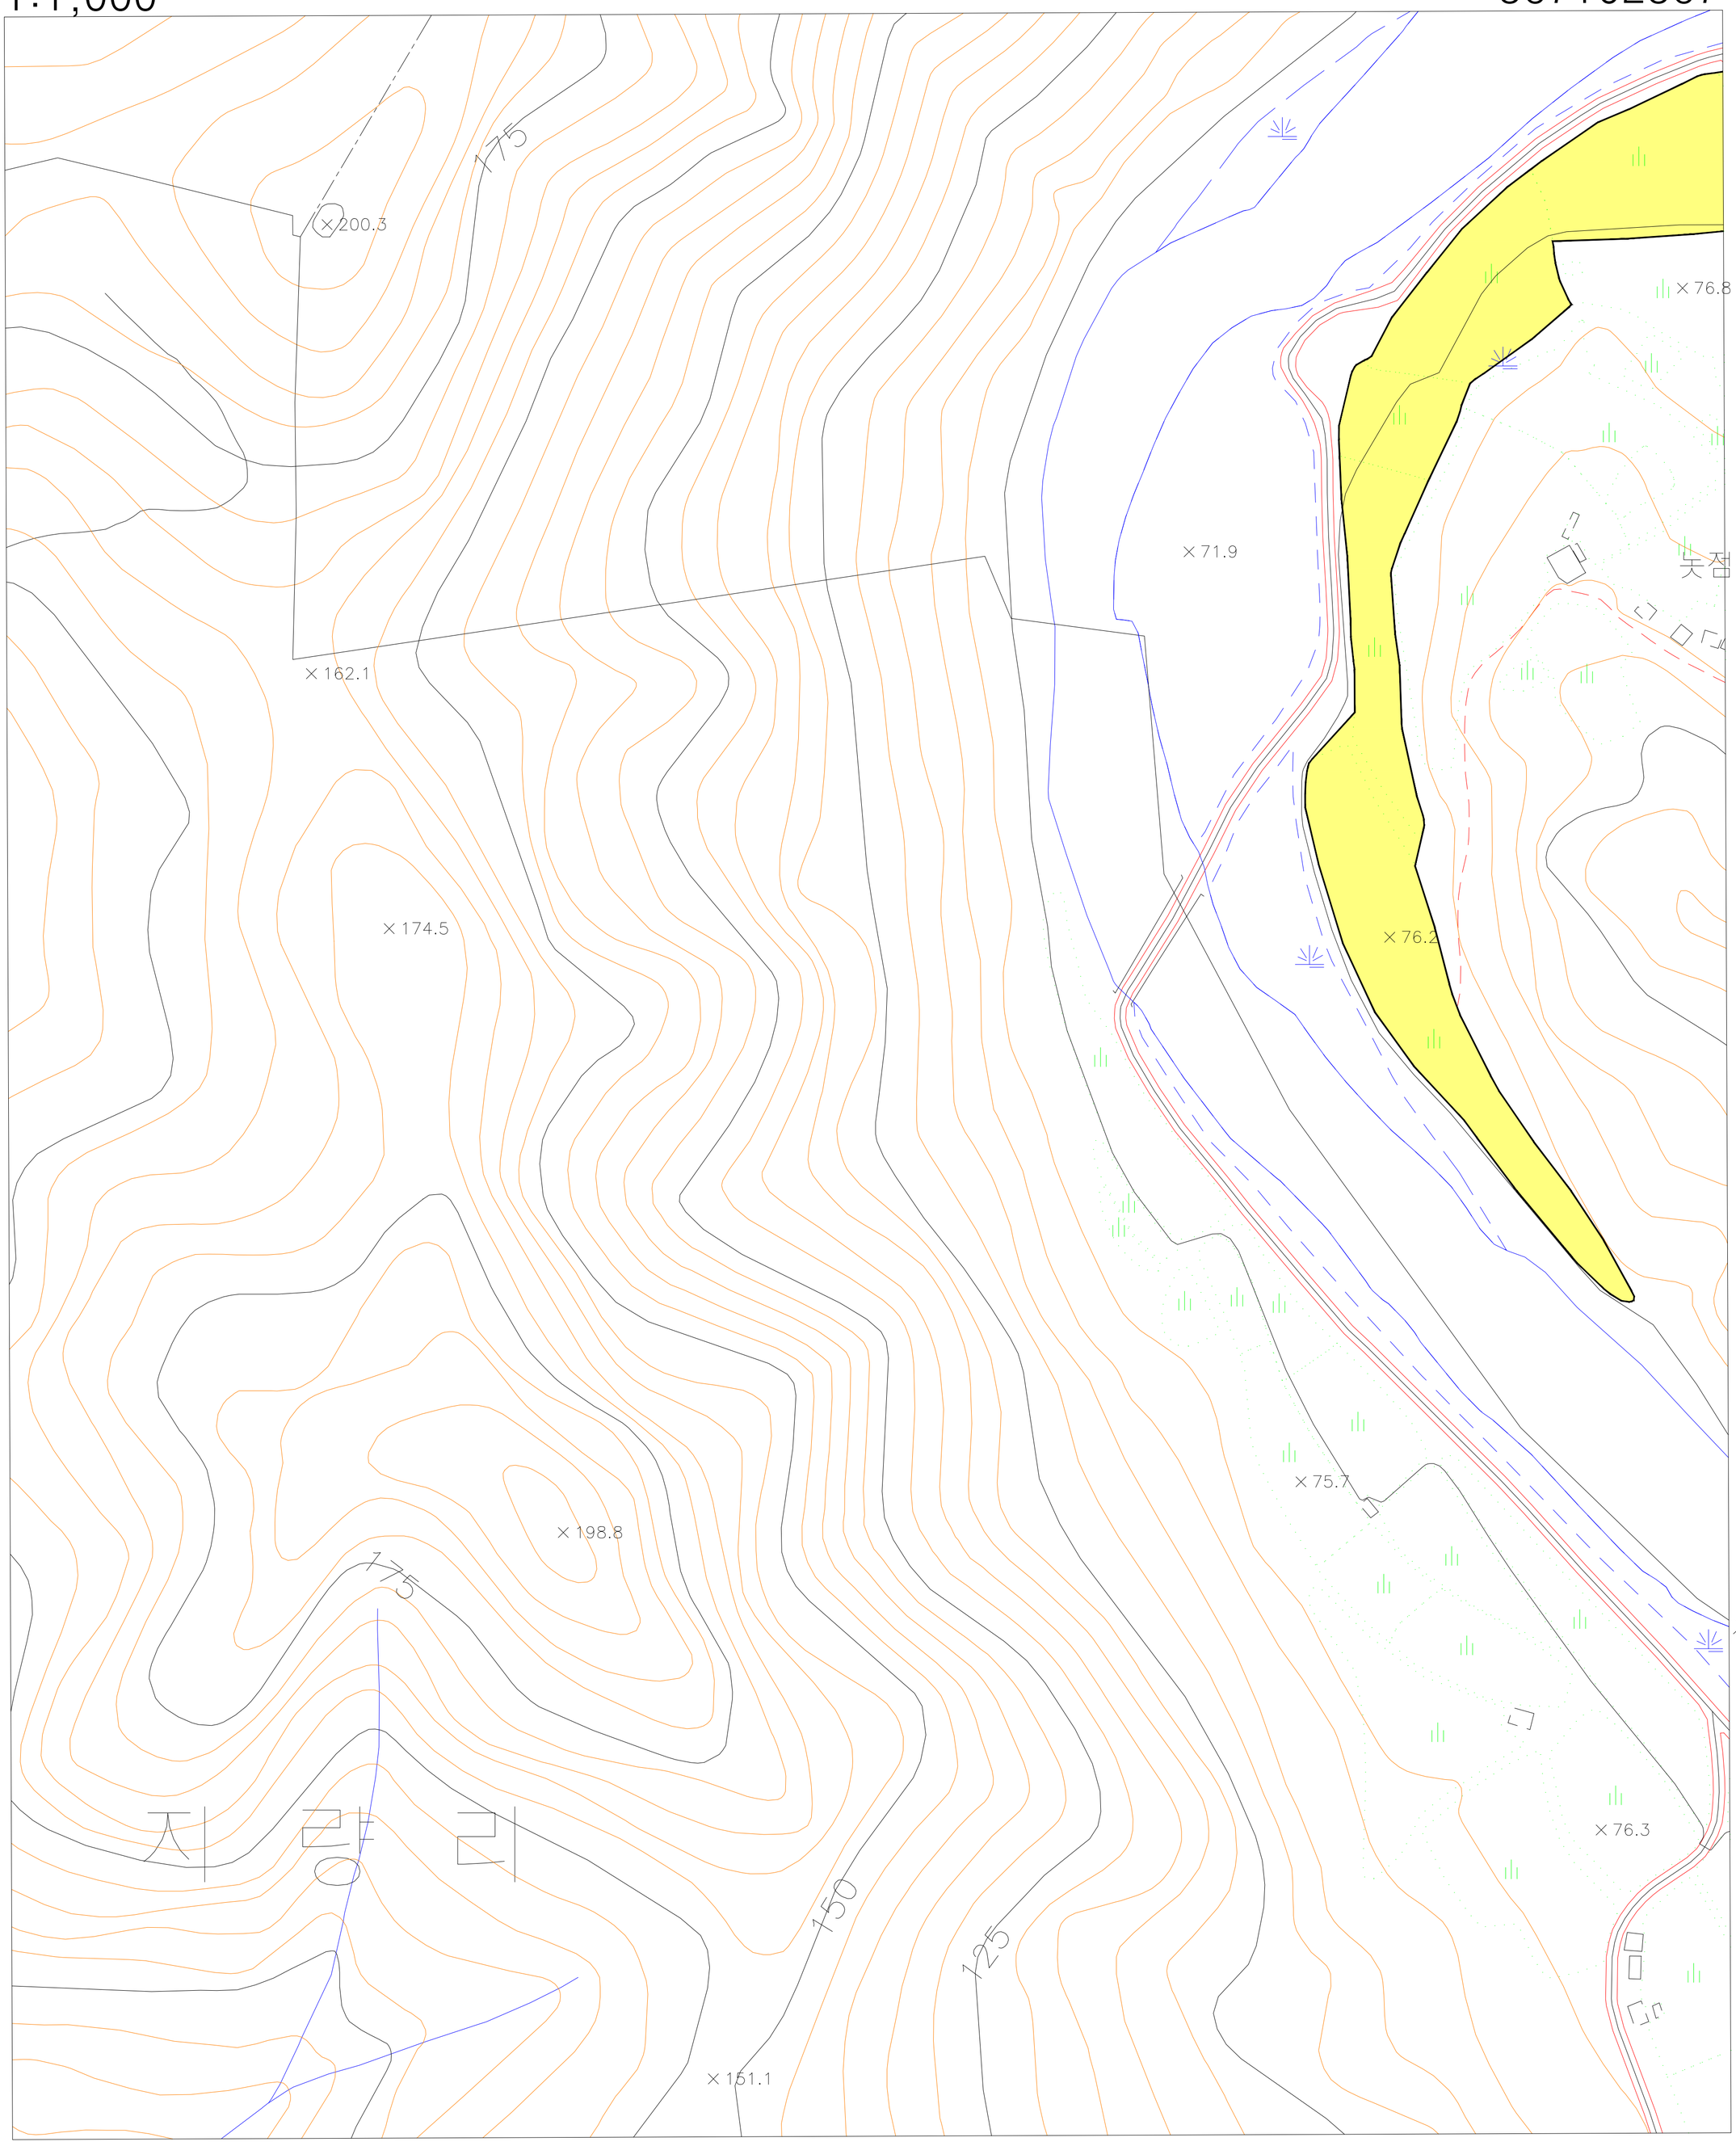
367102367

지 구 명	침산놋점골지구
재 해 명	2024년 7.8~19 호우
침수기간	2024.07.10.
침수시간	12시간
침 수 위	EL. 74.000m
침수면적	12,397㎡
침수원인	집중호우로 인한 하천 월류
침수피해내용	농경지 침수로 인한 농작물 피해
위 치	대전광역시 중구 침산동 107 일원

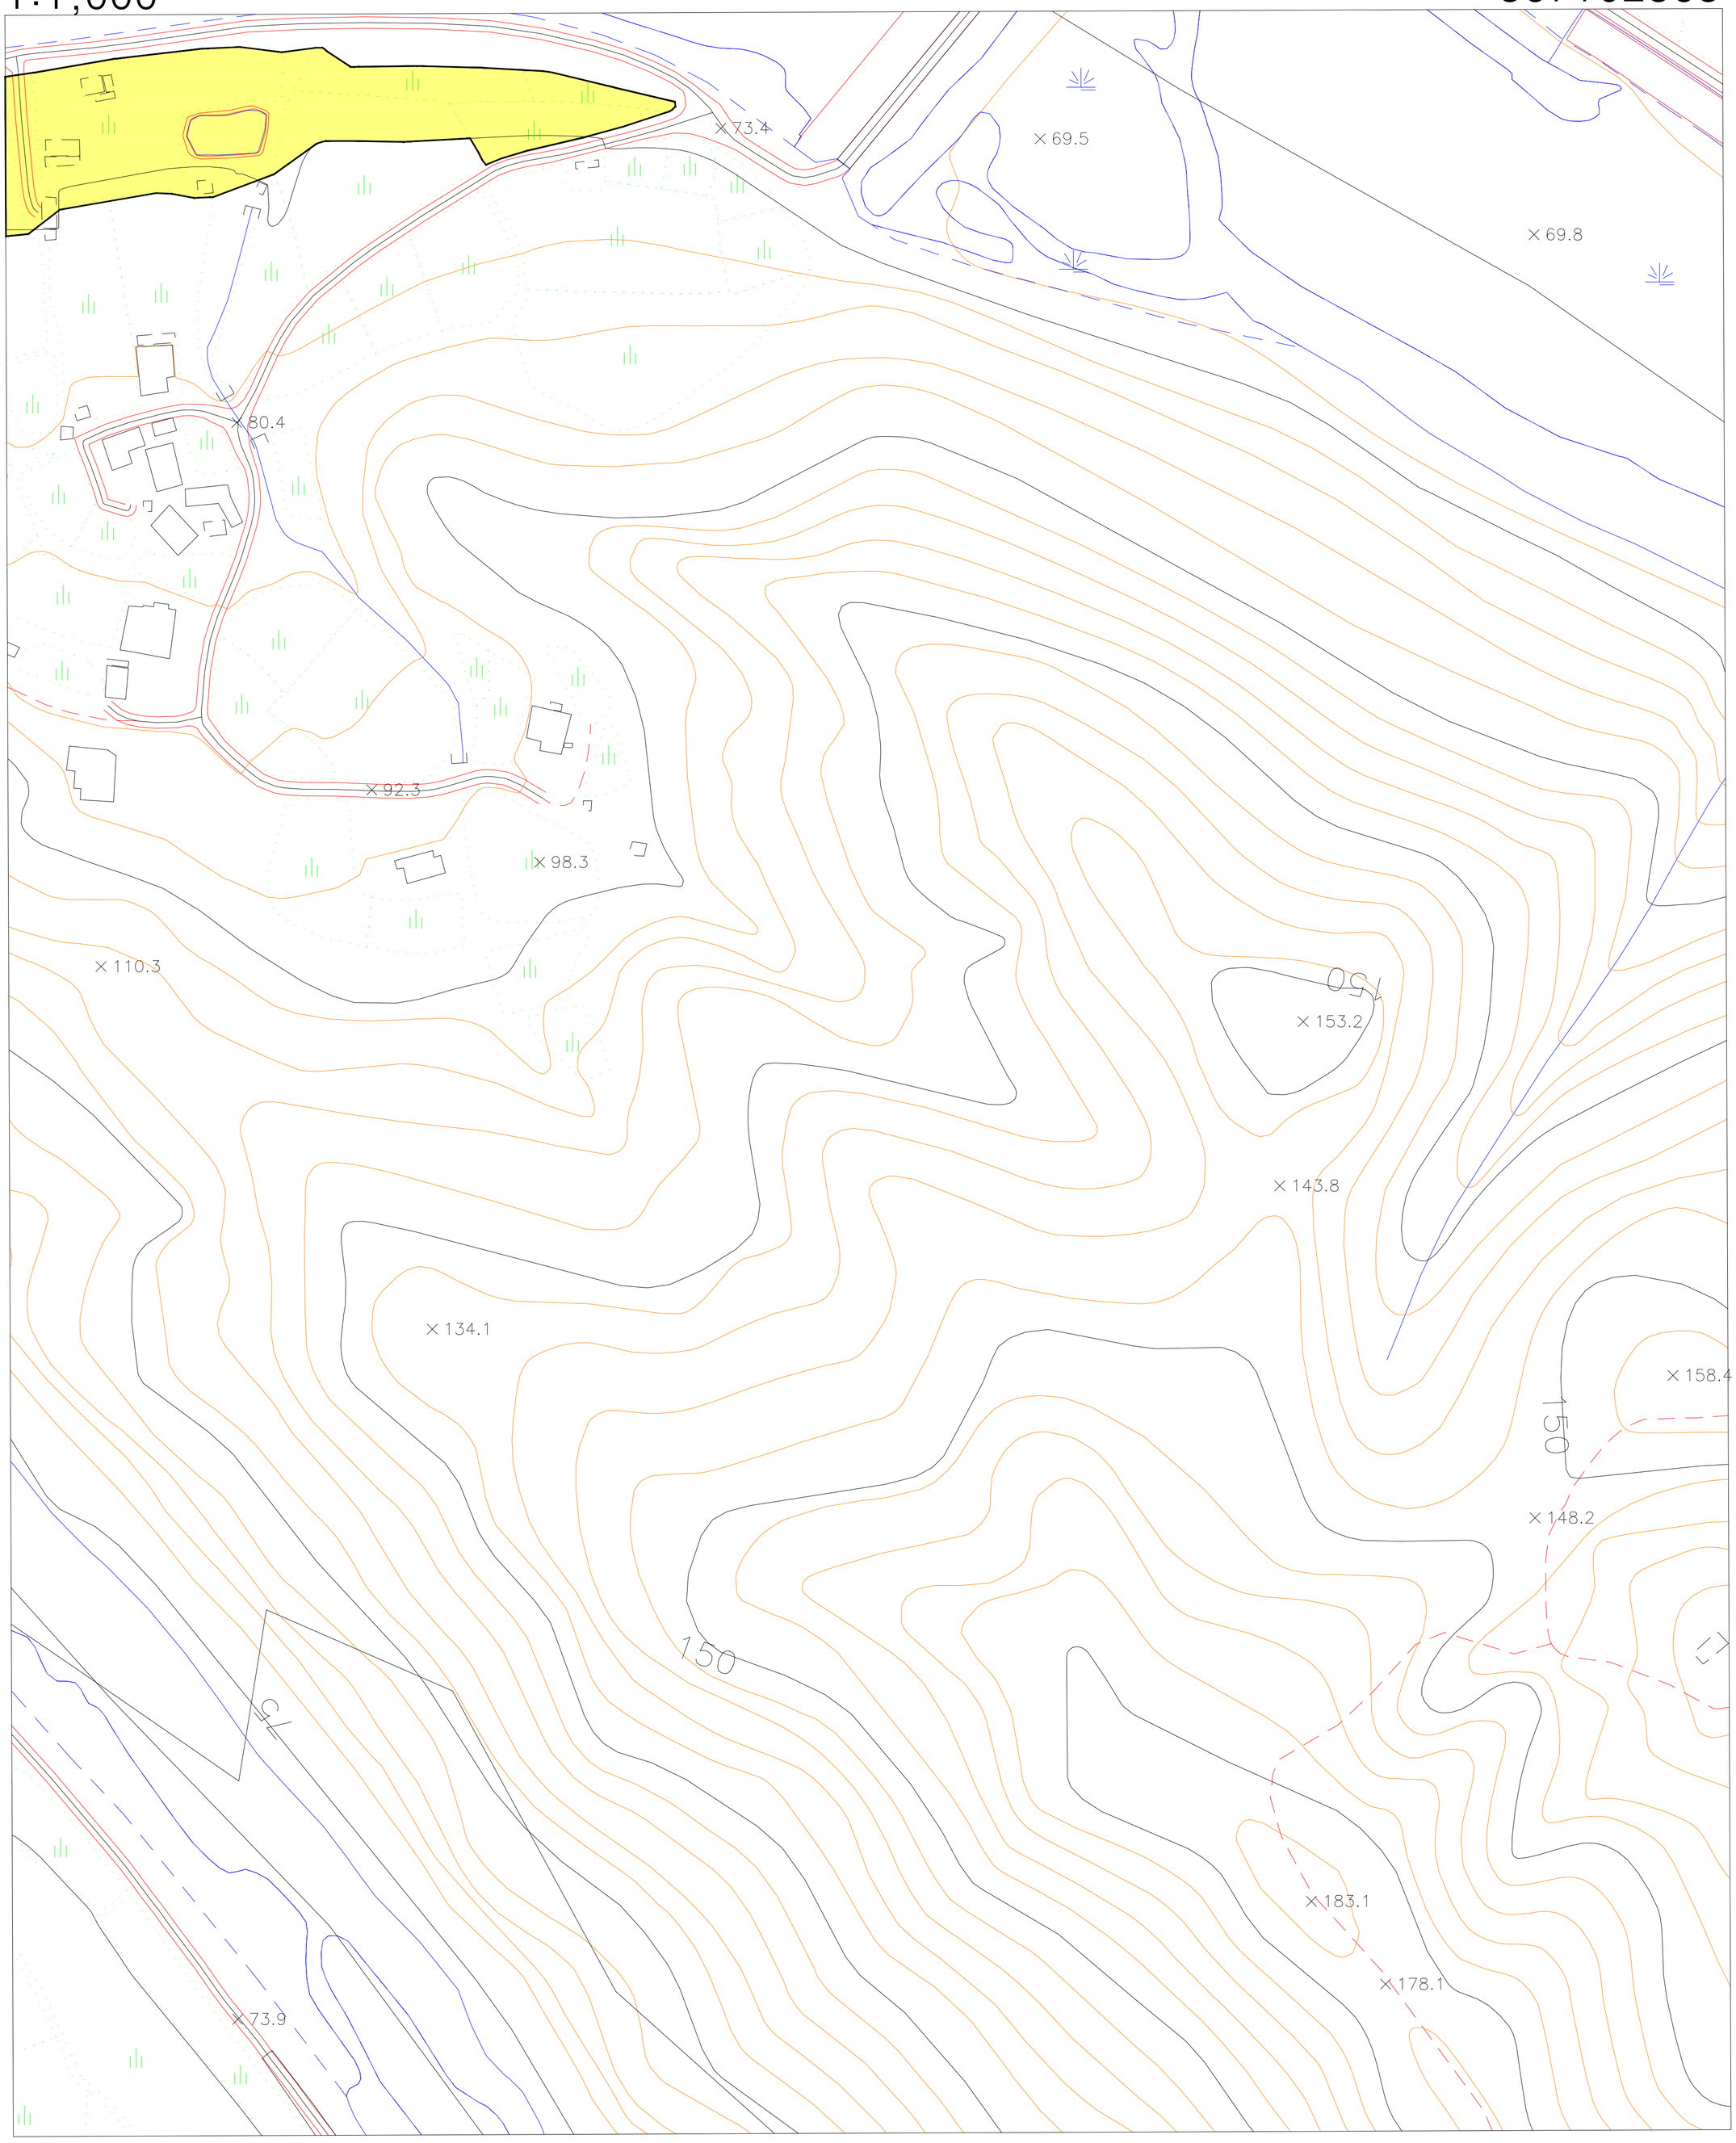
367102368

지 구 명	침산놋점골지구
재 해 명	2024년 7.8~19 호우
침수기간	2024.07.10.
침수시간	12시간
침 수 위	EL. 74.000m
침수면적	12,397㎡
침수원인	집중호우로 인한 하천 월류
침수피해내용	농경지 침수로 인한 농작물 피해
위 치	대전광역시 중구 침산동 107 일원

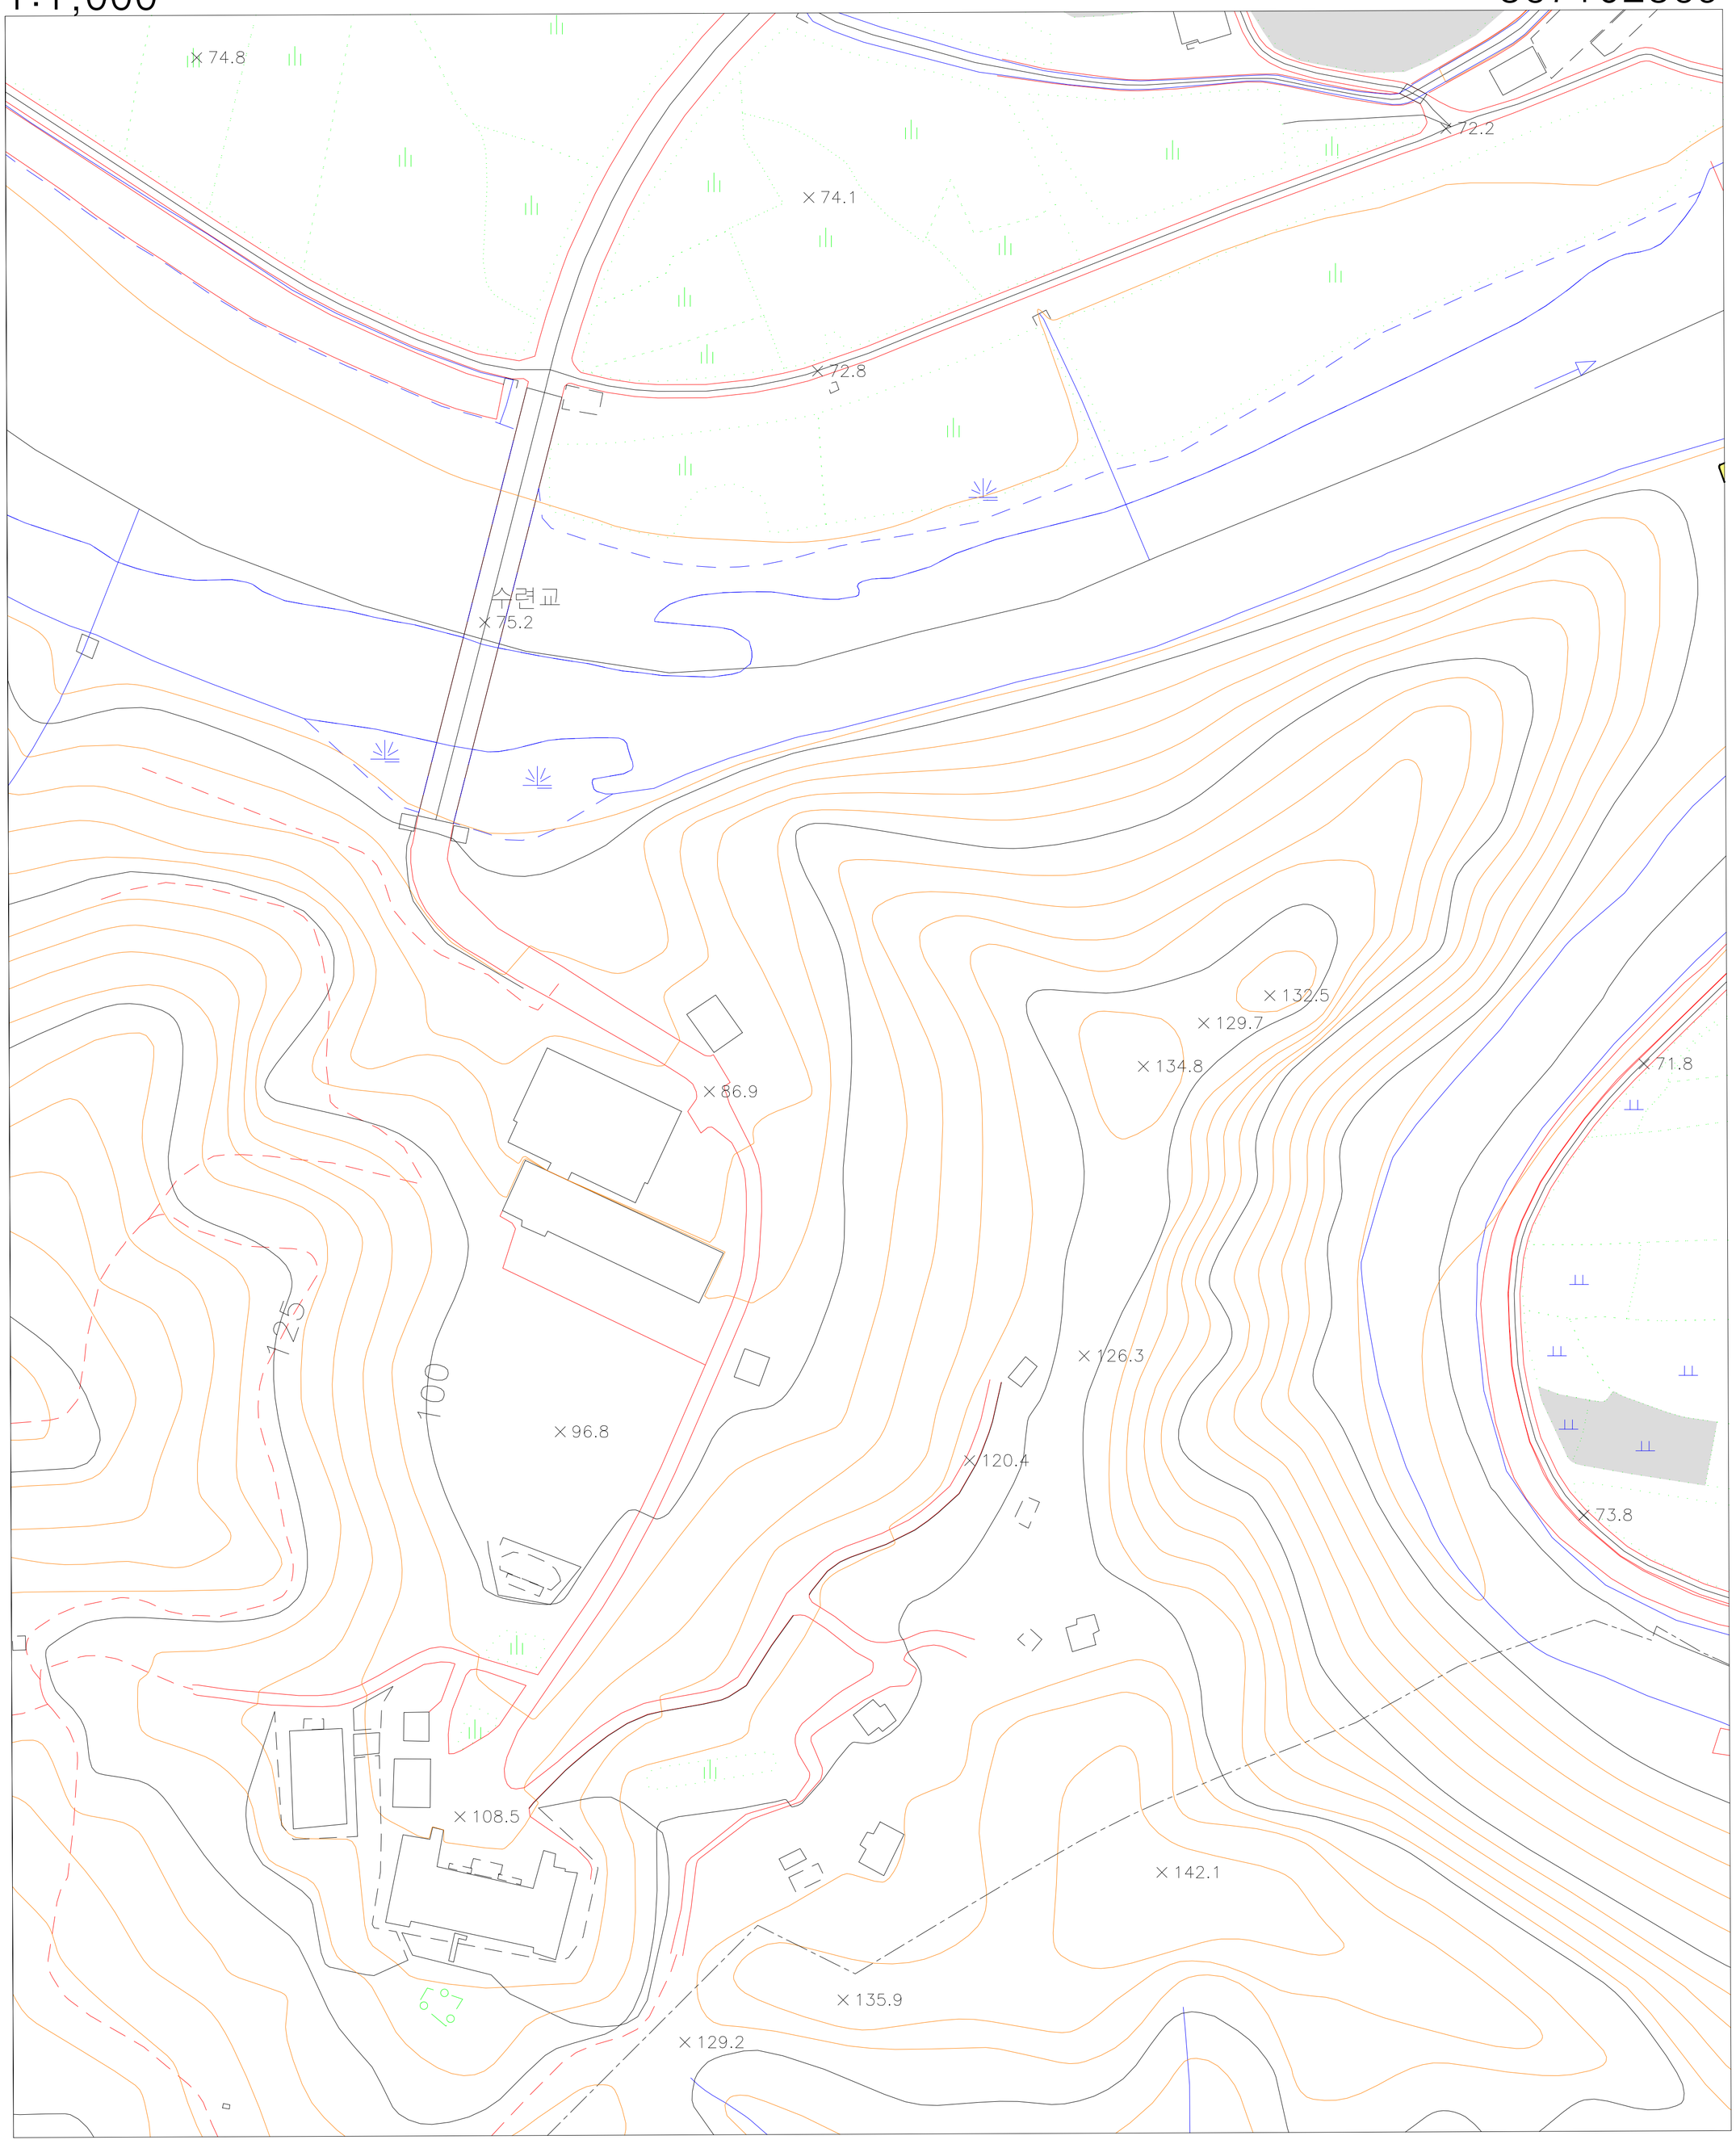
367102369

지 구 명	중구 침산동 172 일원
재 해 명	2024년 7.8~19 호우
침수기간	2024.07.10.
침수시간	10시간
침 수 위	EL. 71.600m
침수면적	4,429㎡
침수원인	집중호우로 인한 하천 월류
침수피해내용	농경지 침수로 인한 농작물 피해
위 치	대전광역시 중구 침산동 172 일원

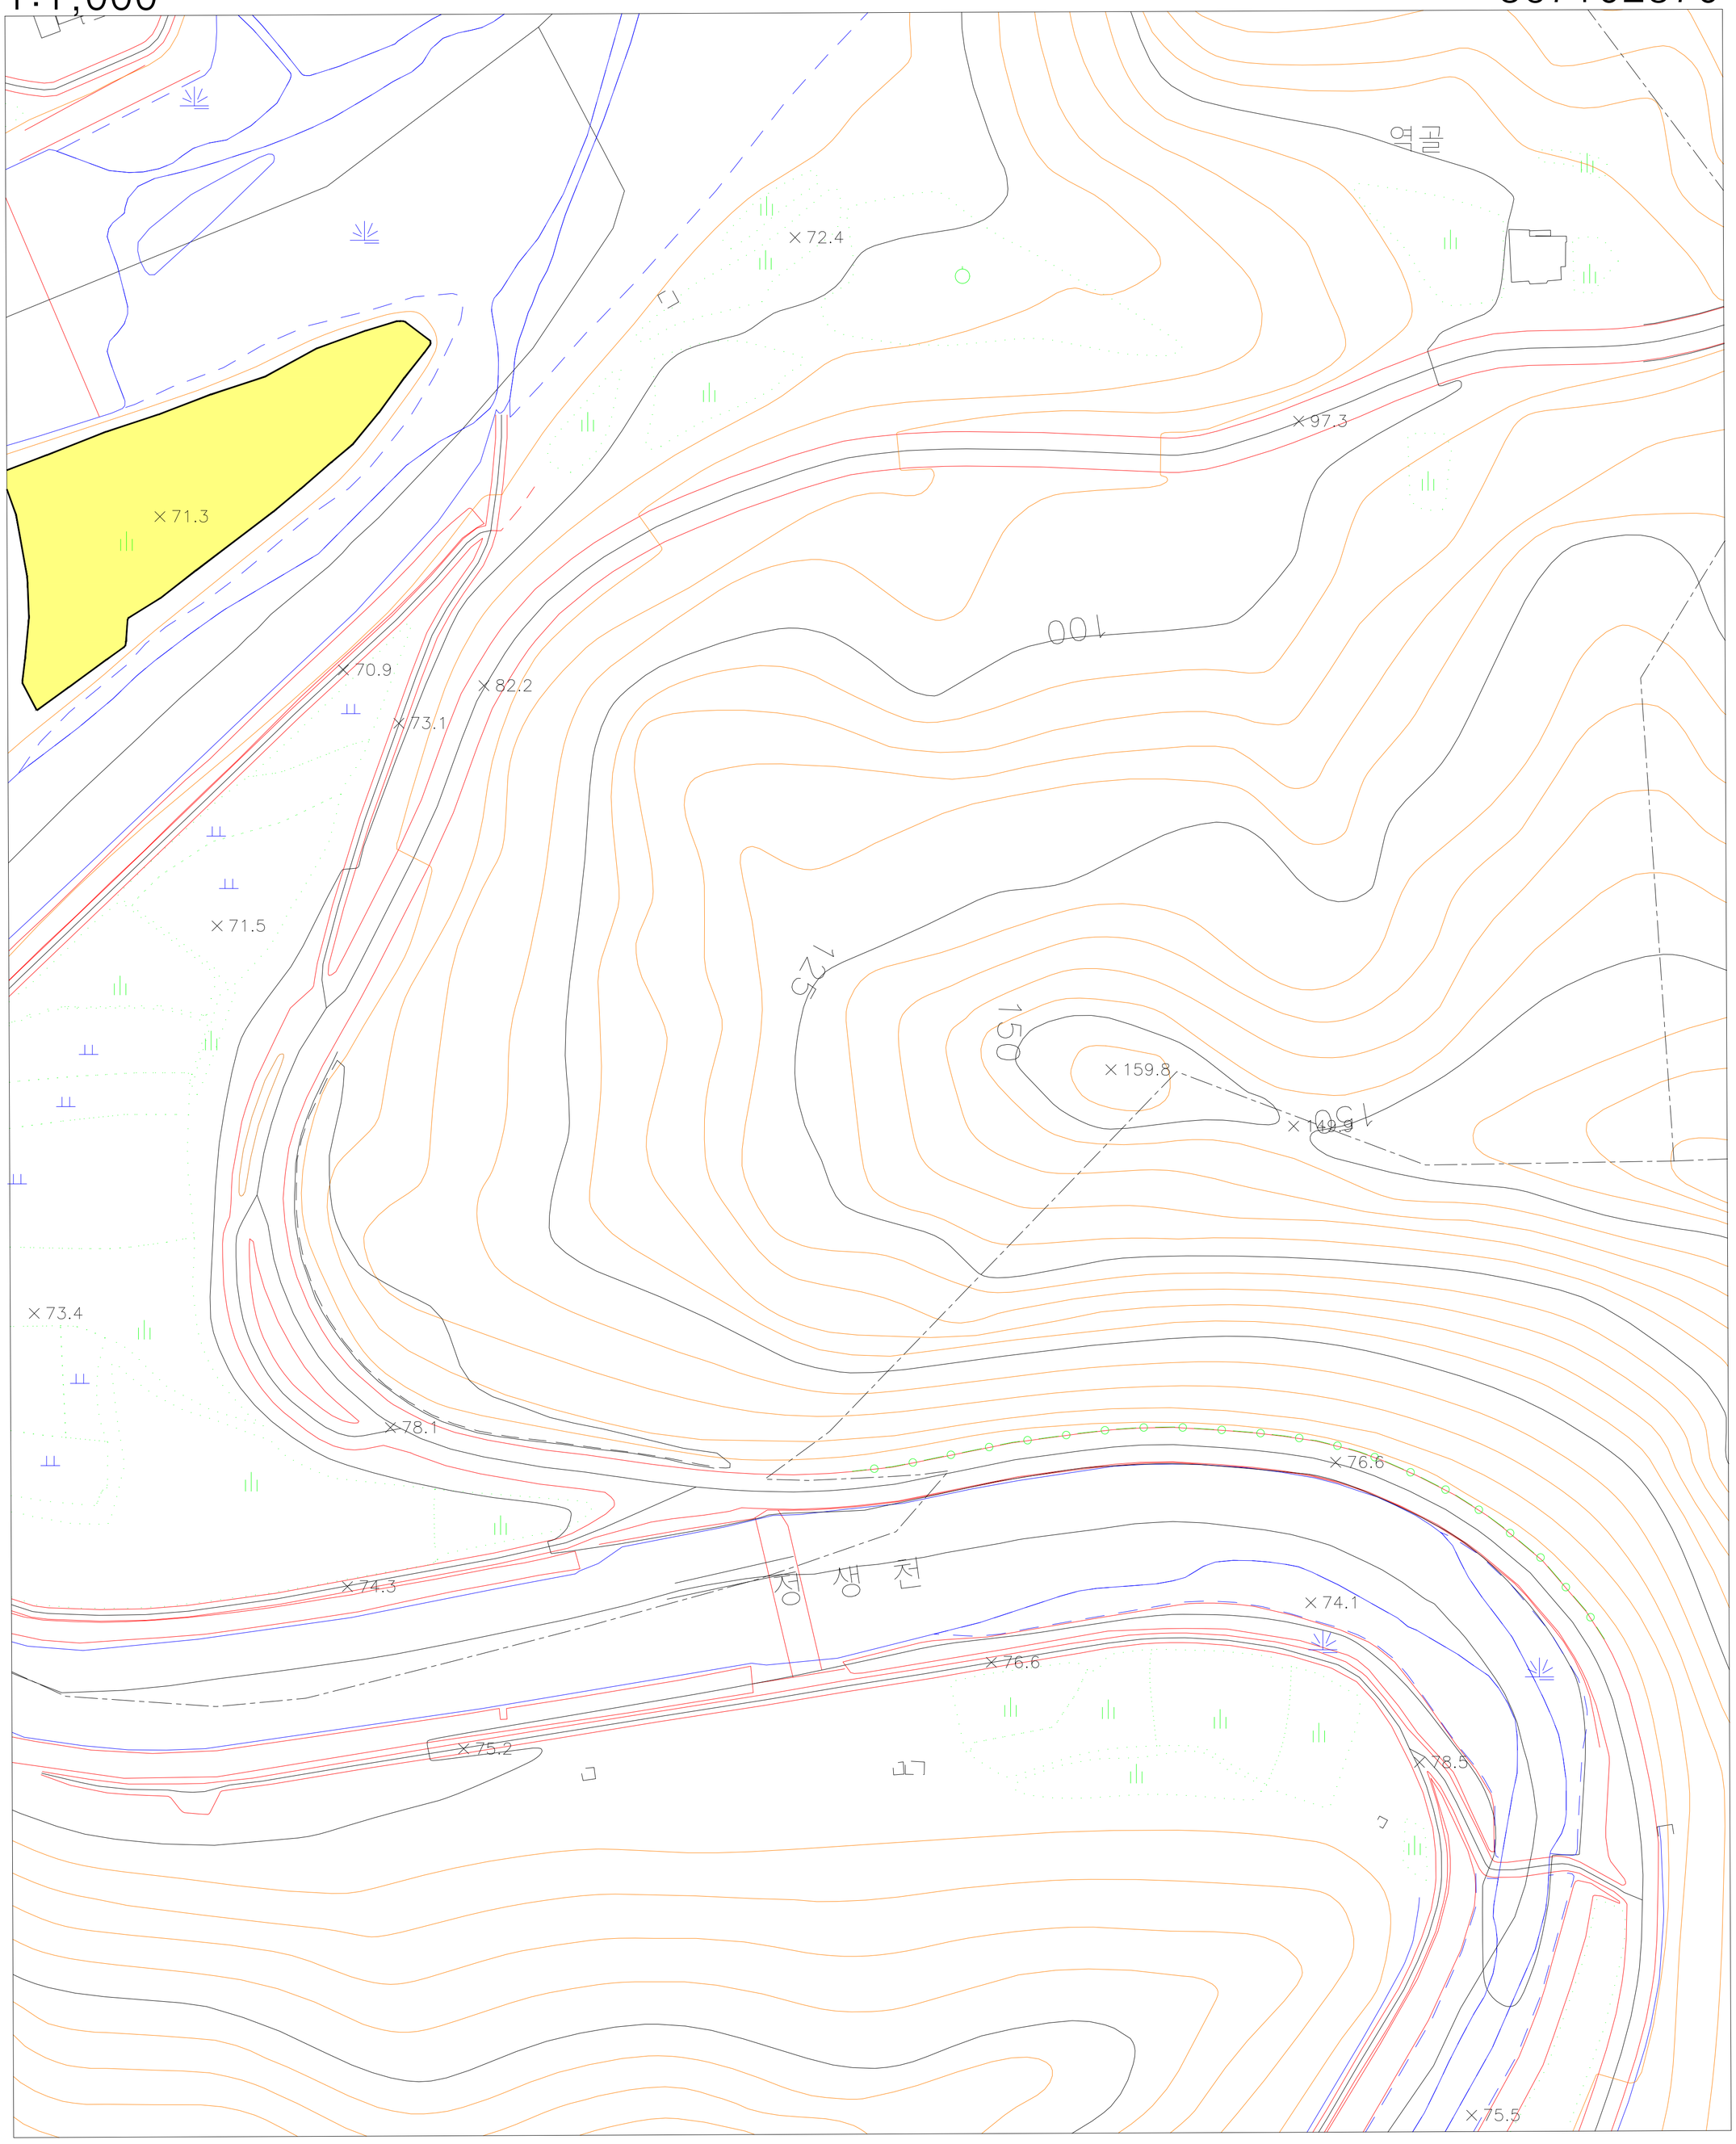
367102370

지 구 명	중구 침산동 172 일원
재 해 명	2024년 7.8~19 호우
침수기간	2024.07.10.
침수시간	10시간
침 수 위	EL. 71.600m
침수면적	4,429㎡
침수원인	집중호우로 인한 하천 월류
침수피해내용	농경지 침수로 인한 농작물 피해
위 치	대전광역시 중구 침산동 172 일원
