2024년 대전 중구 침수흔적도 작성 용역

침수흔적도&침수지적도

2025. 08

대전광역시 중구

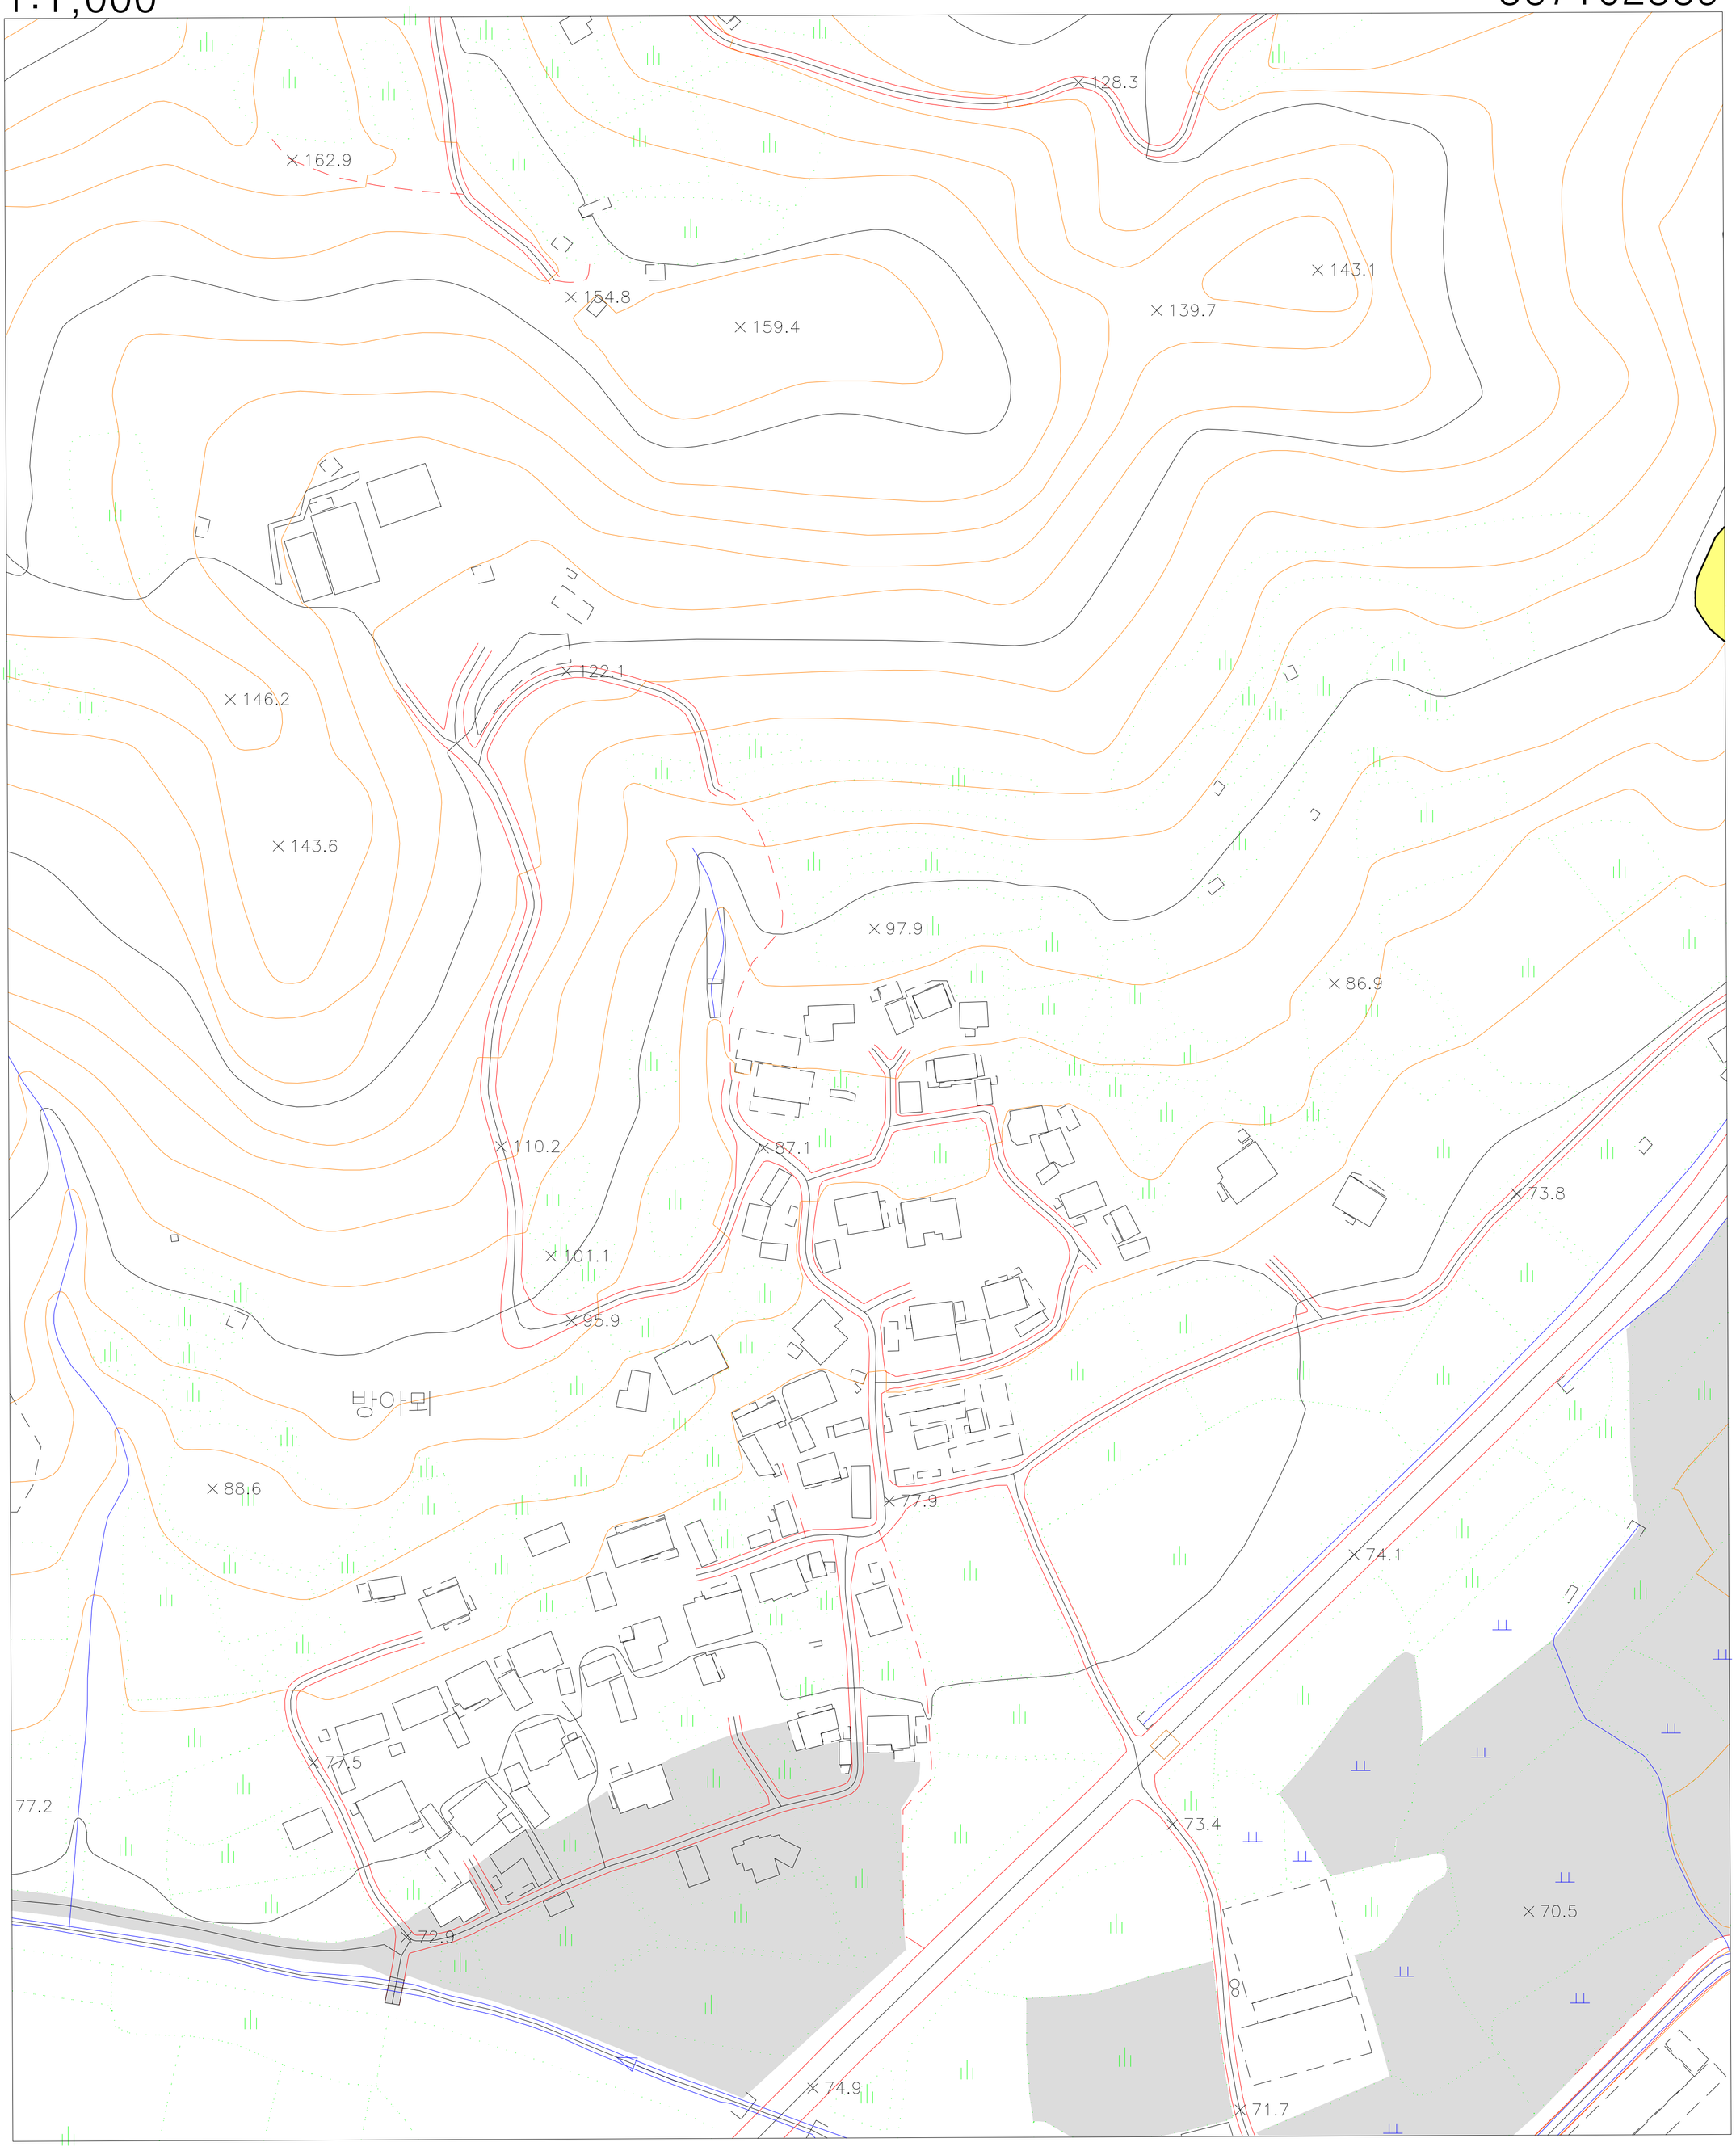
367102359

지 구 명	중구 침산동 296 일원
재 해 명	2024년 7.8~19 호우
침수기간	2024.07.10.
침수시간	2시간
침 수 위	EL. 85.500m
침수면적	3,914㎡
침수원인	집중호우로 인한 배수시설 용량부족
침수피해내용	농경지 침수로 인한 농작물 피해
위 치	대전광역시 중구 침산동 296 일원

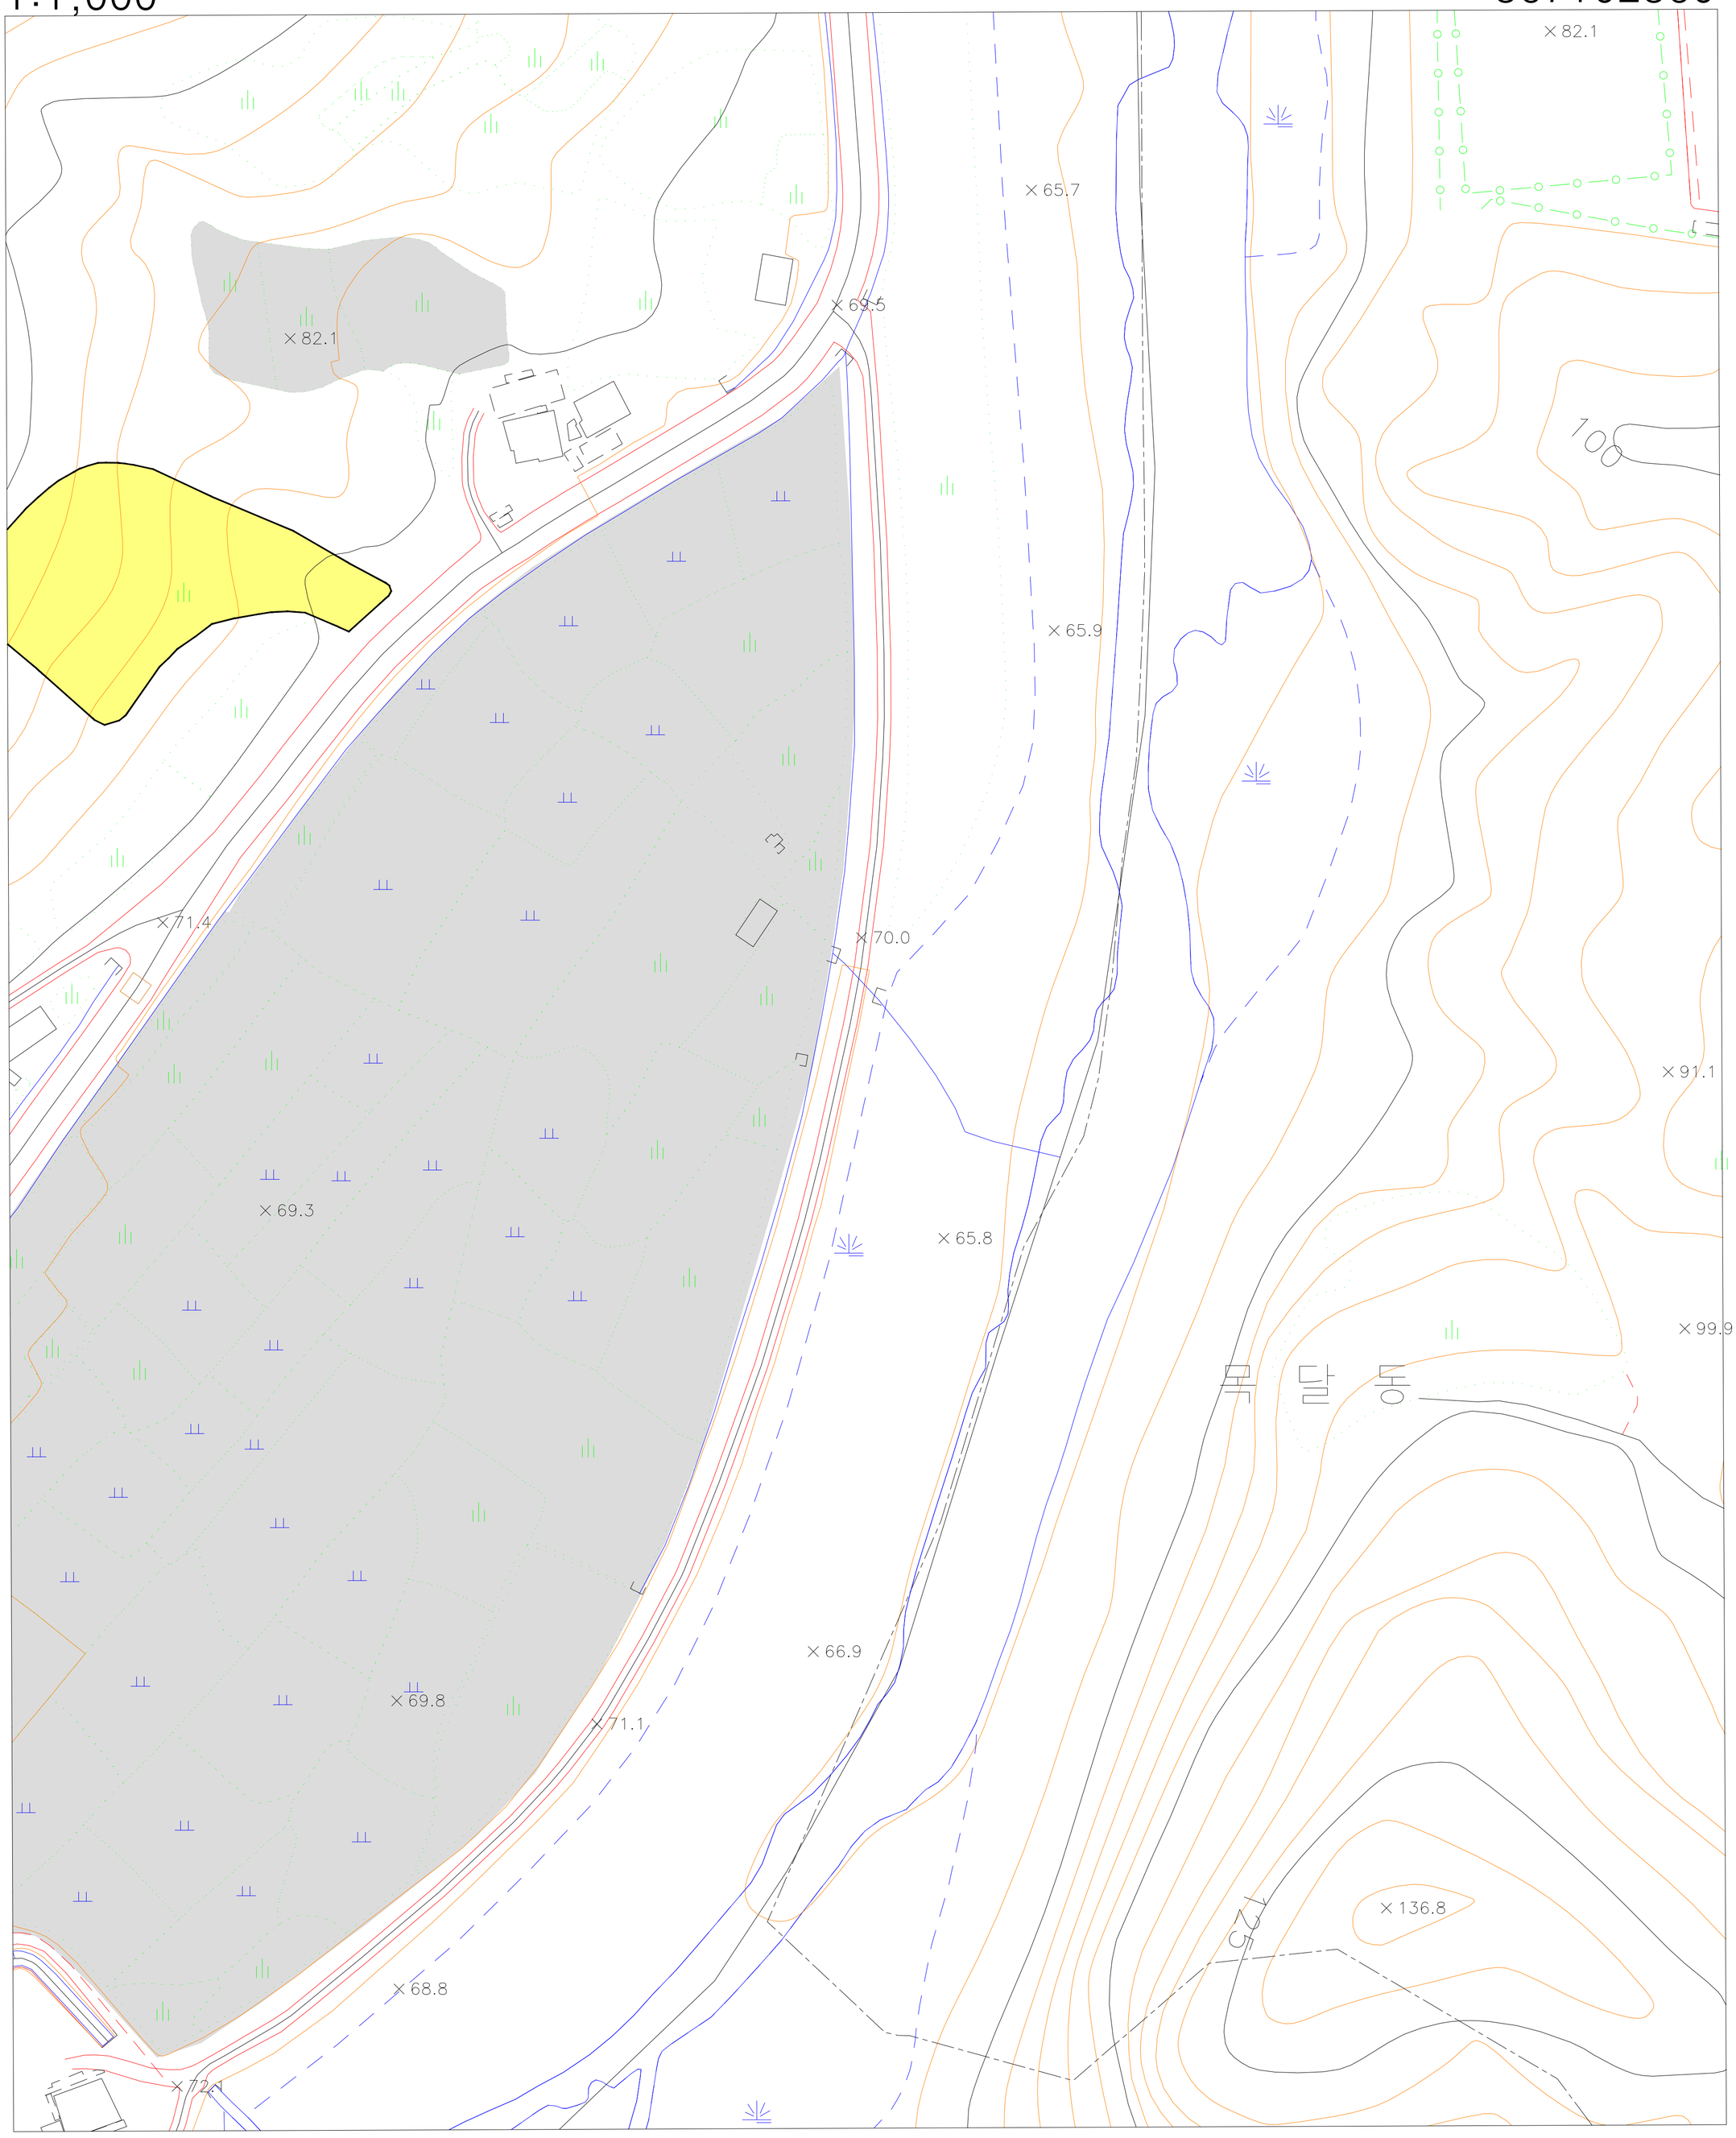
367102360

지 구 명	중구 침산동 296 일원
재 해 명	2024년 7.8~19 호우
침수기간	2024.07.10.
침수시간	2시간
침 수 위	EL. 85.500m
침수면적	3,914㎡
침수원인	집중호우로 인한 배수시설 용량부족
침수피해내용	농경지 침수로 인한 농작물 피해
위 치	대전광역시 중구 침산동 296 일원

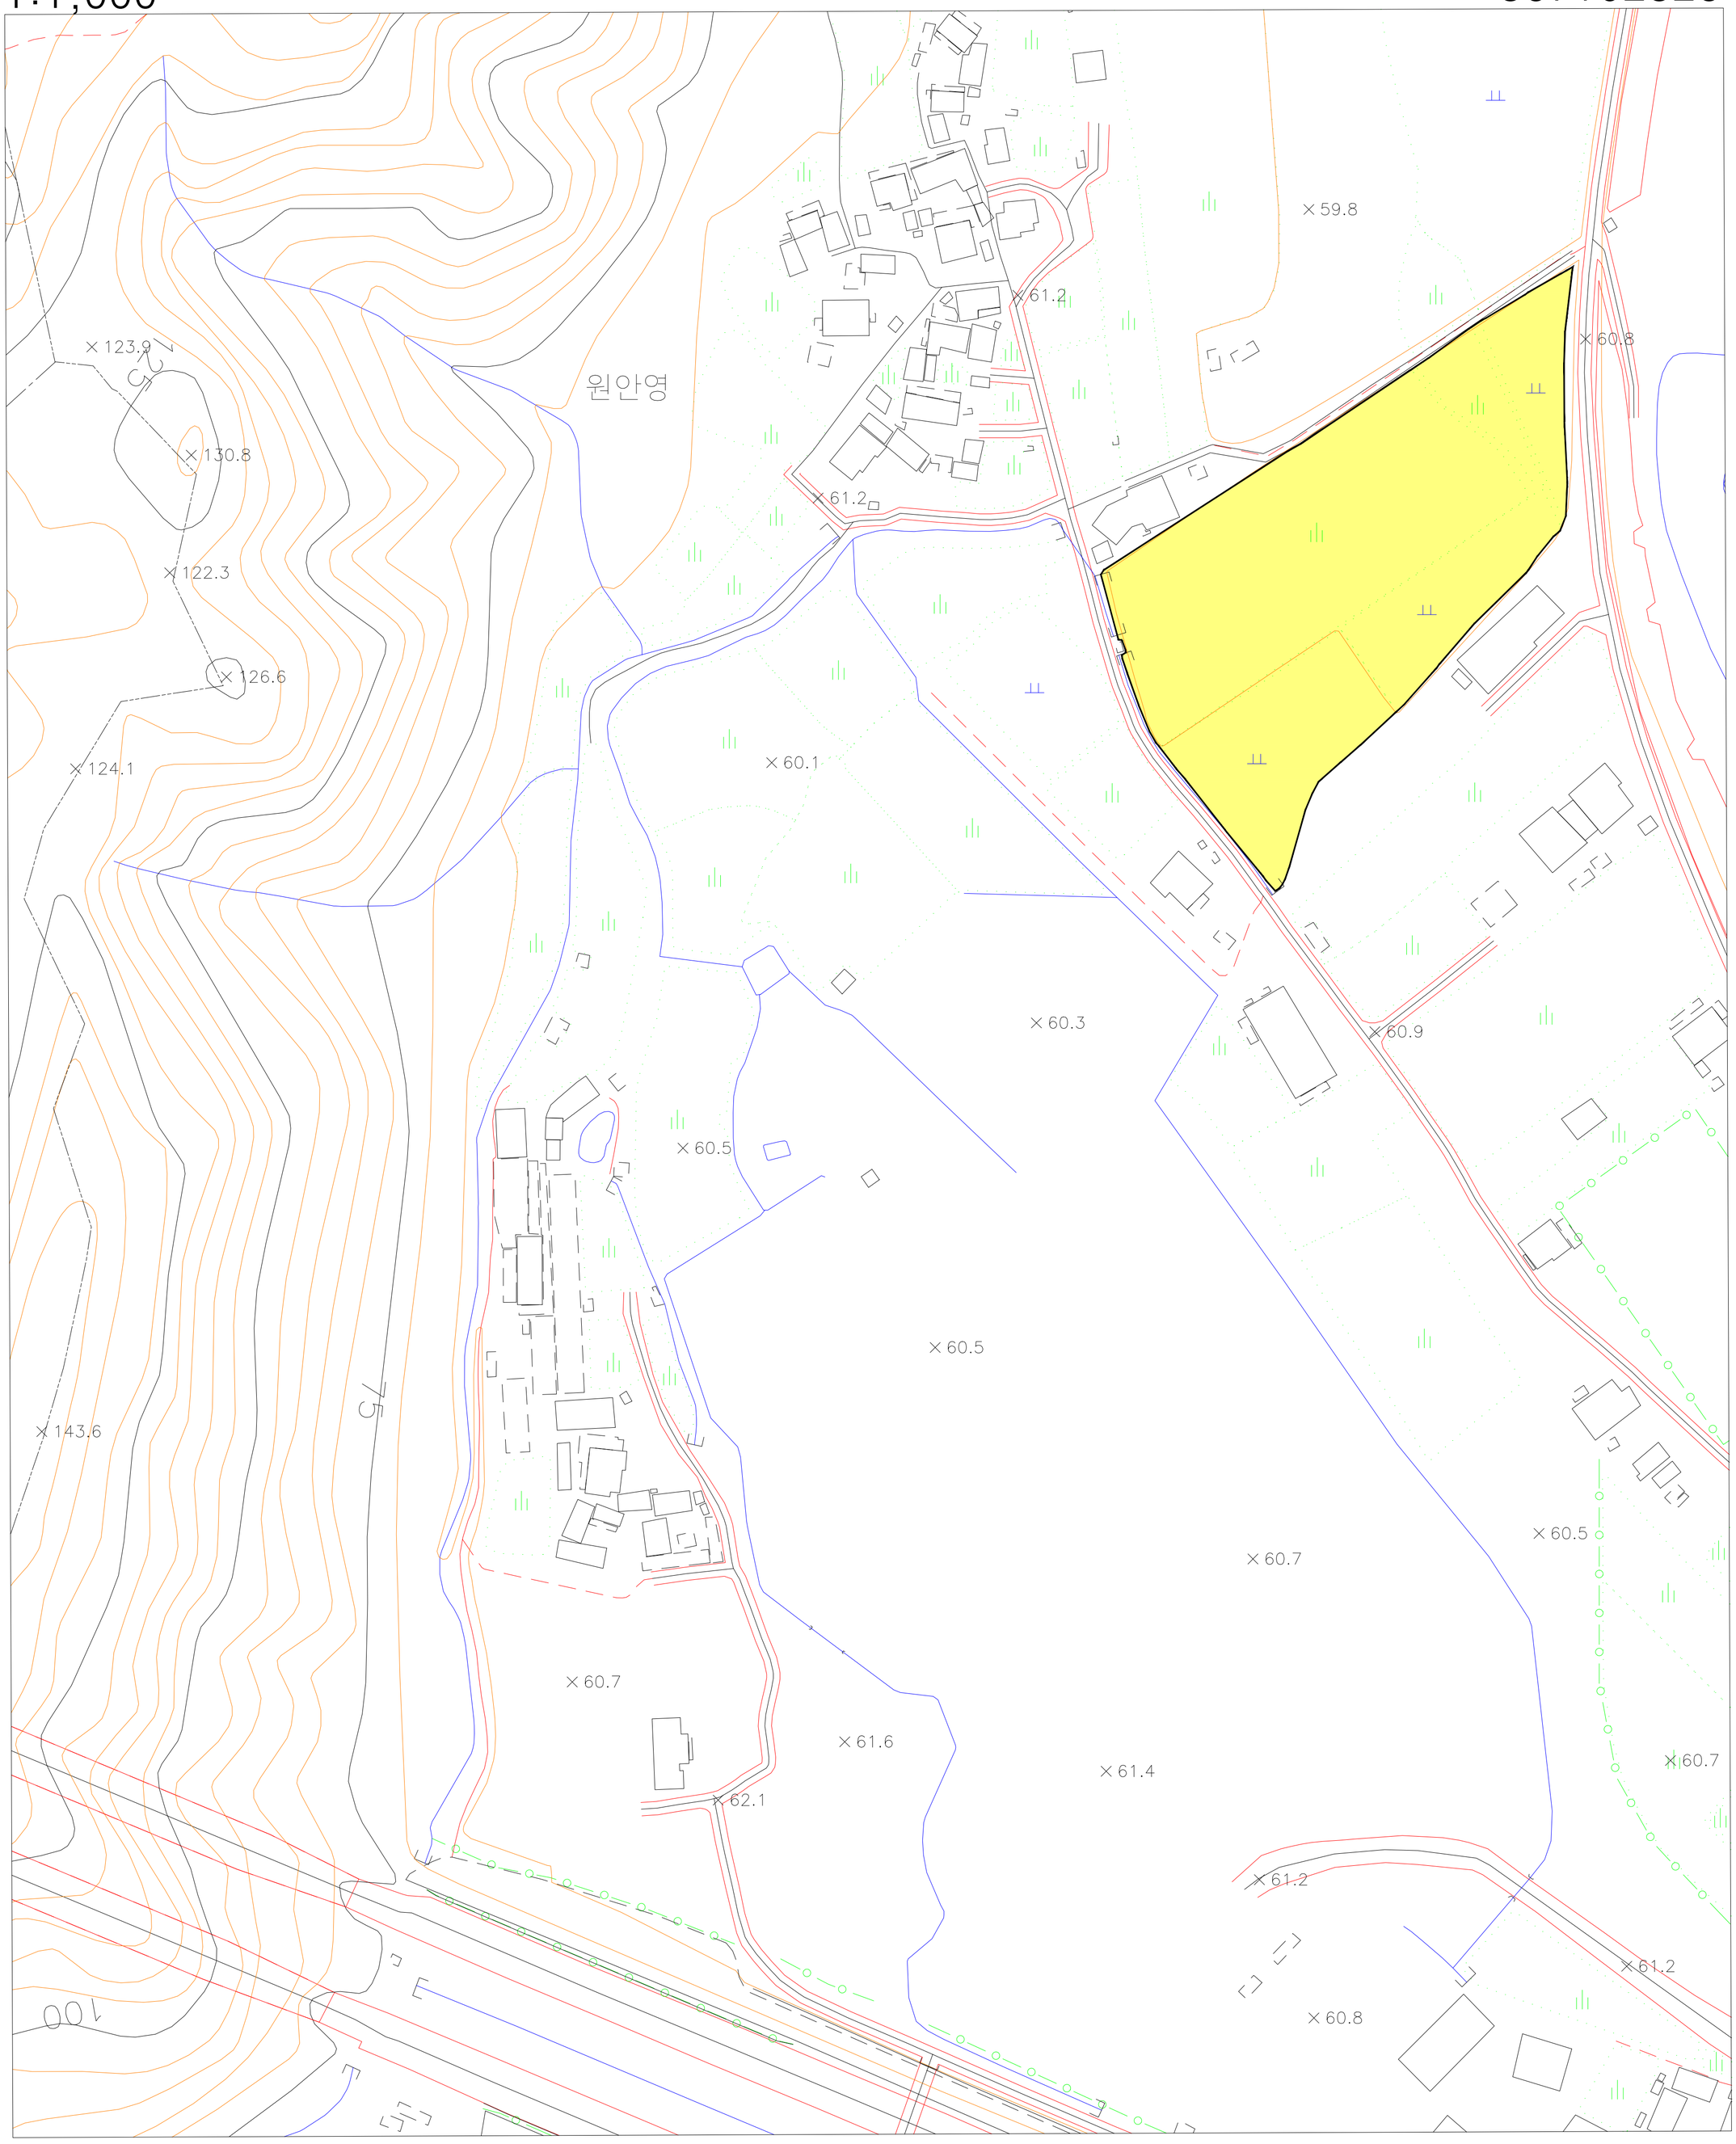
367102325

지 구 명	안영지구
재 해 명	2024년 7.8~19 호우
침수기간	2024.07.10.
침수시간	6시간
침 수 위	EL. 59.800m
침수면적	9,440㎡
침수원인	집중호우로 인한 배수시설 용량부족
침수피해내용	농경지 침수로 인한 농작물 피해
위 치	대전광역시 중구 안영동 448-1 일원

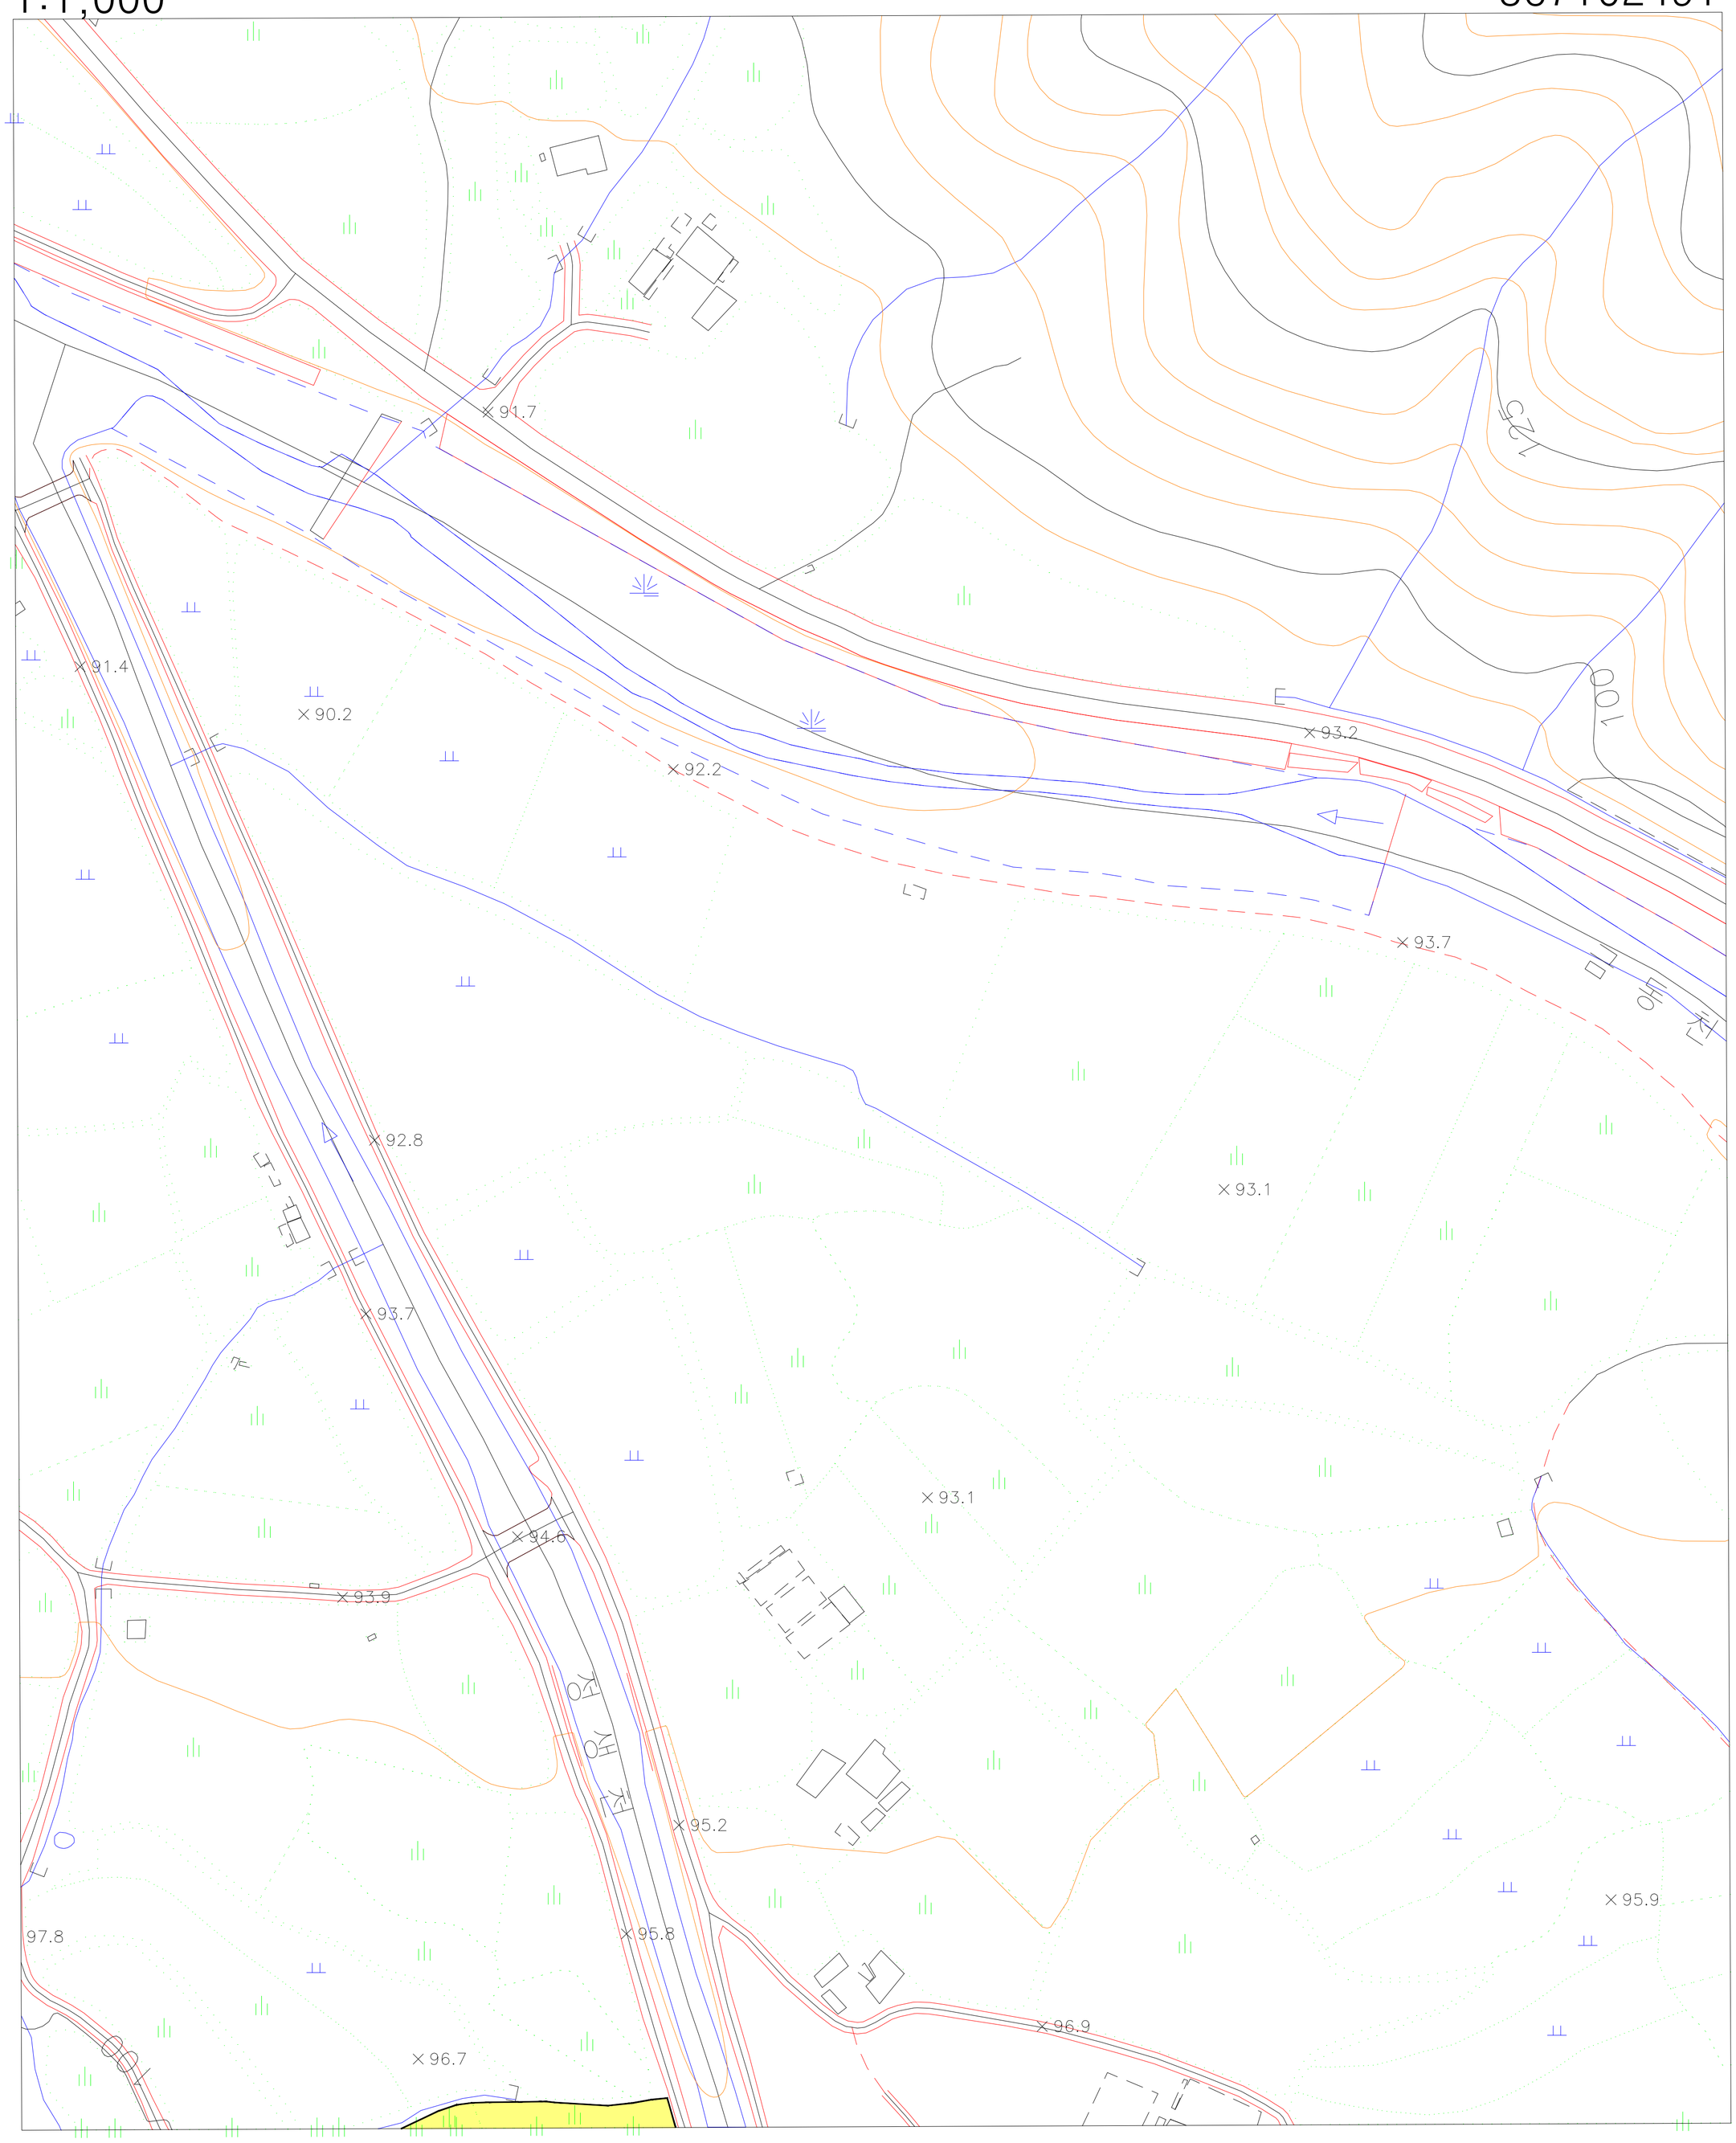
367102491

지 구 명	정생1지구
재 해 명	2024년 7.8~19 호우
침수기간	2024.07.10.
침수시간	3시간
침 수 위	EL. 99.700m
침수면적	8,747㎡
침수원인	집중호우로 인한 배수시설 용량부족
침수피해내용	농경지 침수로 인한 농작물 피해
위 치	대전광역시 중구 정생동 175-2 일원

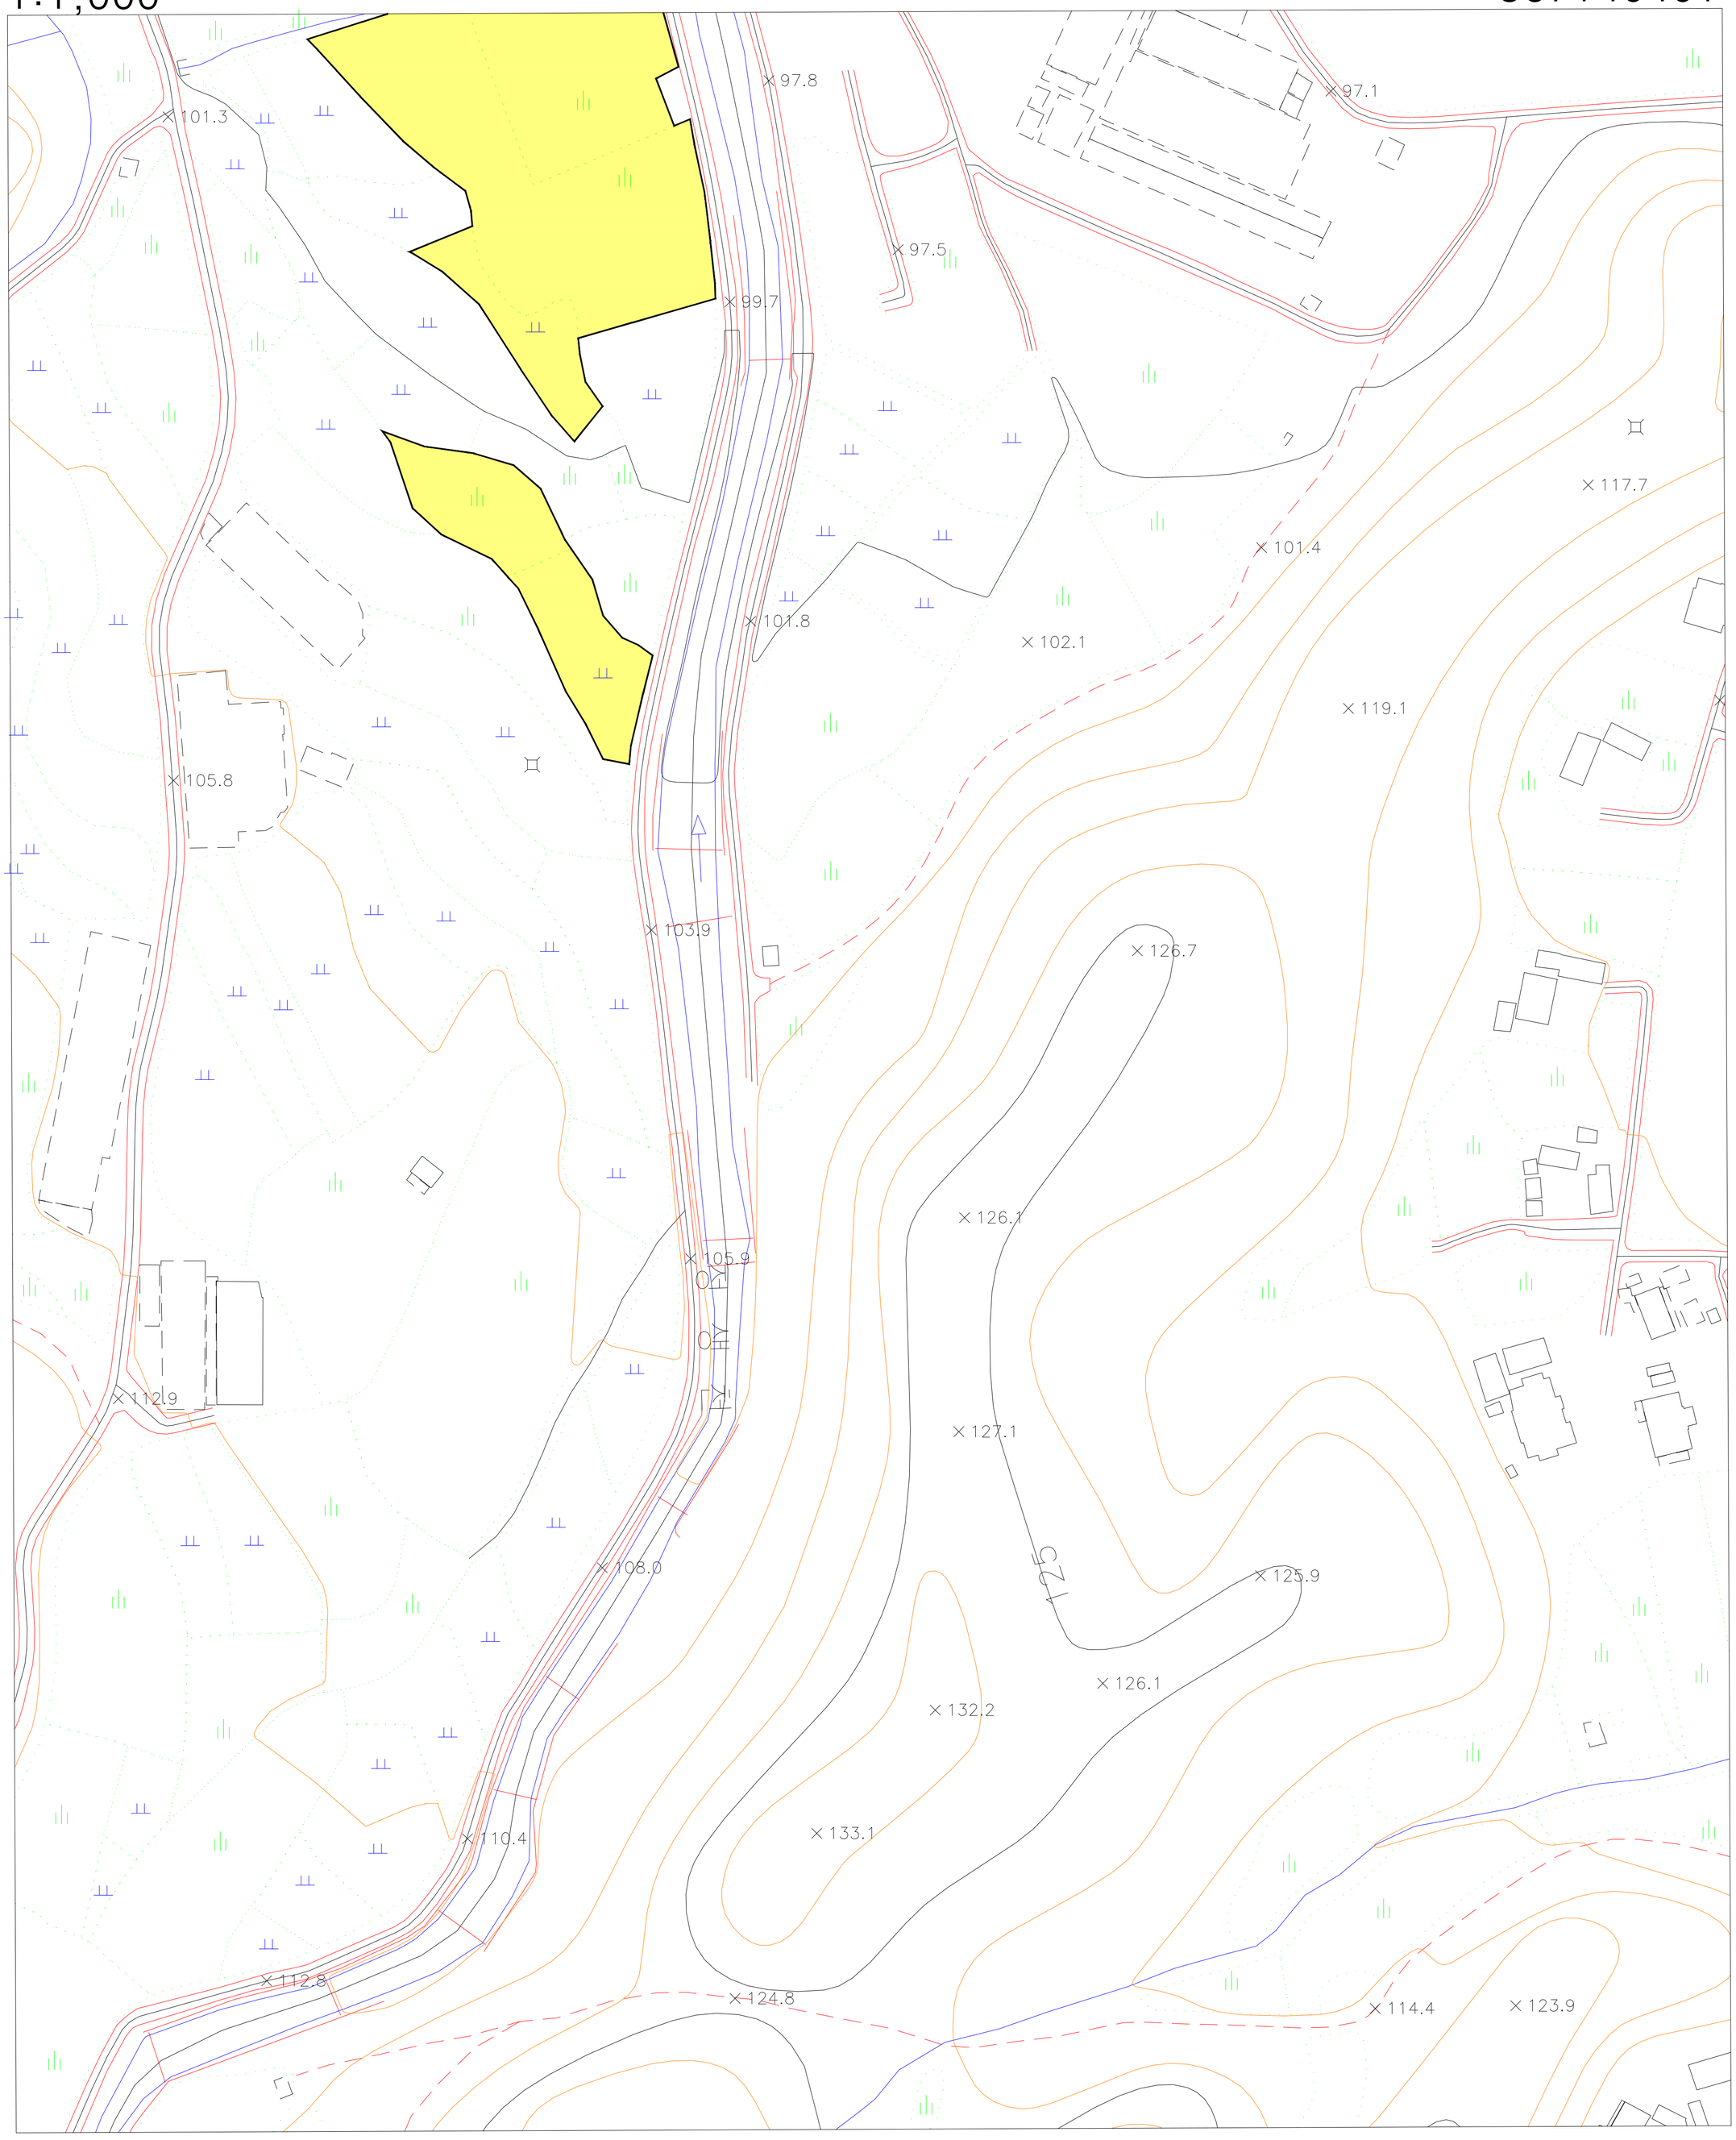
367140401

지 구 명	정생1지구
재 해 명	2024년 7.8~19 호우
침수기간	2024.07.10.
침수시간	3시간
침 수 위	EL. 99.700m
침수면적	8,747㎡
침수원인	집중호우로 인한 배수시설 용량부족
침수피해내용	농경지 침수로 인한 농작물 피해
위 치	대전광역시 중구 정생동 175-2 일원

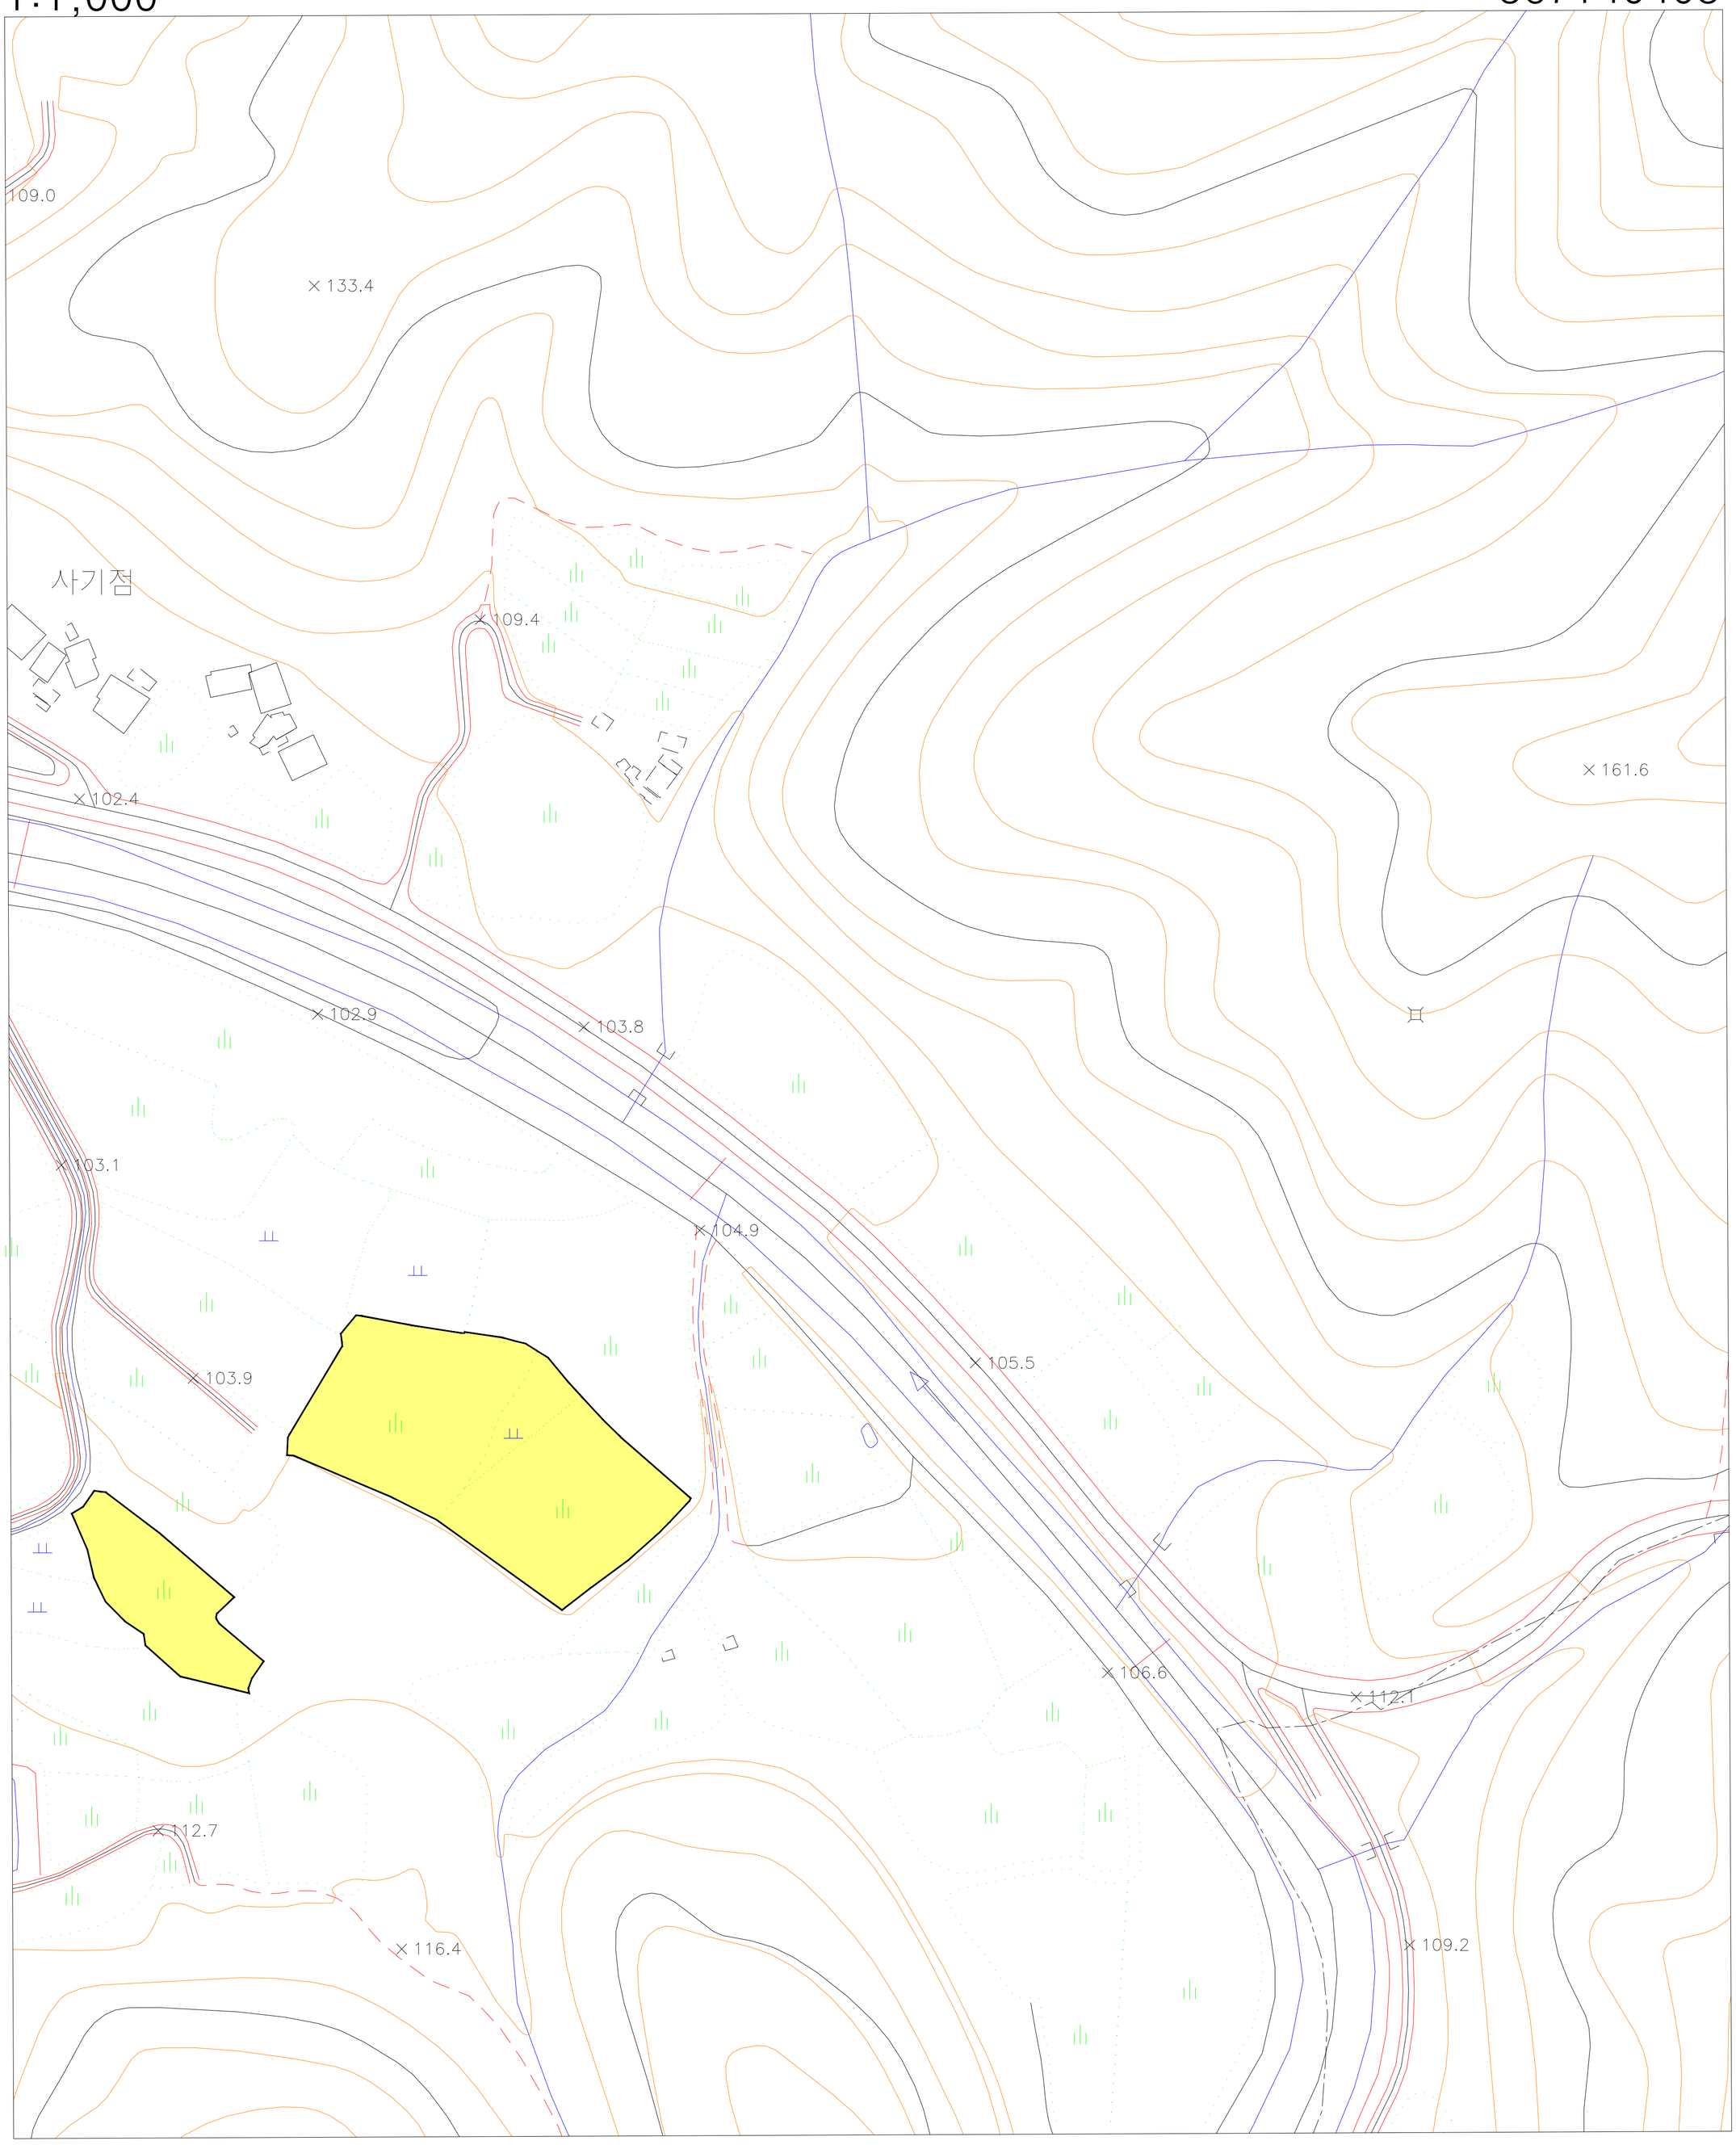
367140403

지 구 명	정생2지구
재 해 명	2024년 7.8~19 호우
침수기간	2024.07.10.
침수시간	8시간
침 수 위	EL. 104.500m
침수면적	5,545㎡
침수원인	집중호우로 인한 배수시설 용량부족
침수피해내용	농경지 침수로 인한 농작물 피해
위 치	대전광역시 중구 정생동 41 일원
