2024년 대전 중구 침수흔적도 작성 용역

침수흔적도&침수지적도

2025. 08

대전광역시 중구

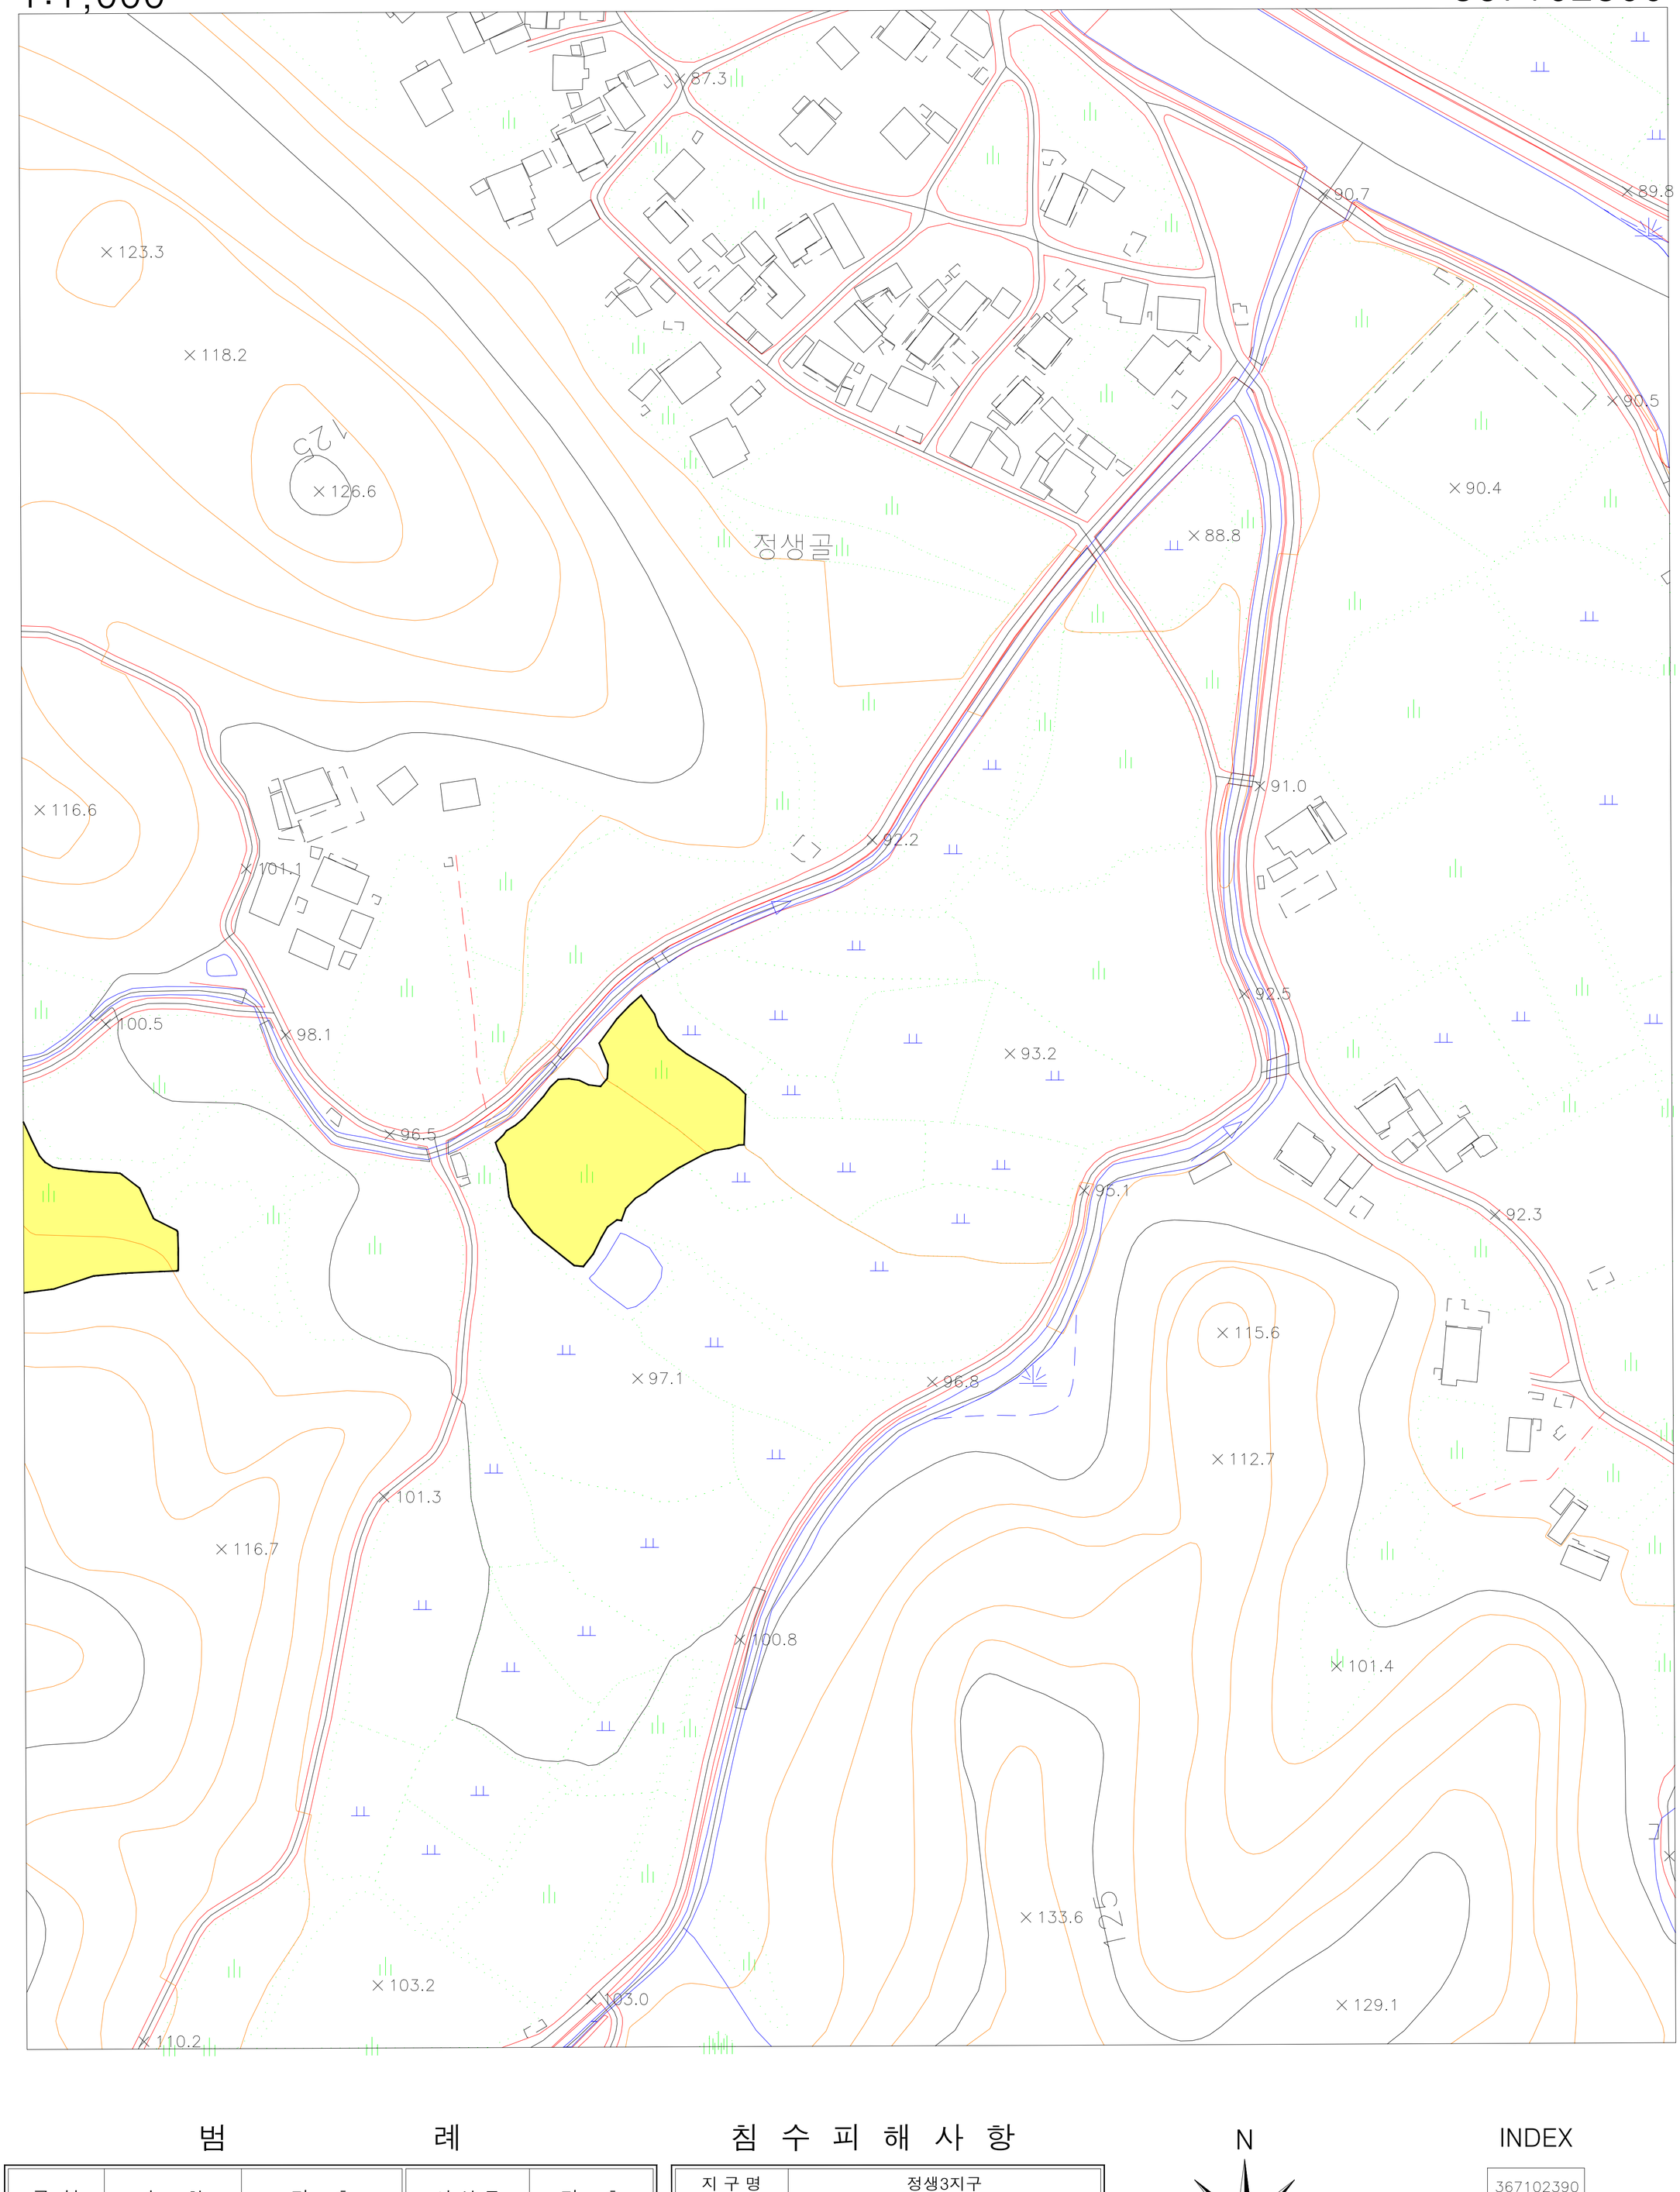
367102300

지 구 명	정생3지구
재 해 명	2024년 7.8~19 호우
침수기간	2024.07.10.
침수시간	3시간
침 수 위	EL. 98.200m
침수면적	4,736㎡
침수원인	집중호우로 인한 배수시설 용량부족
침수피해내용	농경지 침수로 인한 농작물 피해
위 치	대전광역시 중구 정생동 446-1 일원

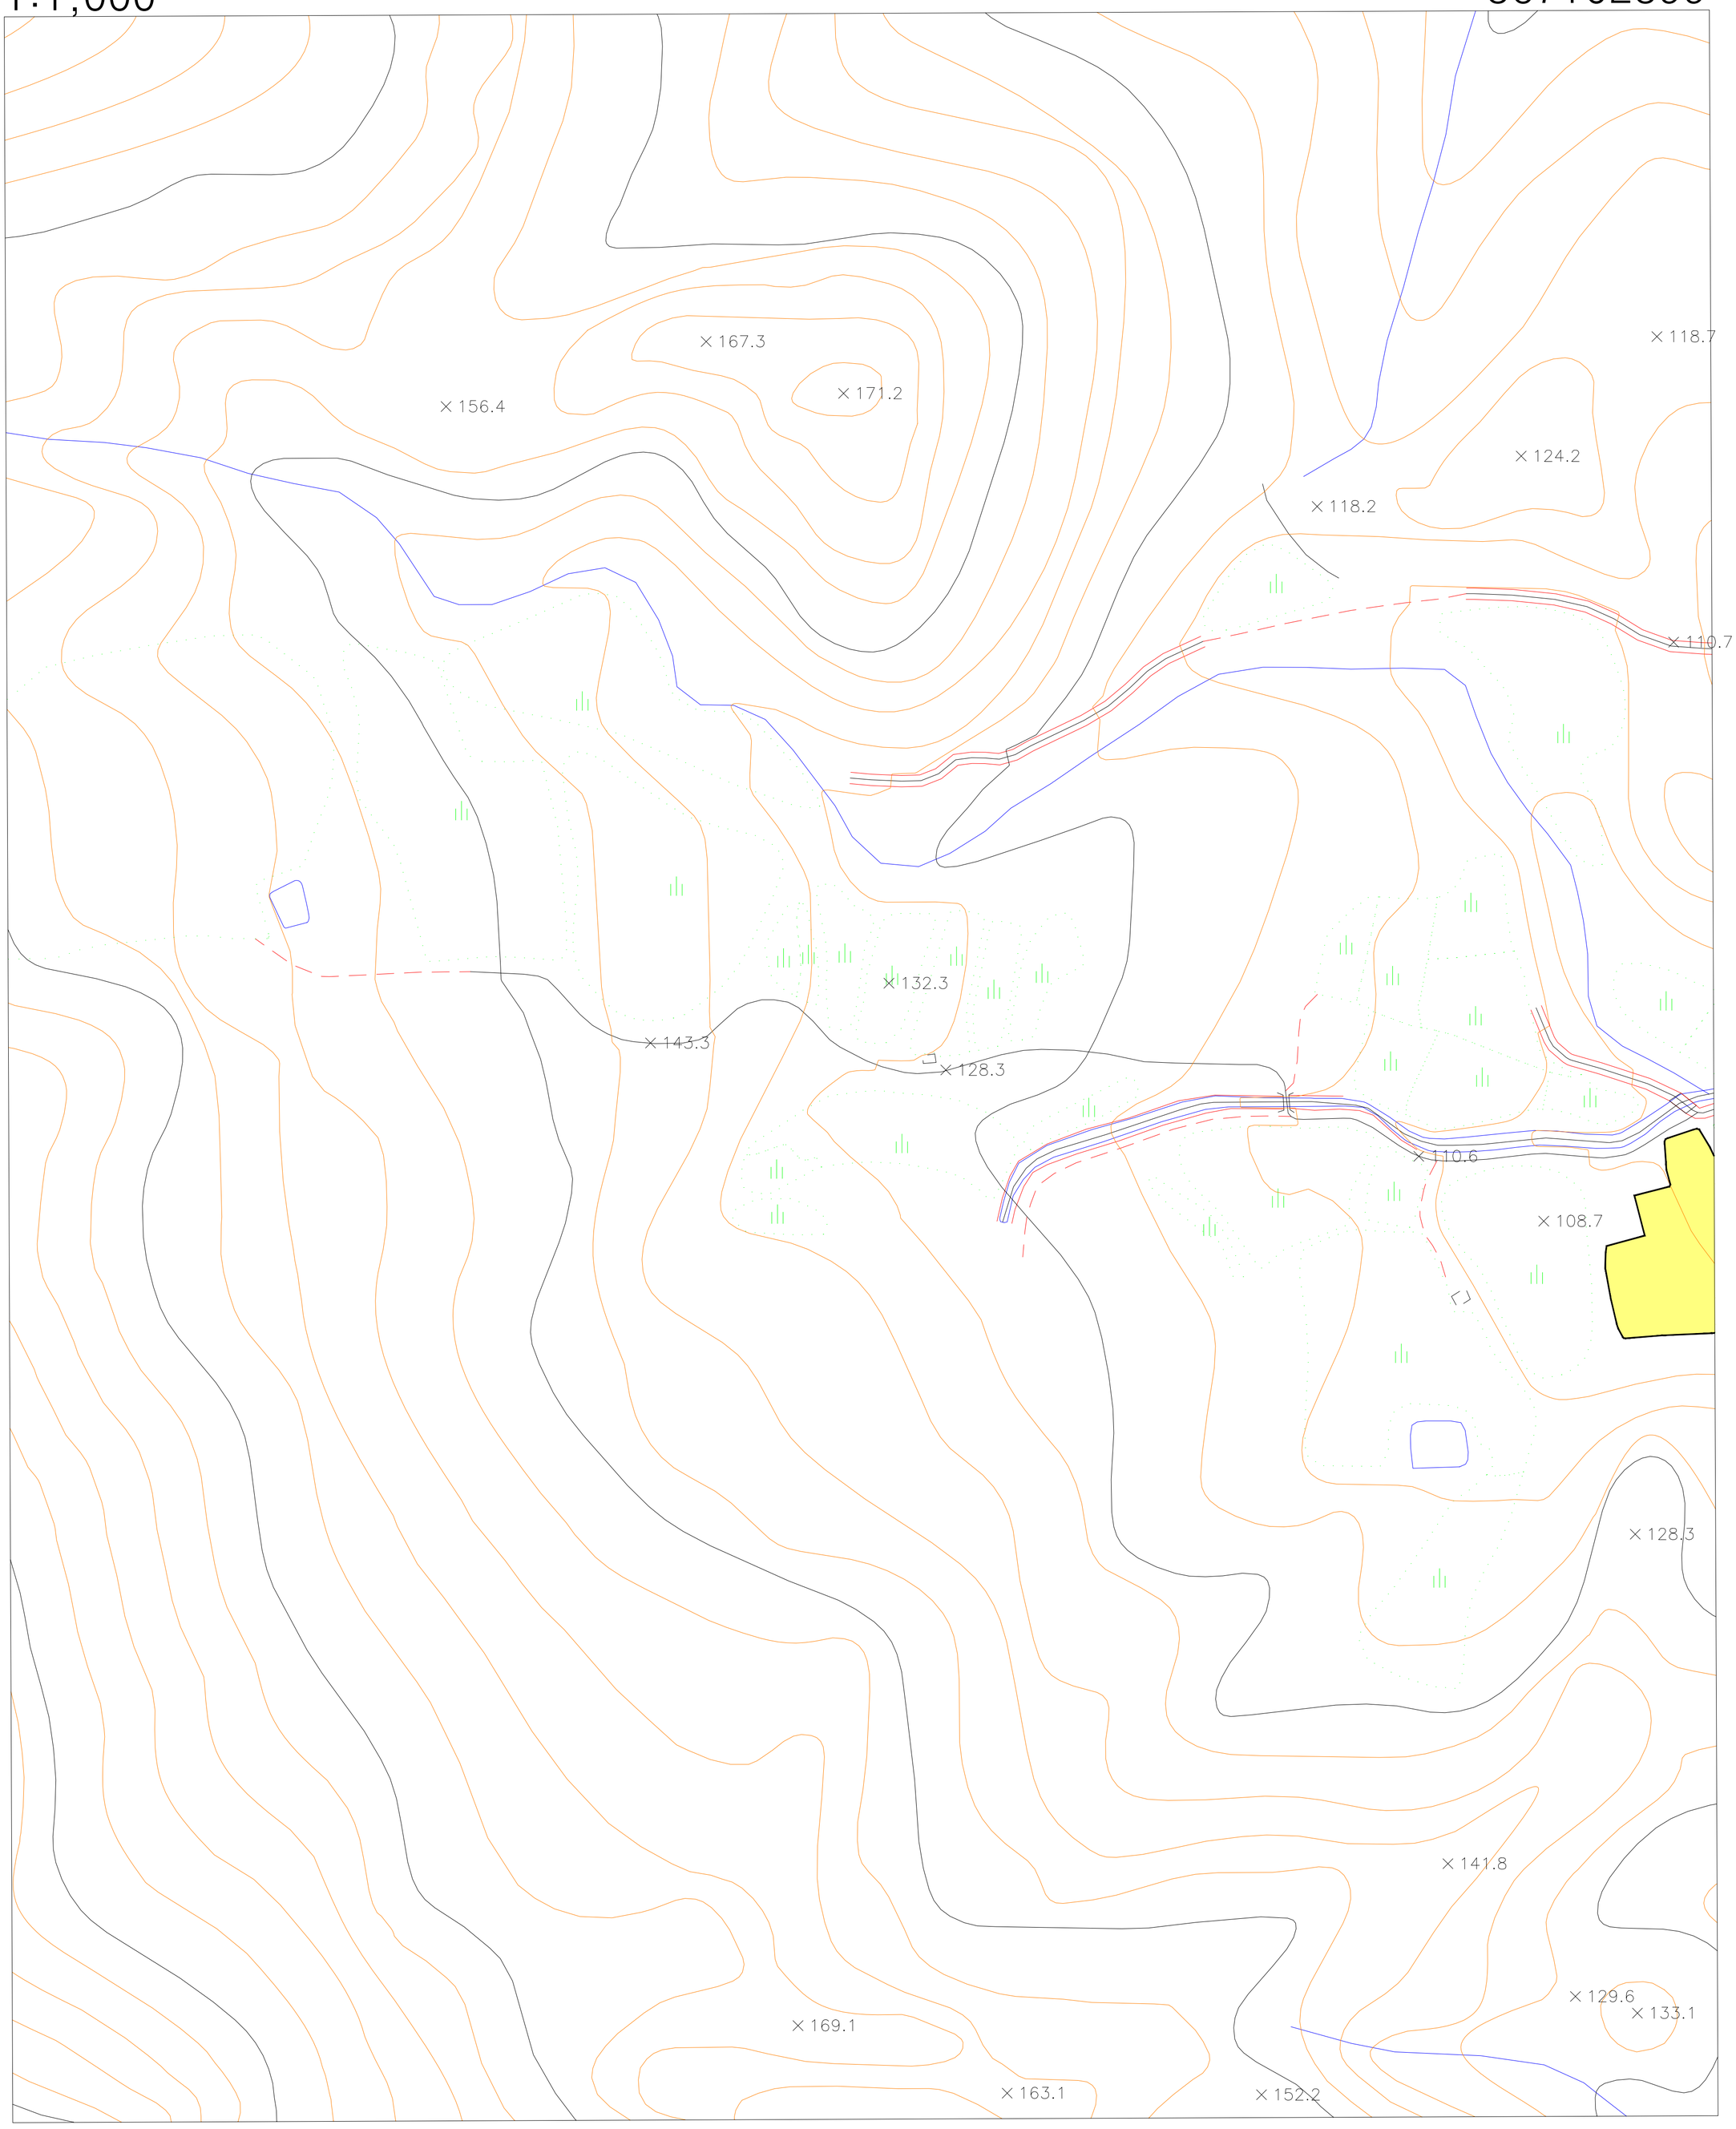
367102399

지 구 명	정생3지구
재 해 명	2024년 7.8~19 호우
침수기간	2024.07.10.
침수시간	3시간
침 수 위	EL. 98.200m
침수면적	4,736㎡
침수원인	집중호우로 인한 배수시설 용량부족
침수피해내용	농경지 침수로 인한 농작물 피해
위 치	대전광역시 중구 정생동 446-1 일원

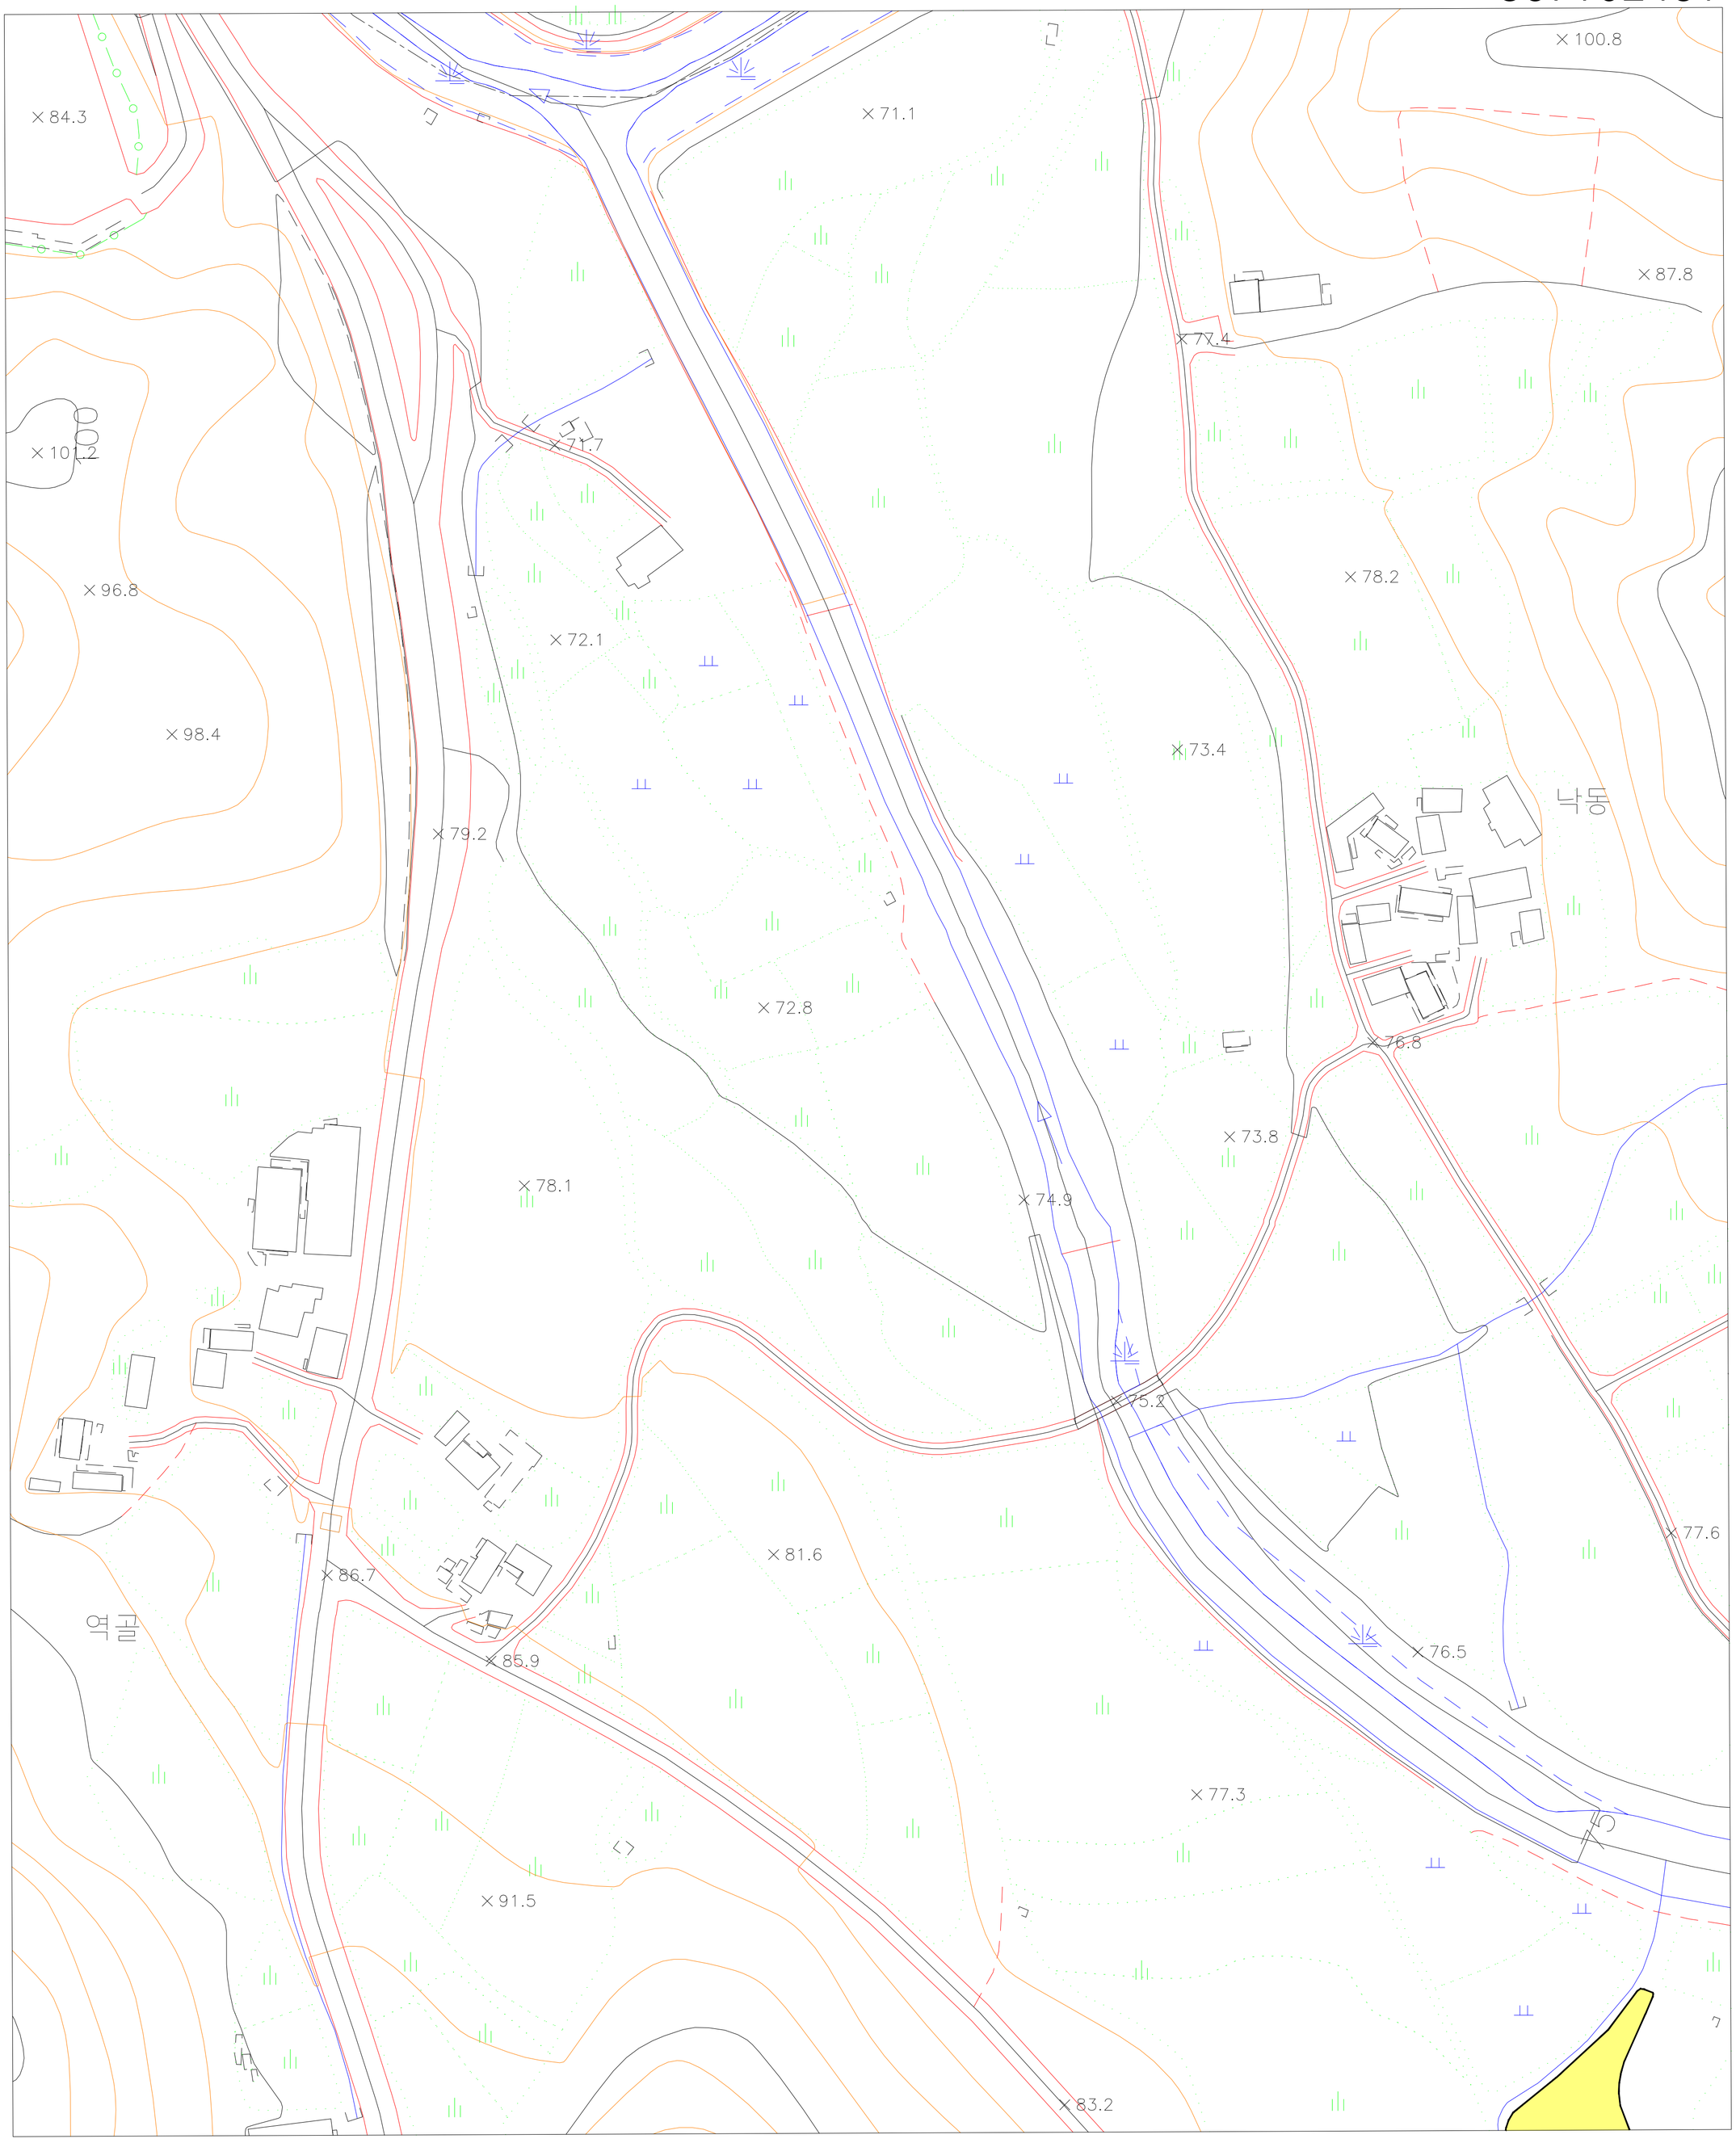
367102451

지 구 명	목달1지구
재 해 명	2024년 7.8~19 호우
침수기간	2024.07.10.
침수시간	5시간
침 수 위	EL. 79.300m
침수면적	11,672㎡
침수원인	집중호우로 인한 배수시설 용량부족
침수피해내용	농경지 침수로 인한 농작물 피해
위 치	대전광역시 중구 목달동 329 일원

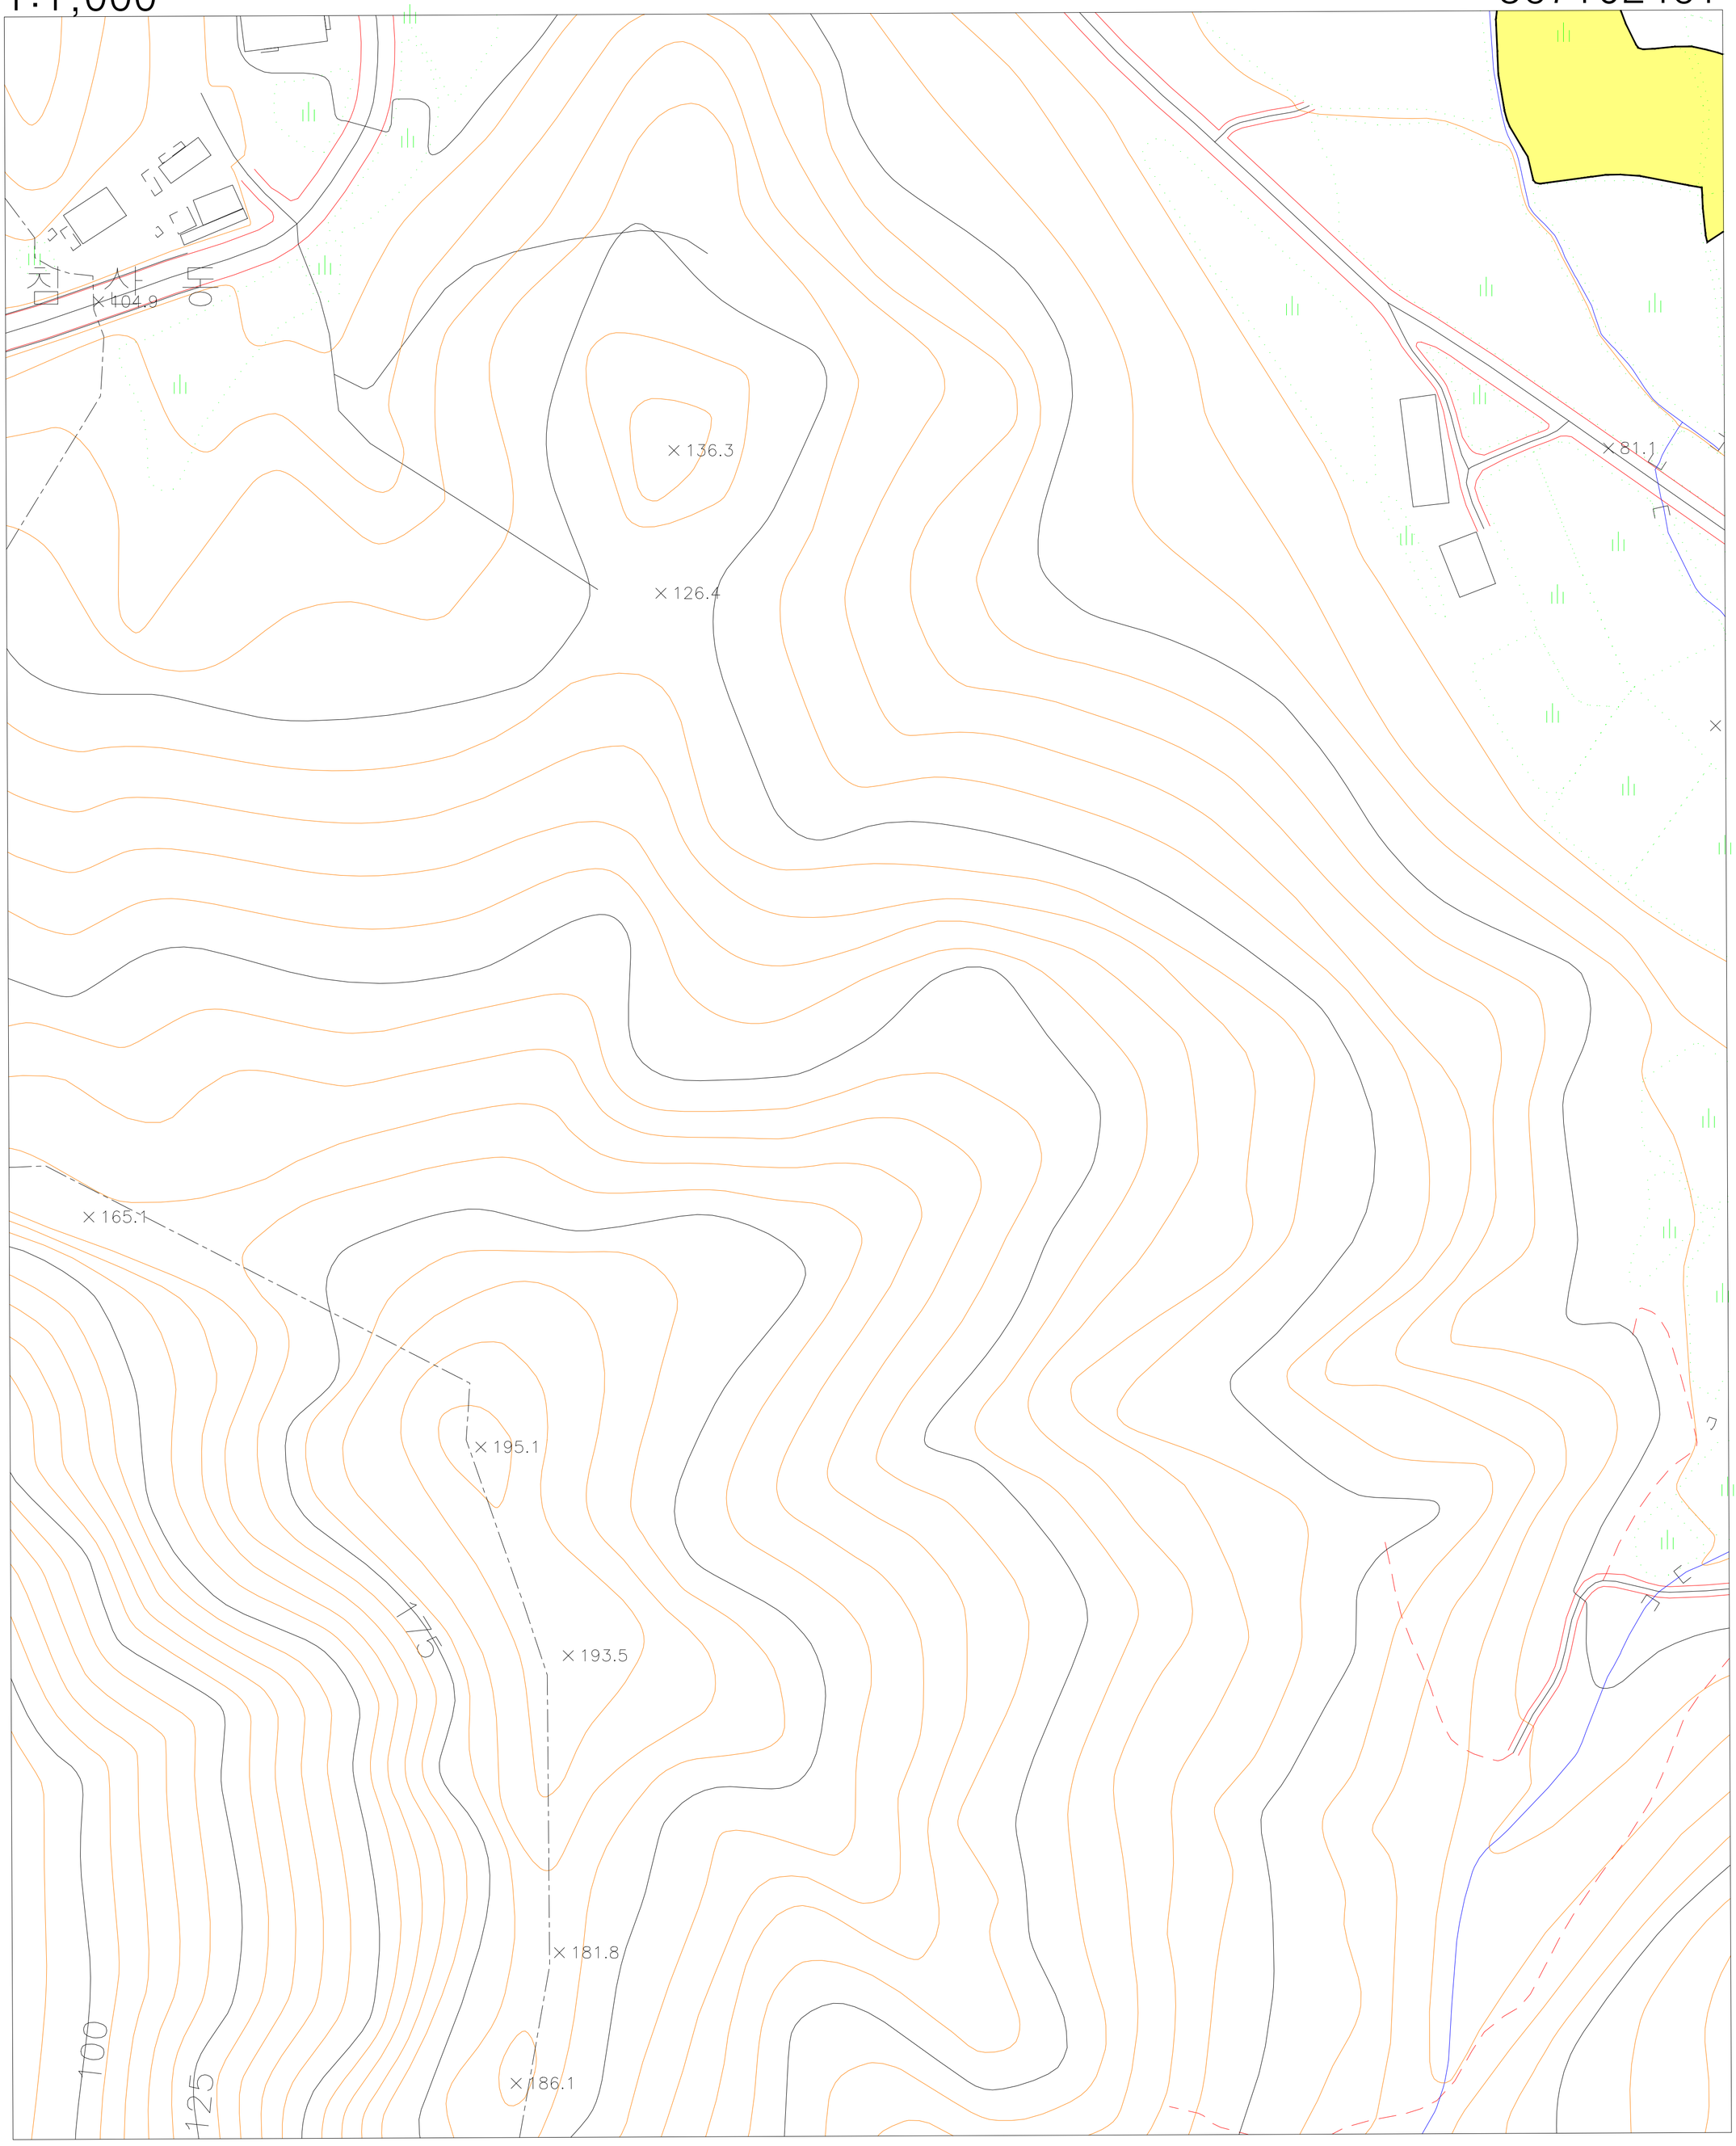
367102461

지 구 명	목달1지구
재 해 명	2024년 7.8~19 호우
침수기간	2024.07.10.
침수시간	5시간
침 수 위	EL. 79.300m
침수면적	11,672㎡
침수원인	집중호우로 인한 배수시설 용량부족
침수피해내용	농경지 침수로 인한 농작물 피해
위 치	대전광역시 중구 목달동 329 일원

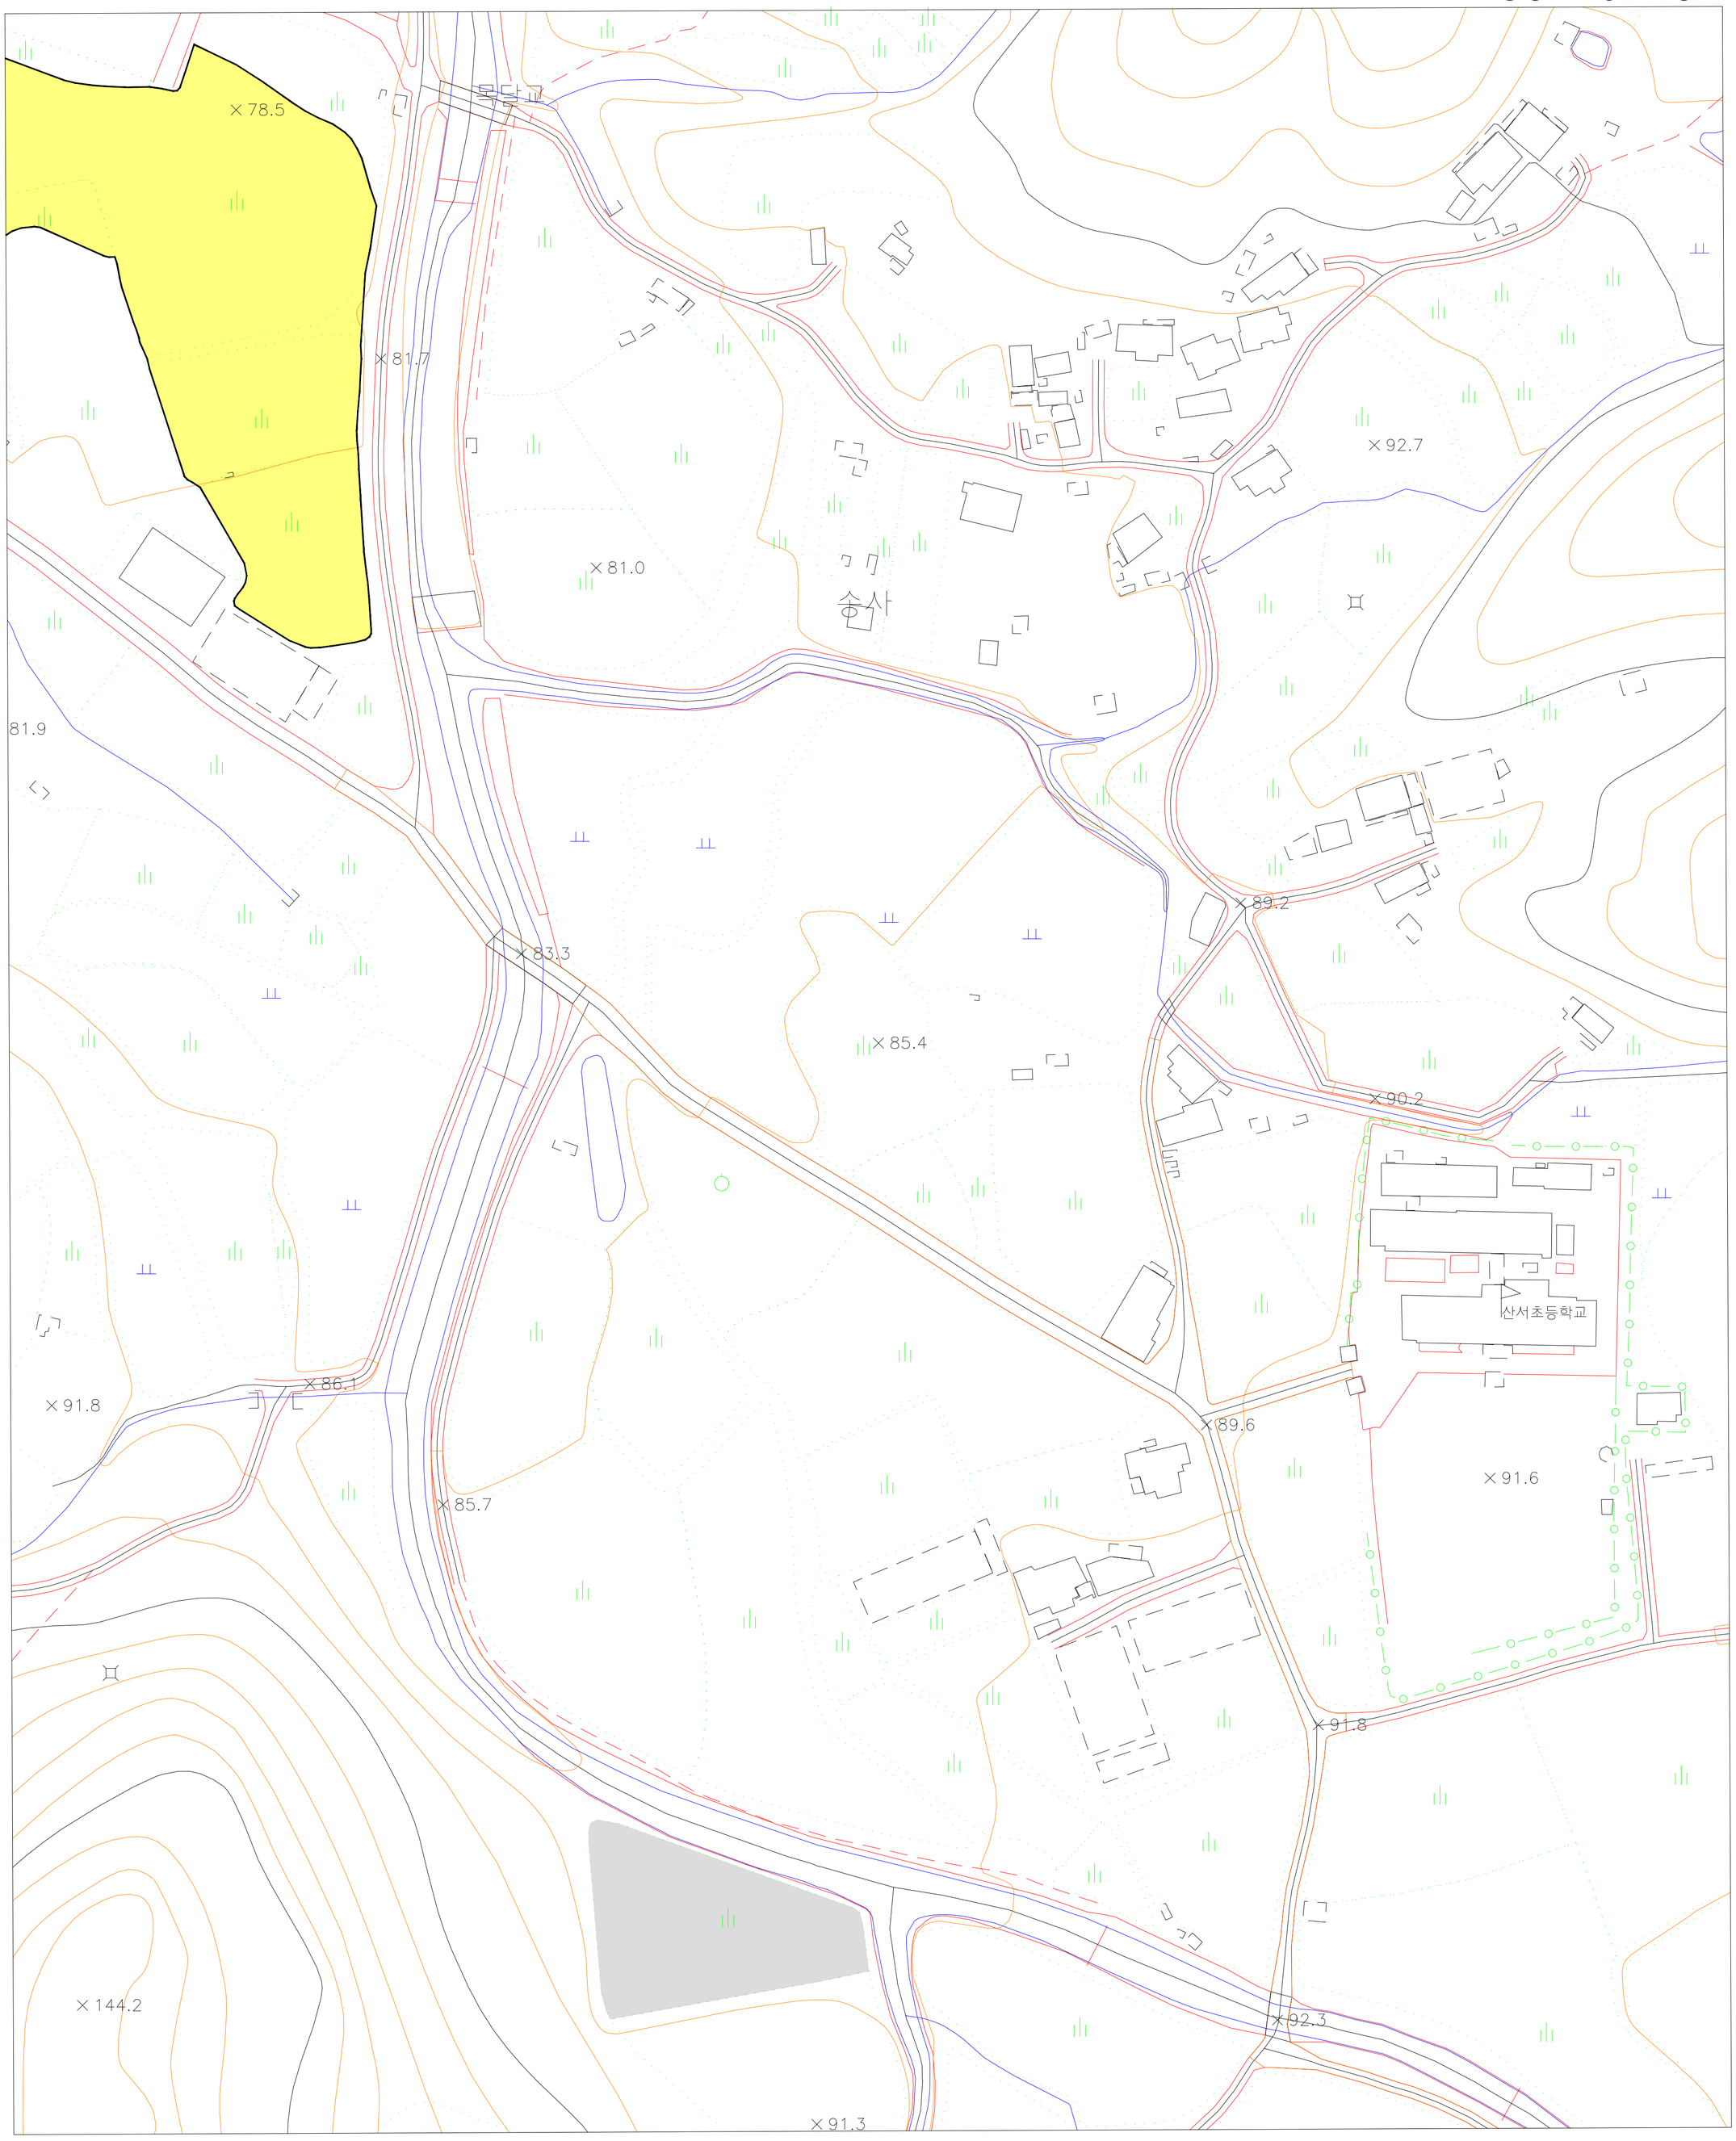
367102462

지 구 명	목달1지구
재 해 명	2024년 7.8~19 호우
침수기간	2024.07.10.
침수시간	5시간
침 수 위	EL. 79.300m
침수면적	11,672㎡
침수원인	집중호우로 인한 배수시설 용량부족
침수피해내용	농경지 침수로 인한 농작물 피해
위 치	대전광역시 중구 목달동 329 일원

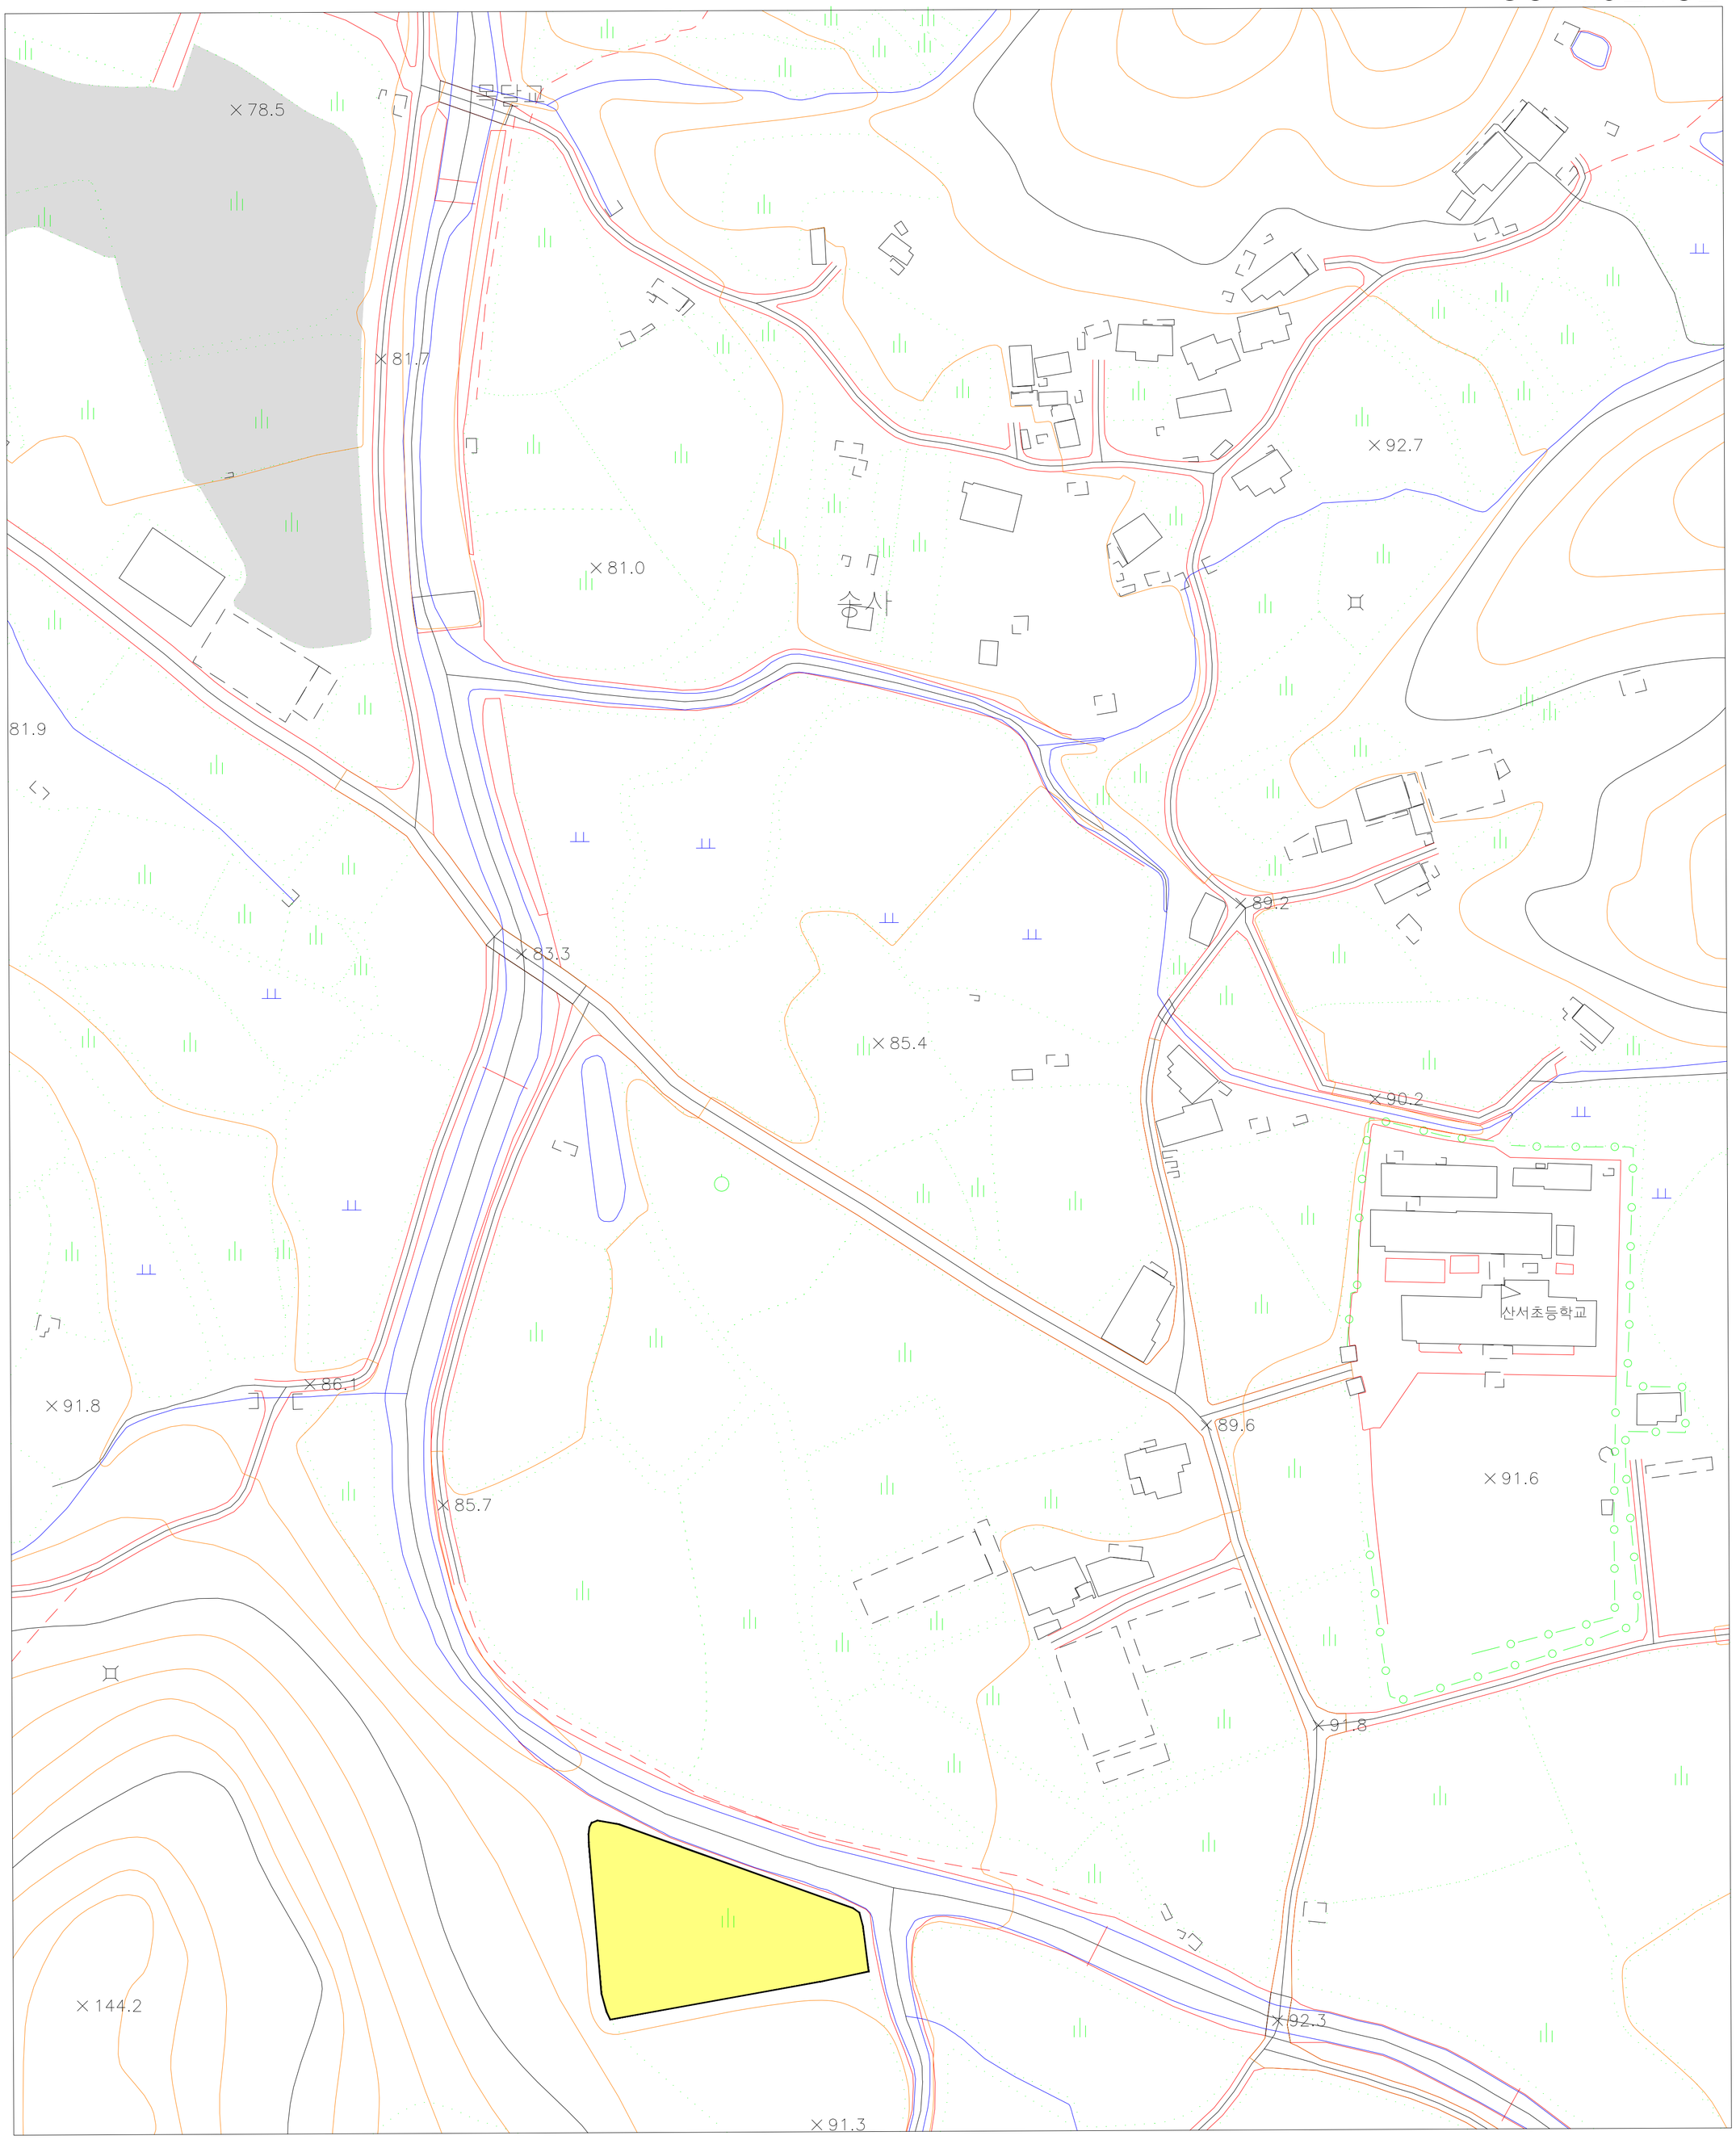
367102462

지 구 명	목달2지구
재 해 명	2024년 7.8~19 호우
침수기간	2024.07.10.
침수시간	4시간
침 수 위	EL. 96.400m
침수면적	14,473㎡
침수원인	집중호우로 인한 배수시설 용량부족
침수피해내용	농경지 침수로 인한 농작물 피해
위 치	대전광역시 중구 목달동 112 일원
