2024년 대전 중구 침수흔적도 작성 용역

침수흔적도&침수지적도

2025. 08

대전광역시 중구

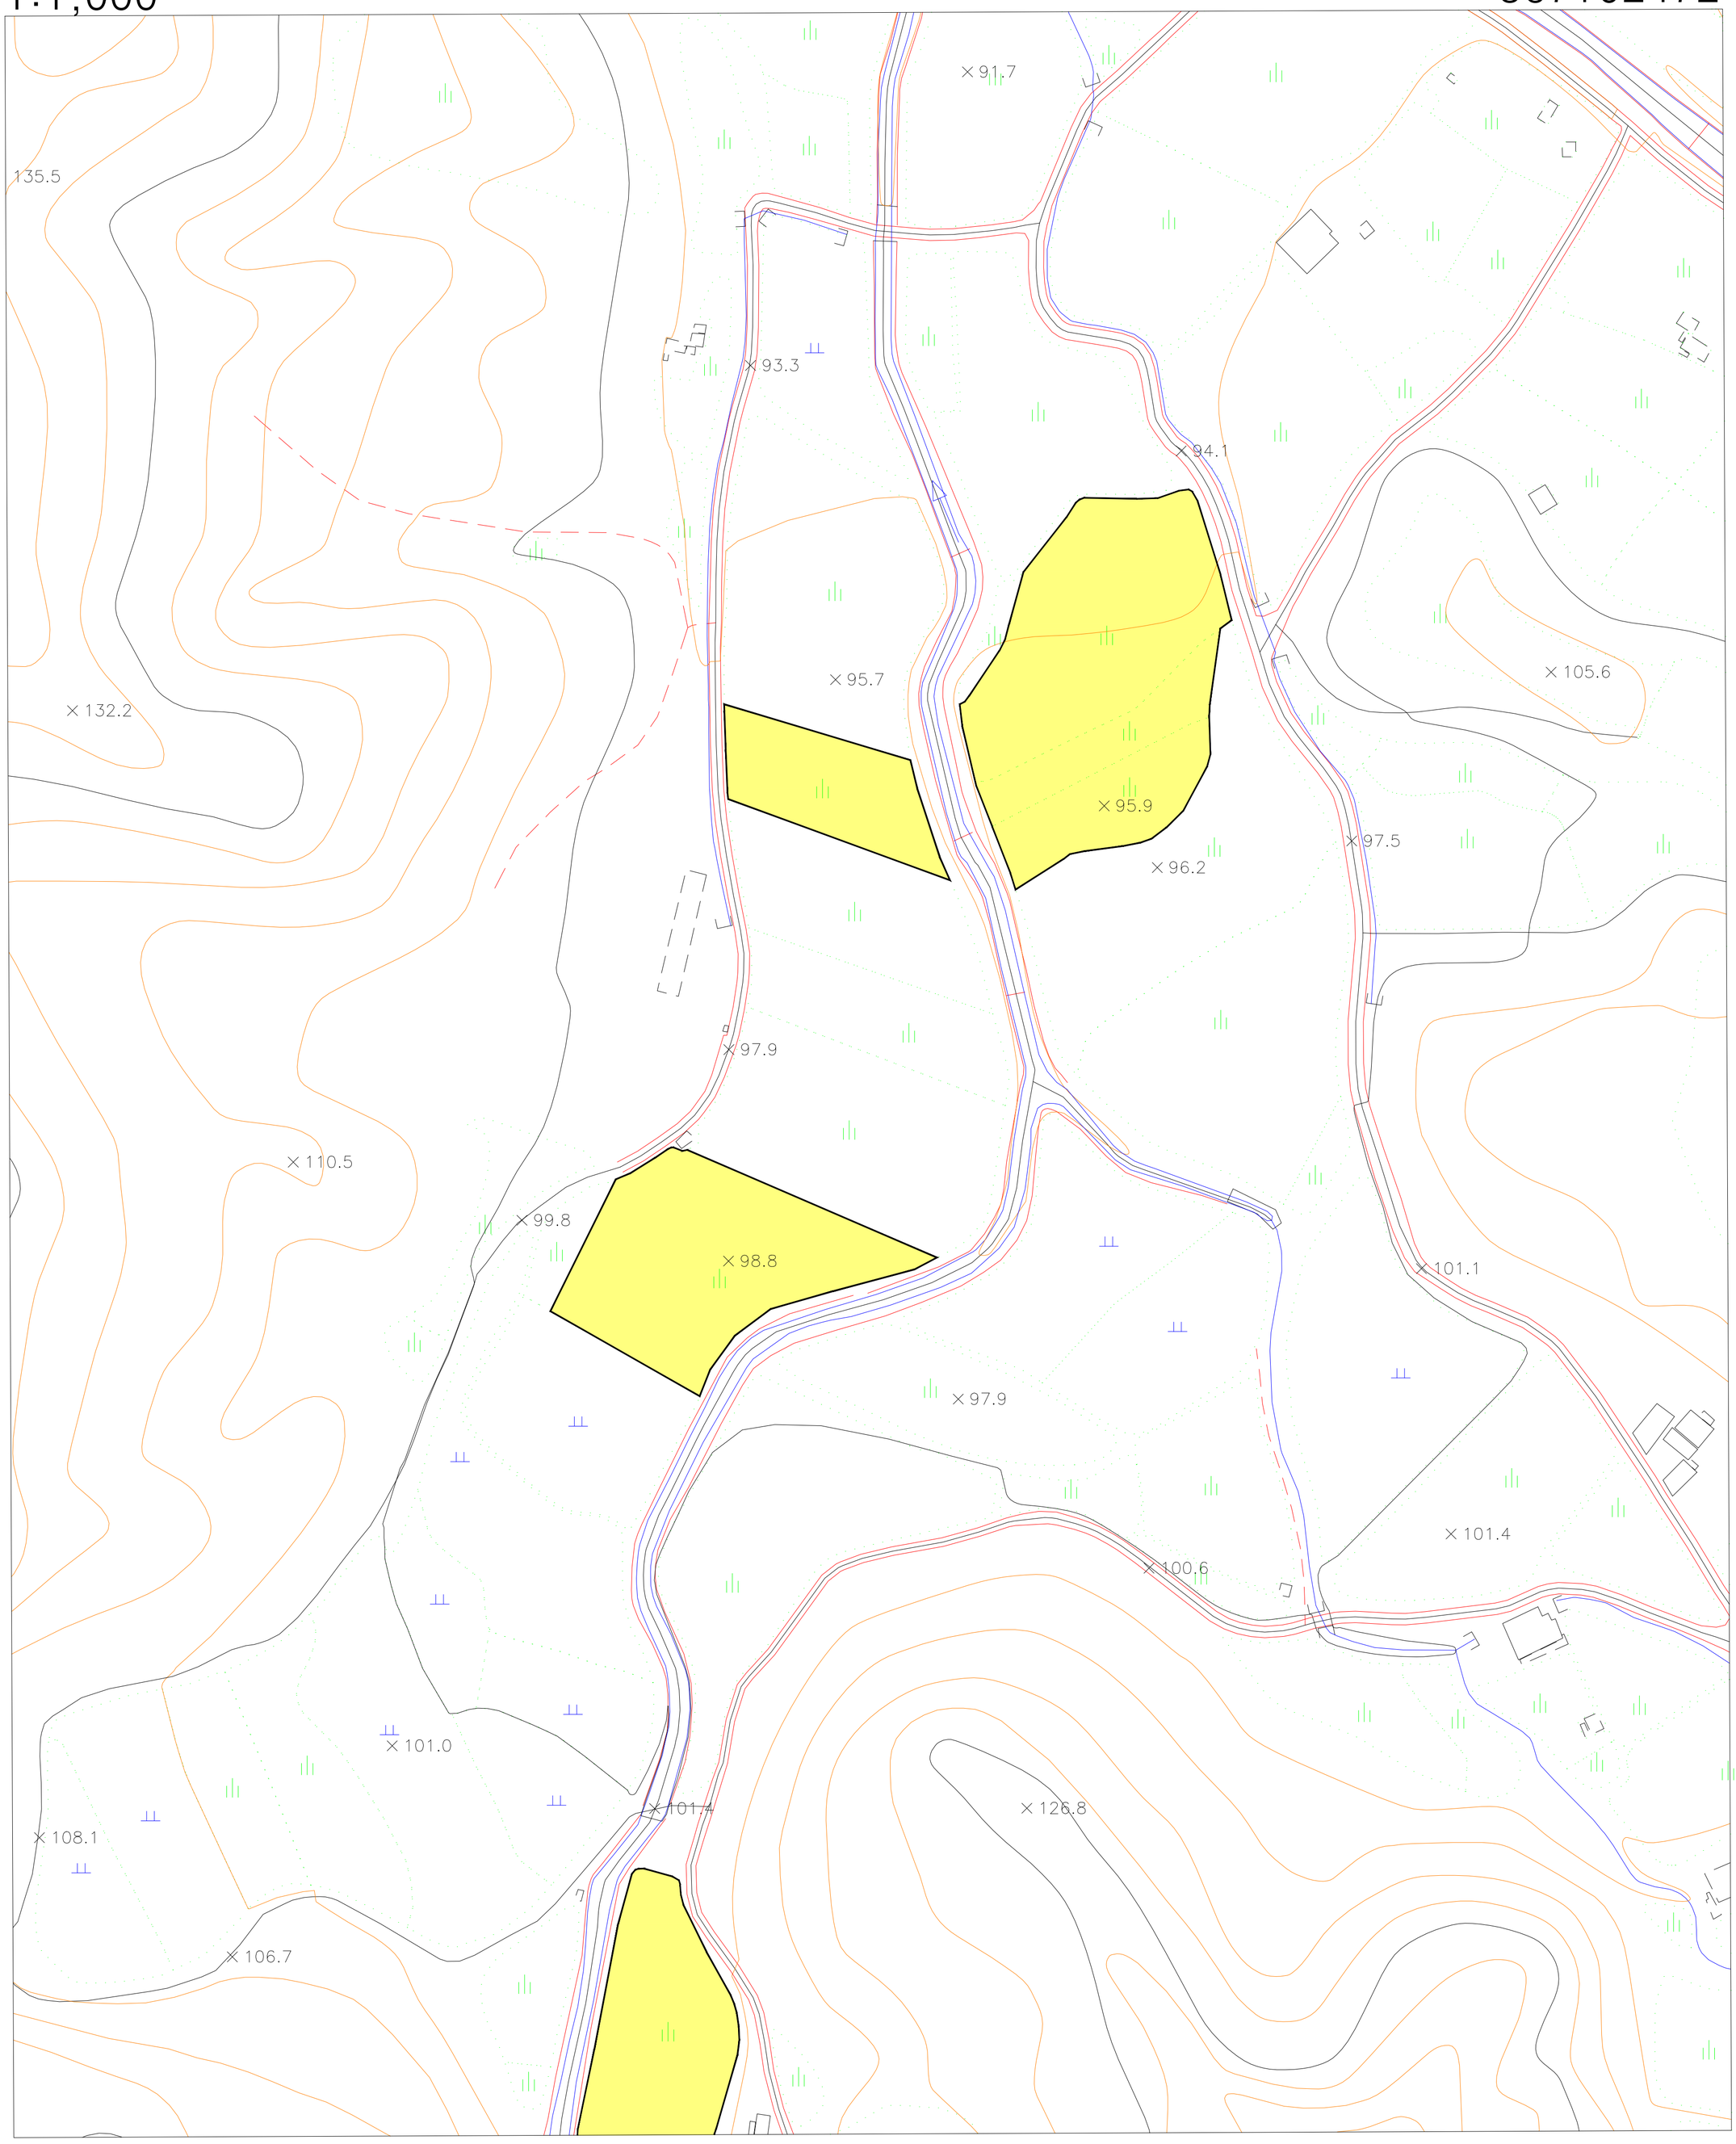
367102472

지 구 명	목달2지구
재 해 명	2024년 7.8~19 호우
침수기간	2024.07.10.
침수시간	4시간
침 수 위	EL. 96.400m
침수면적	14,473㎡
침수원인	집중호우로 인한 배수시설 용량부족
침수피해내용	농경지 침수로 인한 농작물 피해
위 치	대전광역시 중구 목달동 112 일원

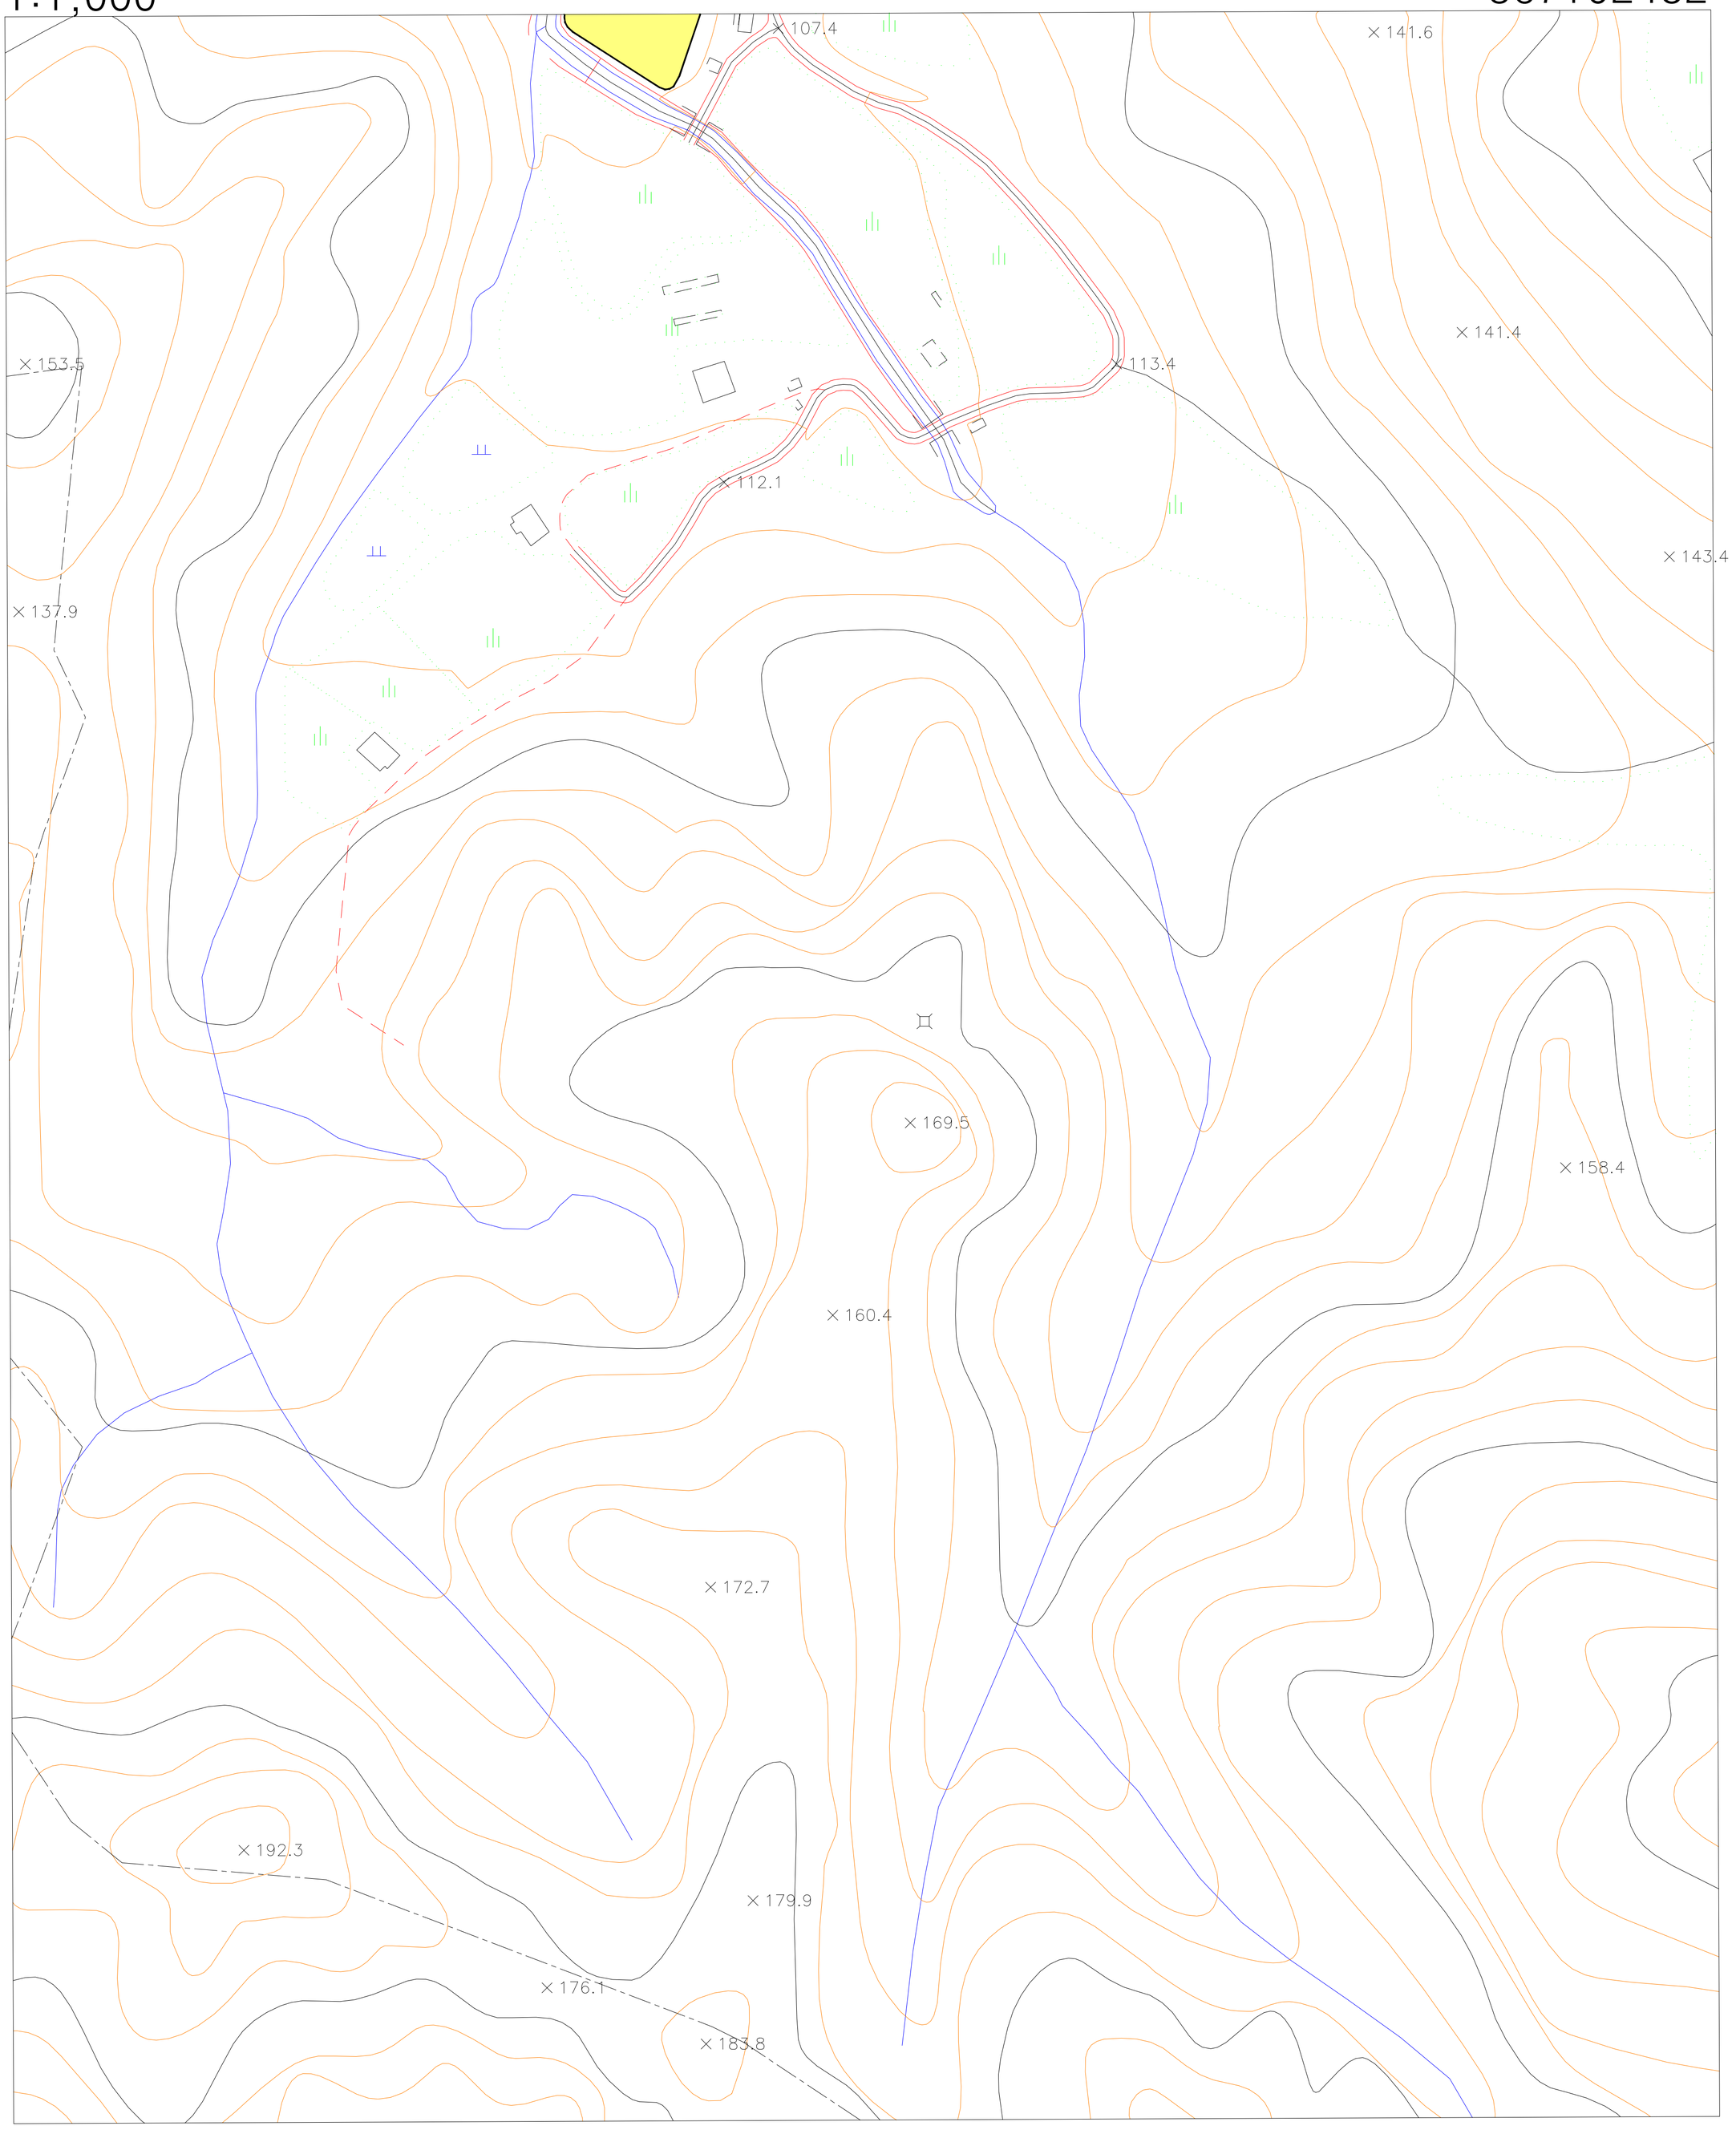
367102482

지 구 명	목달2지구
재 해 명	2024년 7.8~19 호우
침수기간	2024.07.10.
침수시간	4시간
침 수 위	EL. 96.400m
침수면적	14,473㎡
침수원인	집중호우로 인한 배수시설 용량부족
침수피해내용	농경지 침수로 인한 농작물 피해
위 치	대전광역시 중구 목달동 112 일원

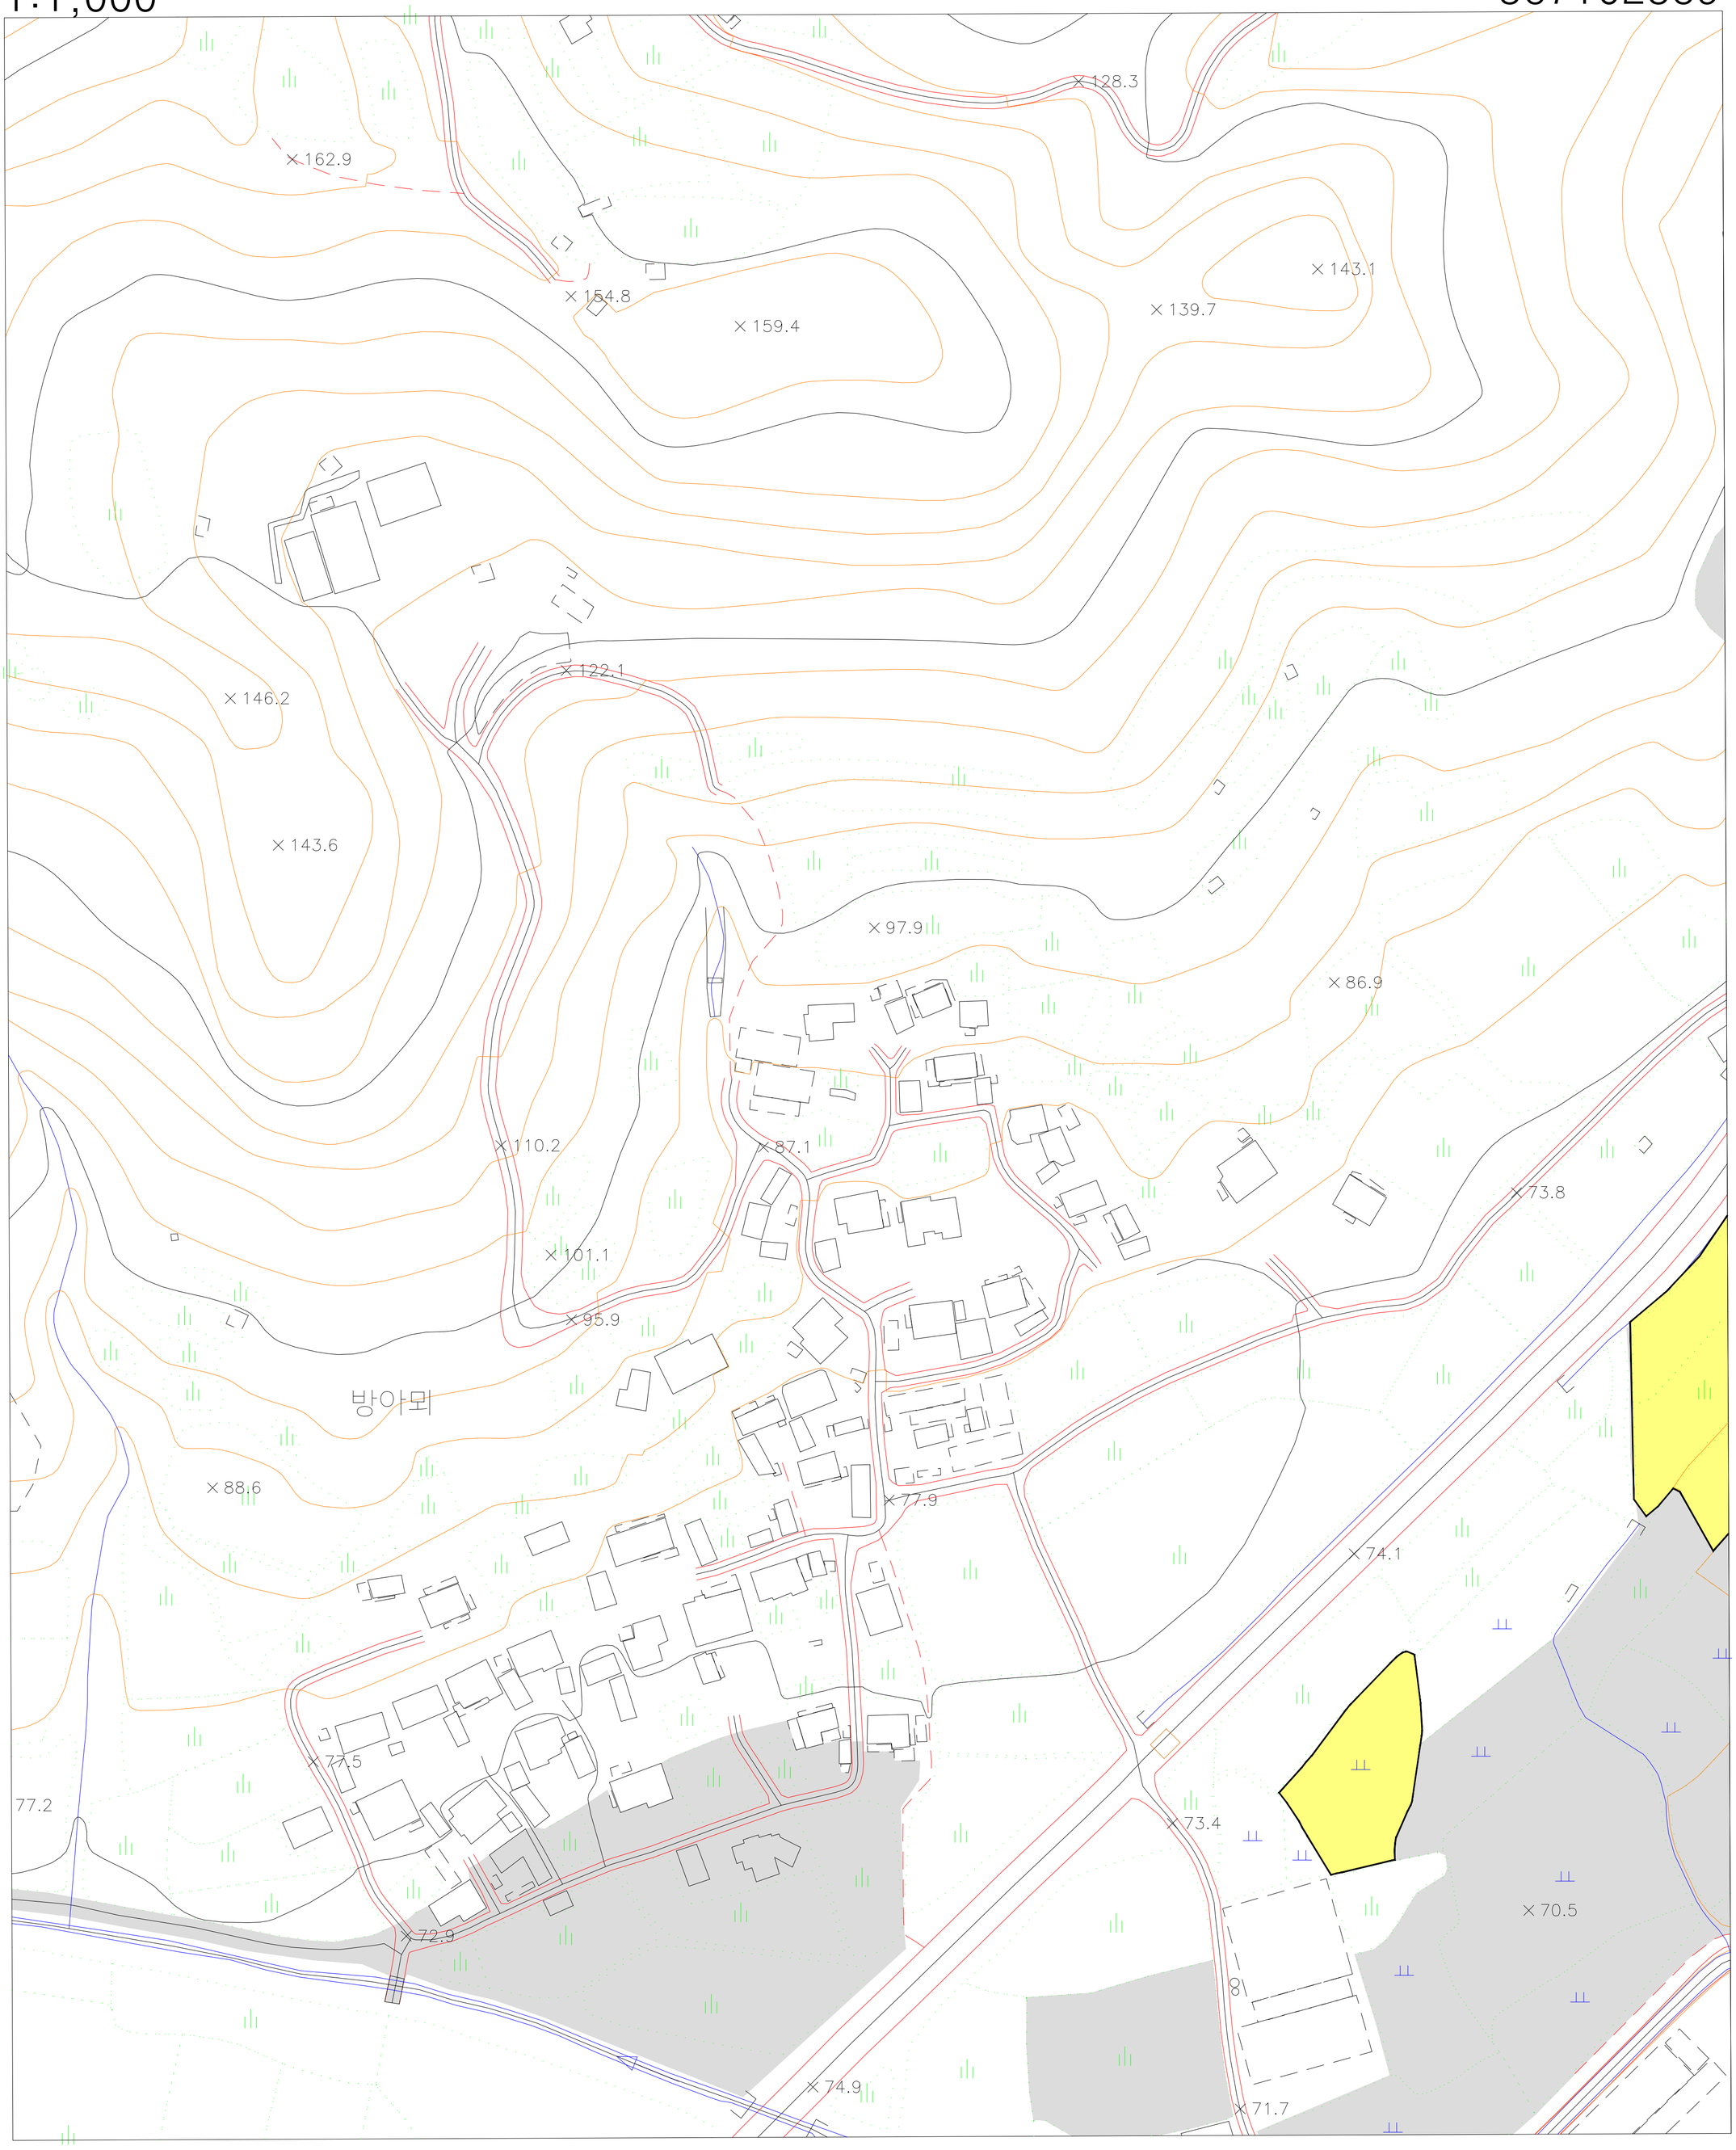
367102359

지 구 명	침산새들지구
재 해 명	2024년 9.19~21 호우
침수기간	2024.09.21.
침수시간	8시간
침 수 위	EL. 70.100m
침수면적	13,885㎡
침수원인	집중호우로 인한 배수시설 용량부족
침수피해내용	농경지 침수로 인한 농작물 피해
위 치	대전광역시 중구 침산동 26 일원

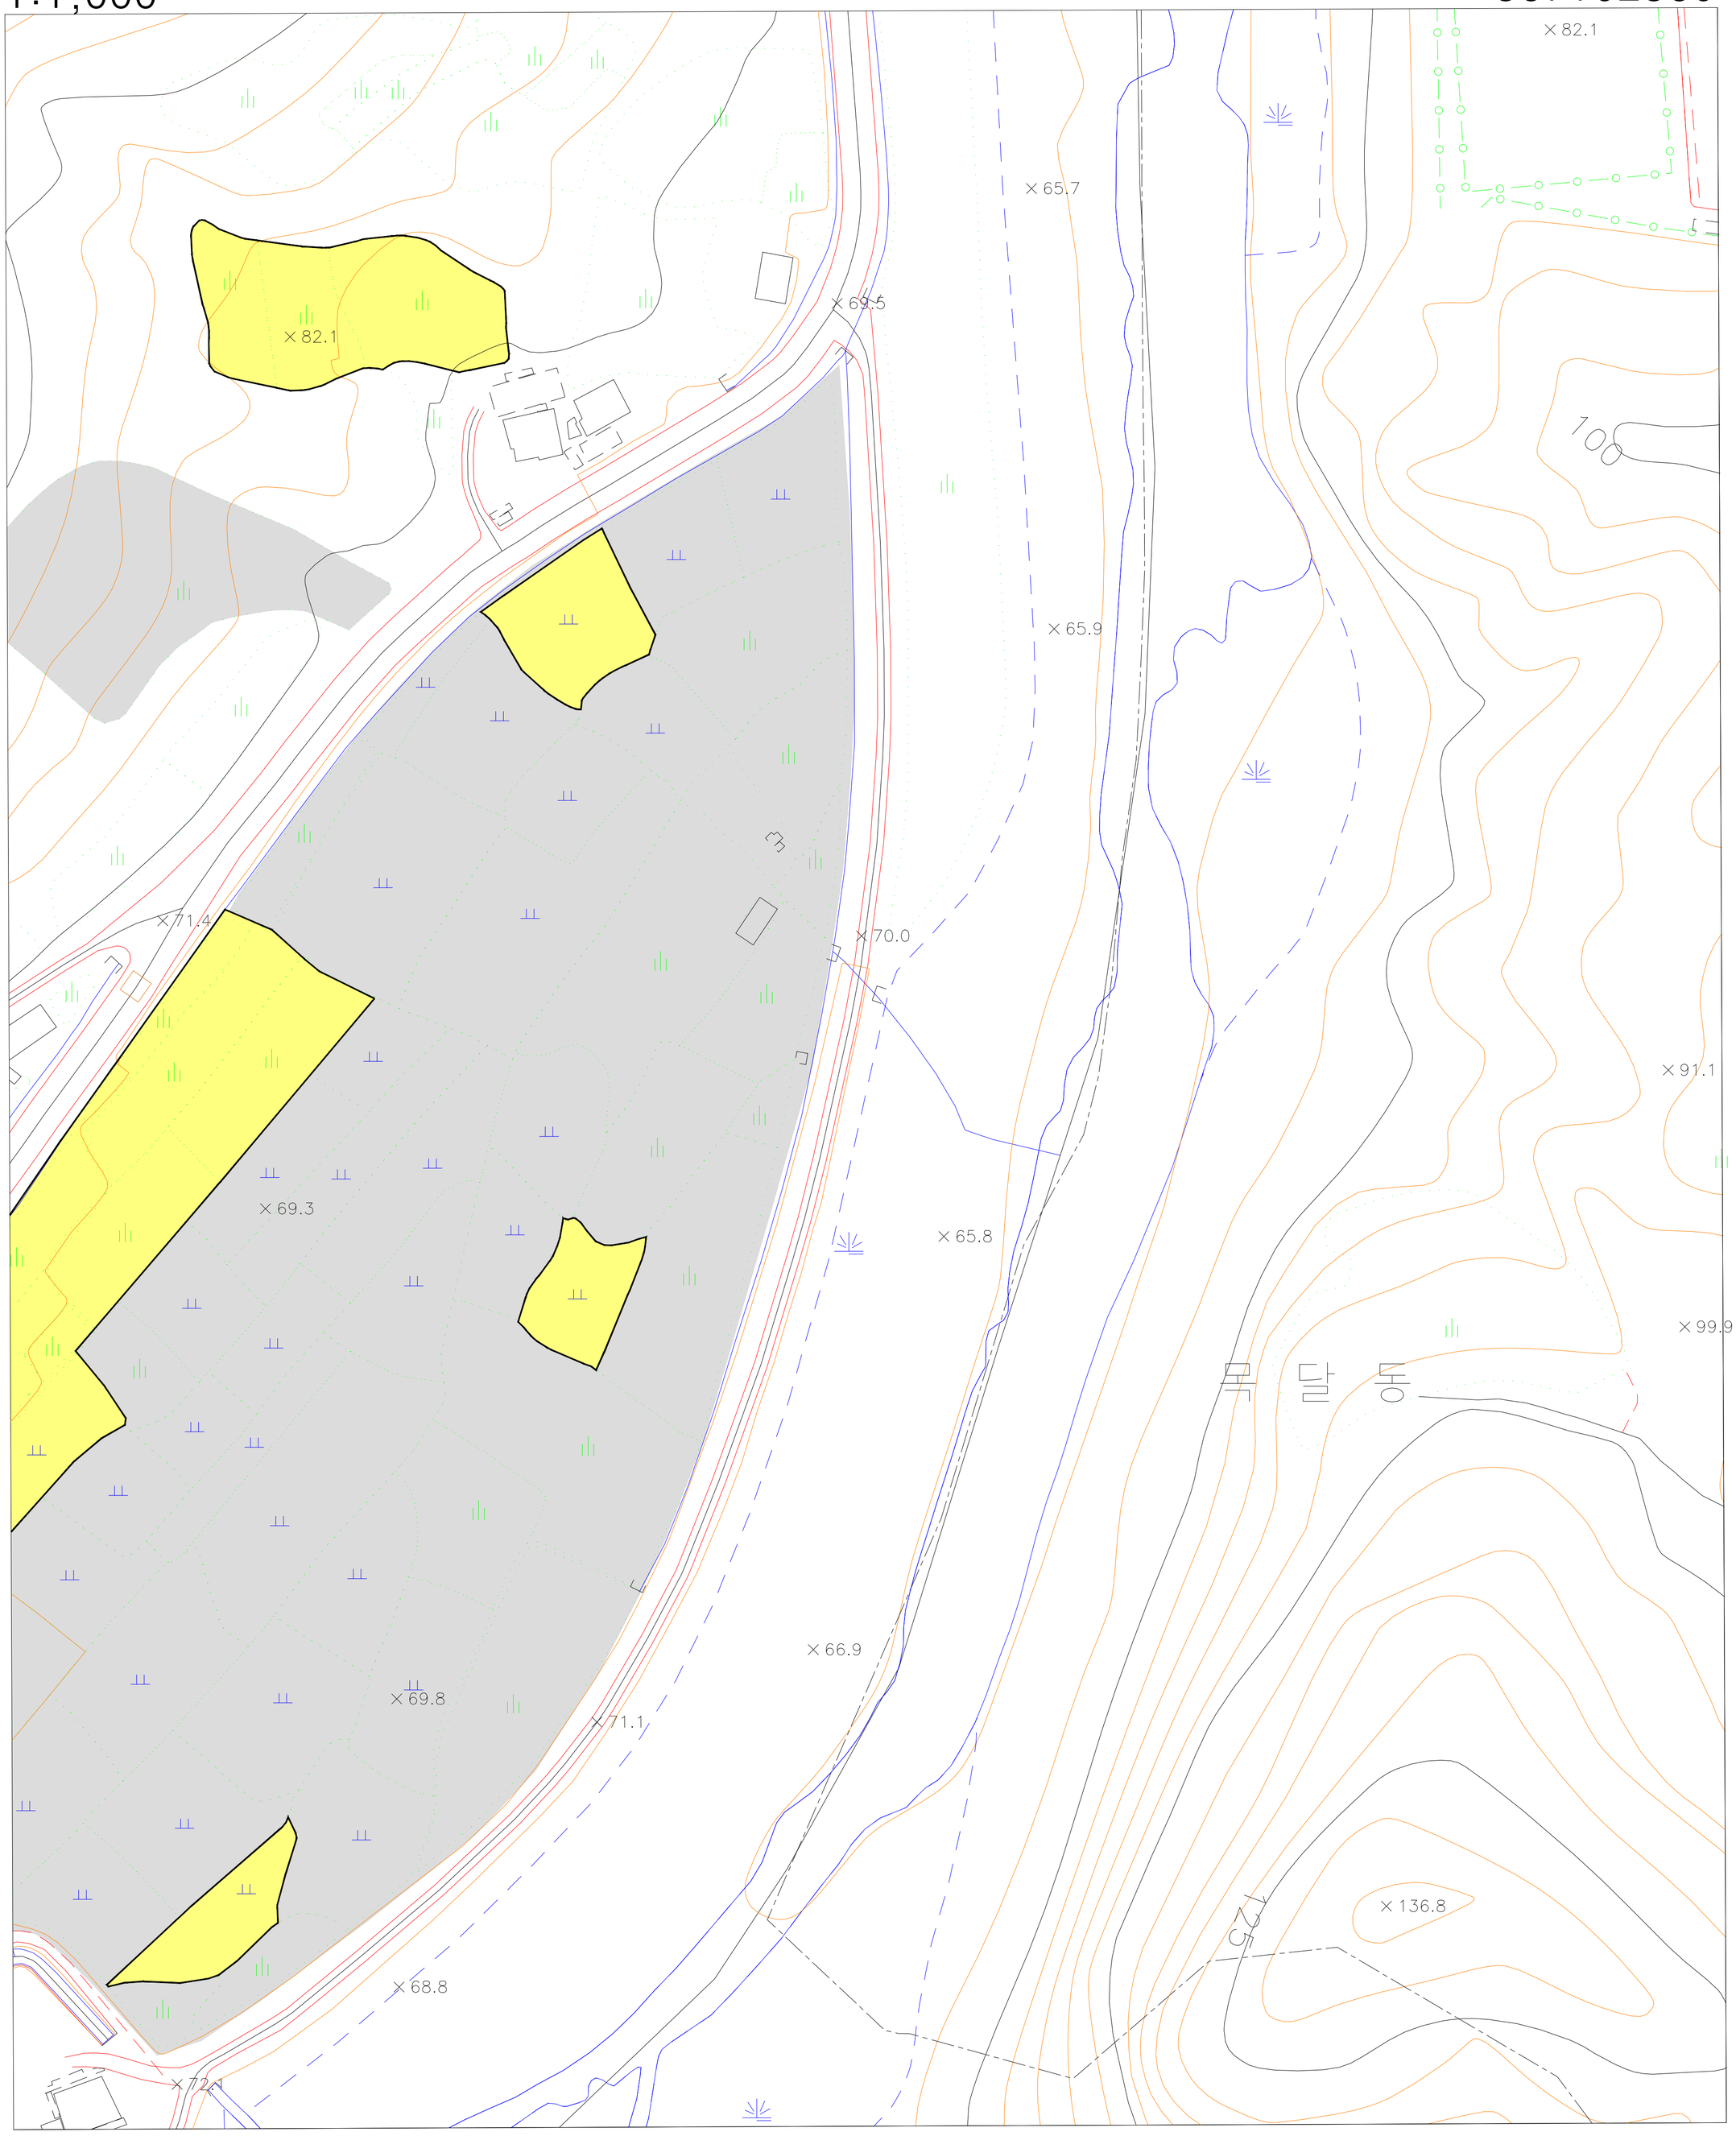
367102360

지 구 명	침산새들지구
재 해 명	2024년 9.19~21 호우
침수기간	2024.09.21.
침수시간	8시간
침 수 위	EL. 70.100m
침수면적	13,885㎡
침수원인	집중호우로 인한 배수시설 용량부족
침수피해내용	농경지 침수로 인한 농작물 피해
위 치	대전광역시 중구 침산동 26 일원

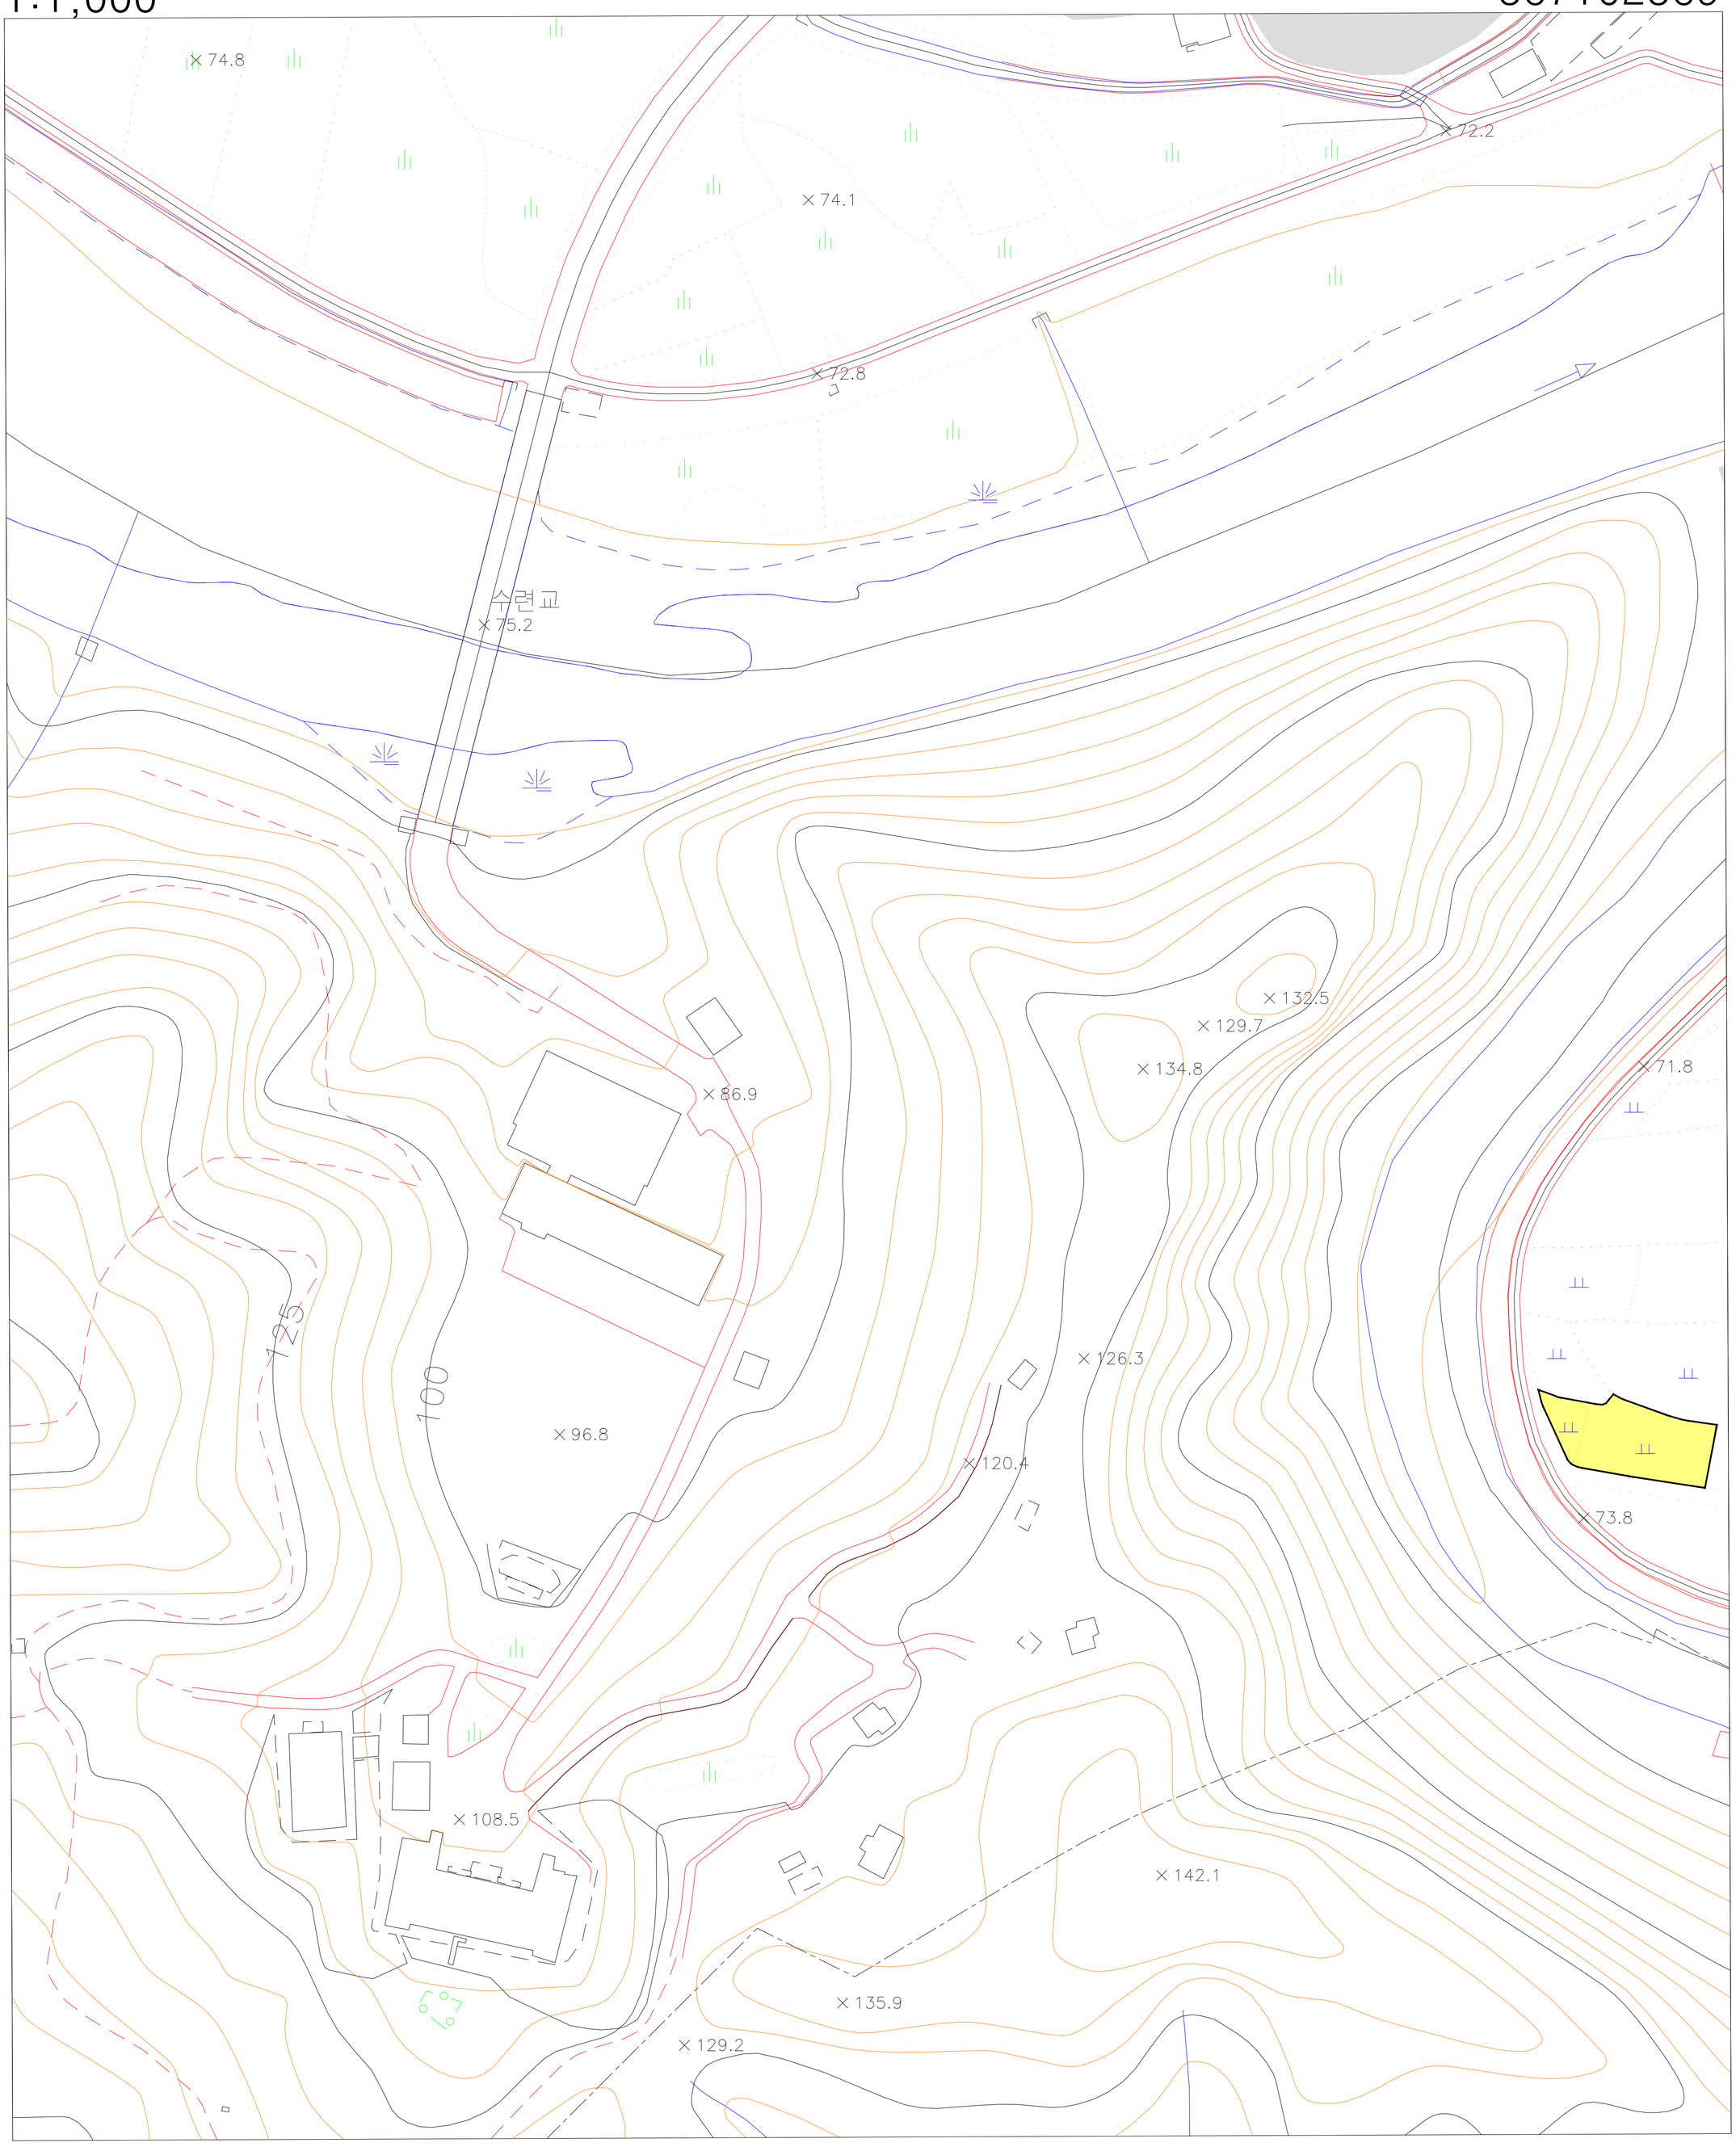
367102369

지 구 명	중구 침산동 79
재 해 명	2024년 9.19~21 호우
침수기간	2024.09.21.
침수시간	6시간
침 수 위	EL. 72.100m
침수면적	738㎡
침수원인	집중호우로 인한 방재시설 용량부족
침수피해내용	농경지 침수로 인한 농작물 피해
위 치	대전광역시 중구 침산동 79

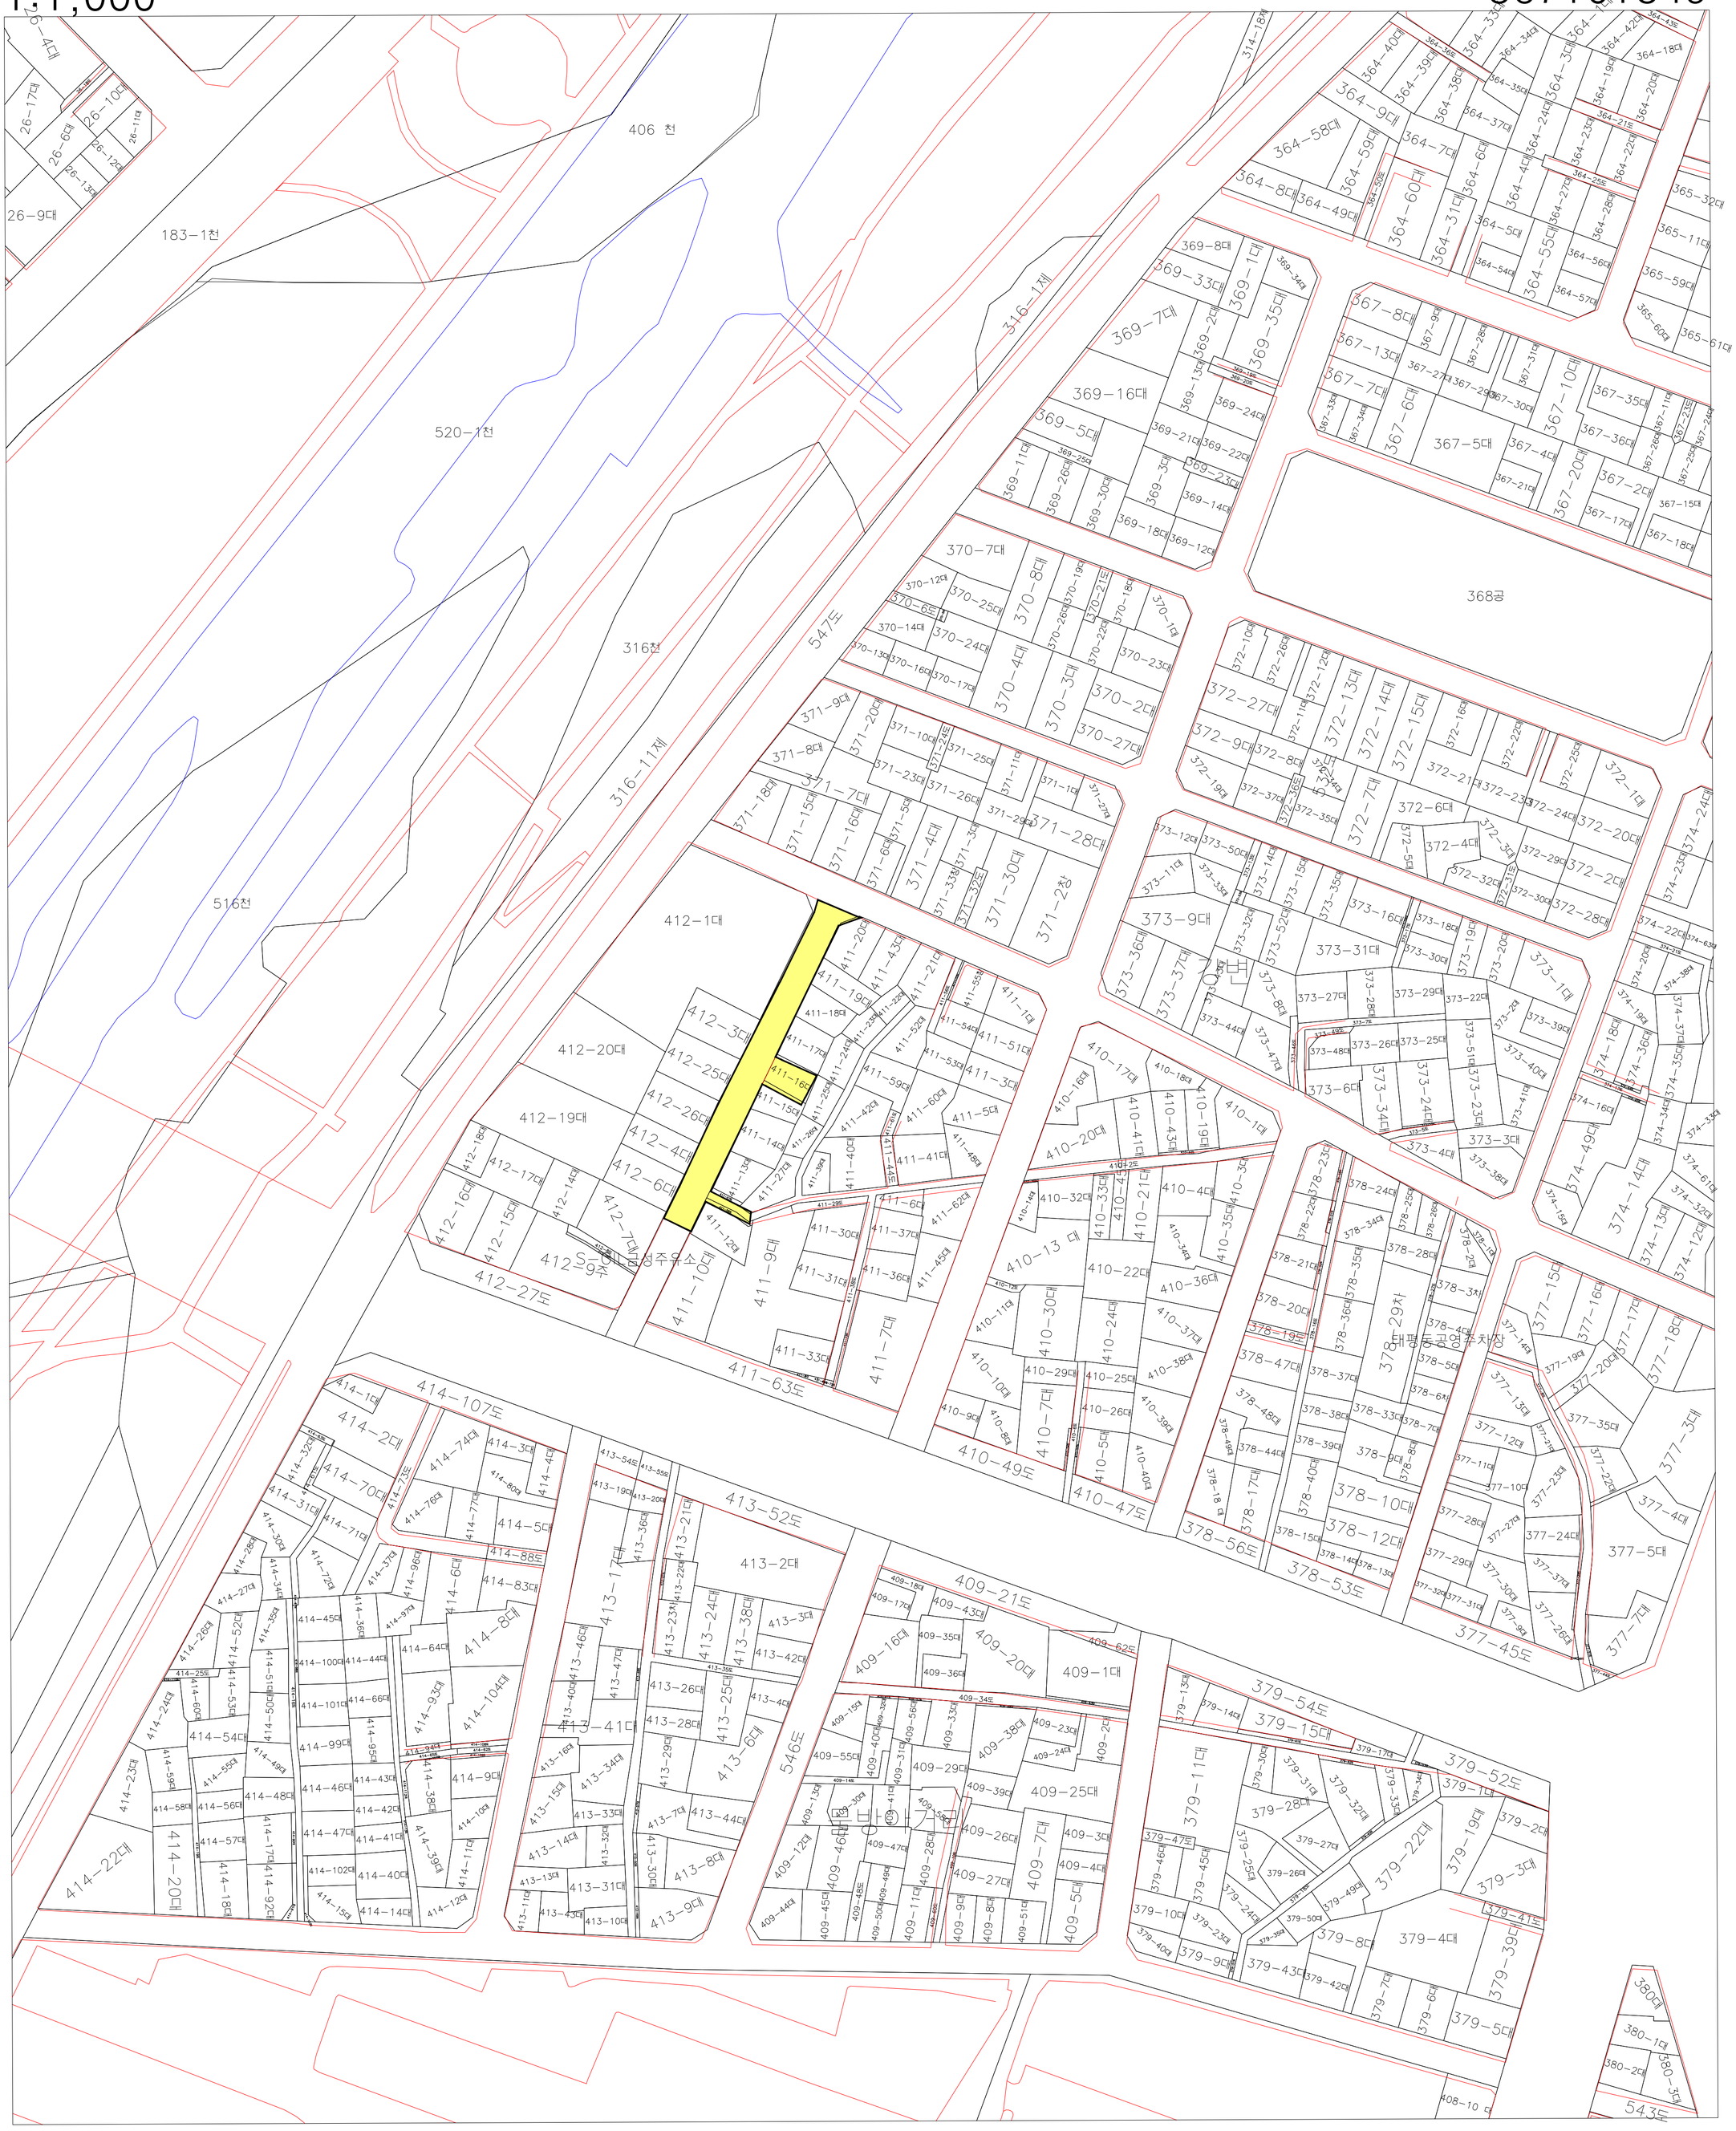
367101849

지 구 명	중구 태평동 411-16
재 해 명	2024년 7.8~19 호우
침수기간	2024.07.10.
침수시간	8시간
침 수 위	EL. 46.100m
침수면적	875㎡
침수원인	집중호우로 인한 배수시설 용량부족
침수피해내용	도로 및 건물 침수로 인한 사유재산 피해
위 치	대전광역시 중구 태평동 411-16
