2024년 대전 중구 침수흔적도 작성 용역

침수흔적도&침수지적도

2025. 08

대전광역시 중구

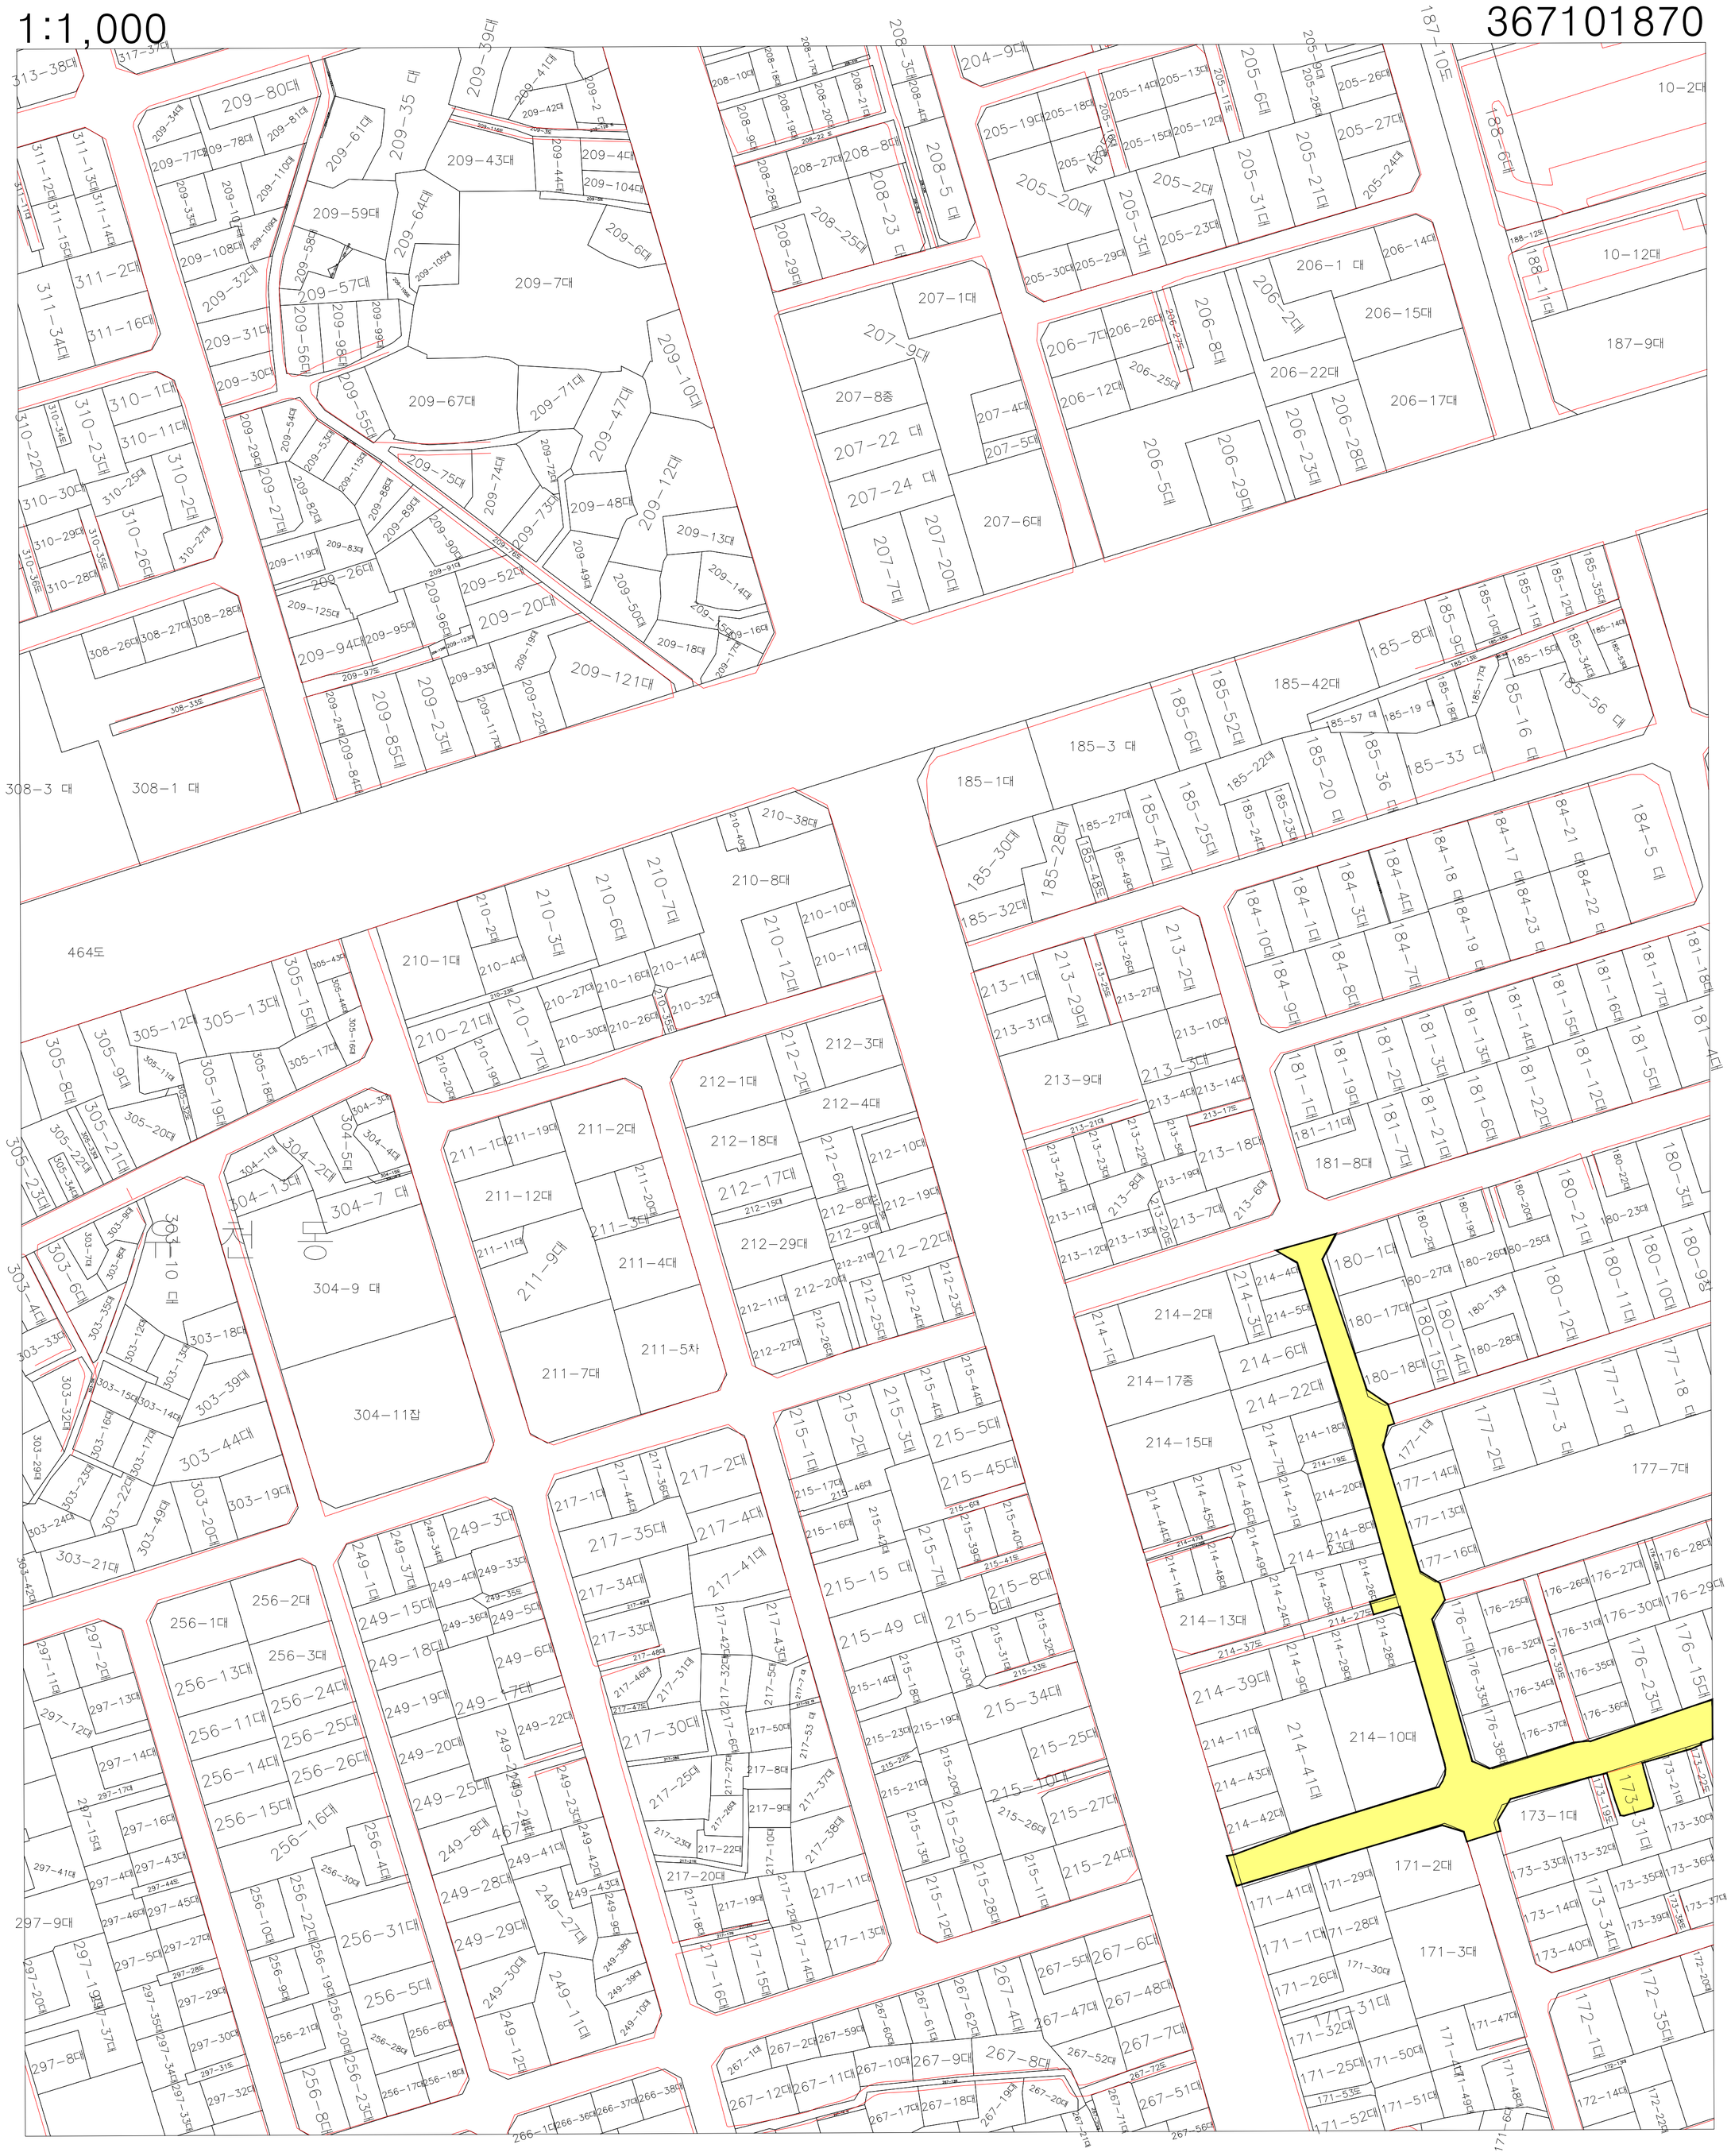
367101870

지 구 명	중구 유천동 173-31
재 해 명	2024년 7.8~19 호우
침수기간	2024.07.10.
침수시간	3시간
침 수 위	EL. 50.400m
침수면적	3,333㎡
침수원인	집중호우로 인한 배수시설 용량부족
침수피해내용	도로 및 건물 침수로 인한 사유재산 피해
위 치	대전광역시 중구 유천동 173-31

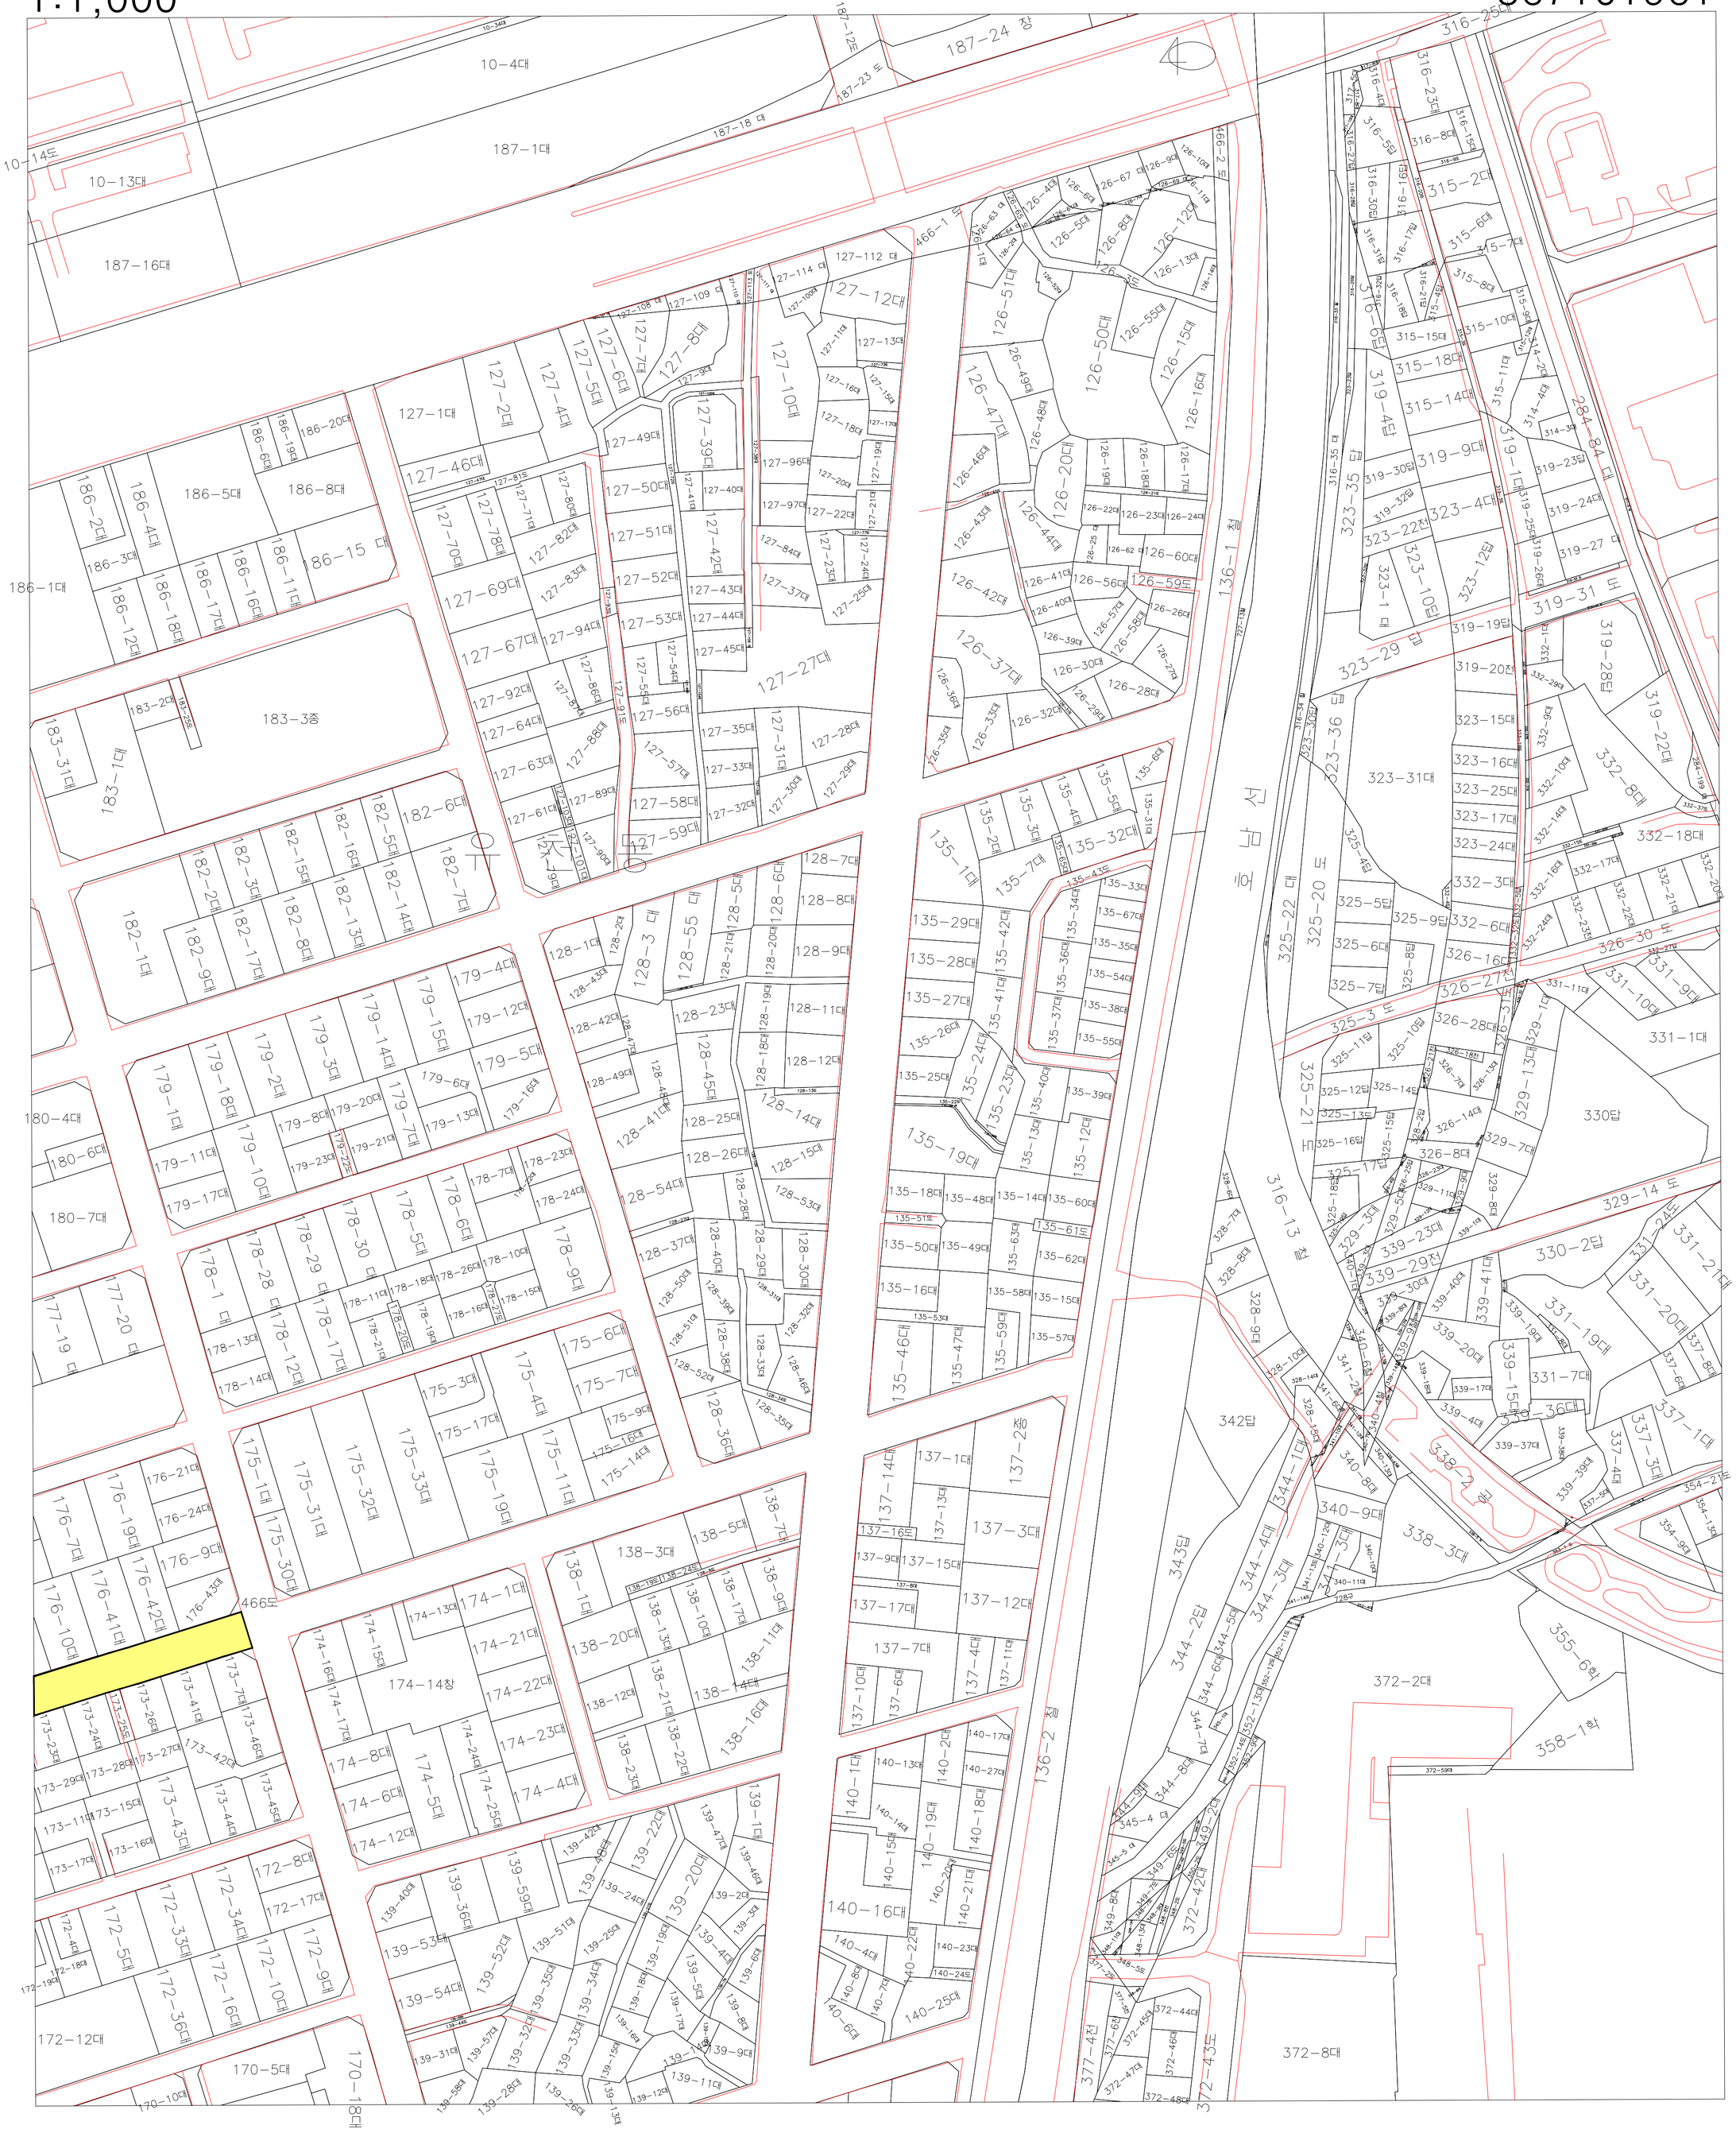
367101961

지 구 명	중구 유천동 173-31
재 해 명	2024년 7.8~19 호우
침수기간	2024.07.10.
침수시간	3시간
침 수 위	EL. 50.400m
침수면적	3,333㎡
침수원인	집중호우로 인한 배수시설 용량부족
침수피해내용	도로 및 건물 침수로 인한 사유재산 피해
위 치	대전광역시 중구 유천동 173-31

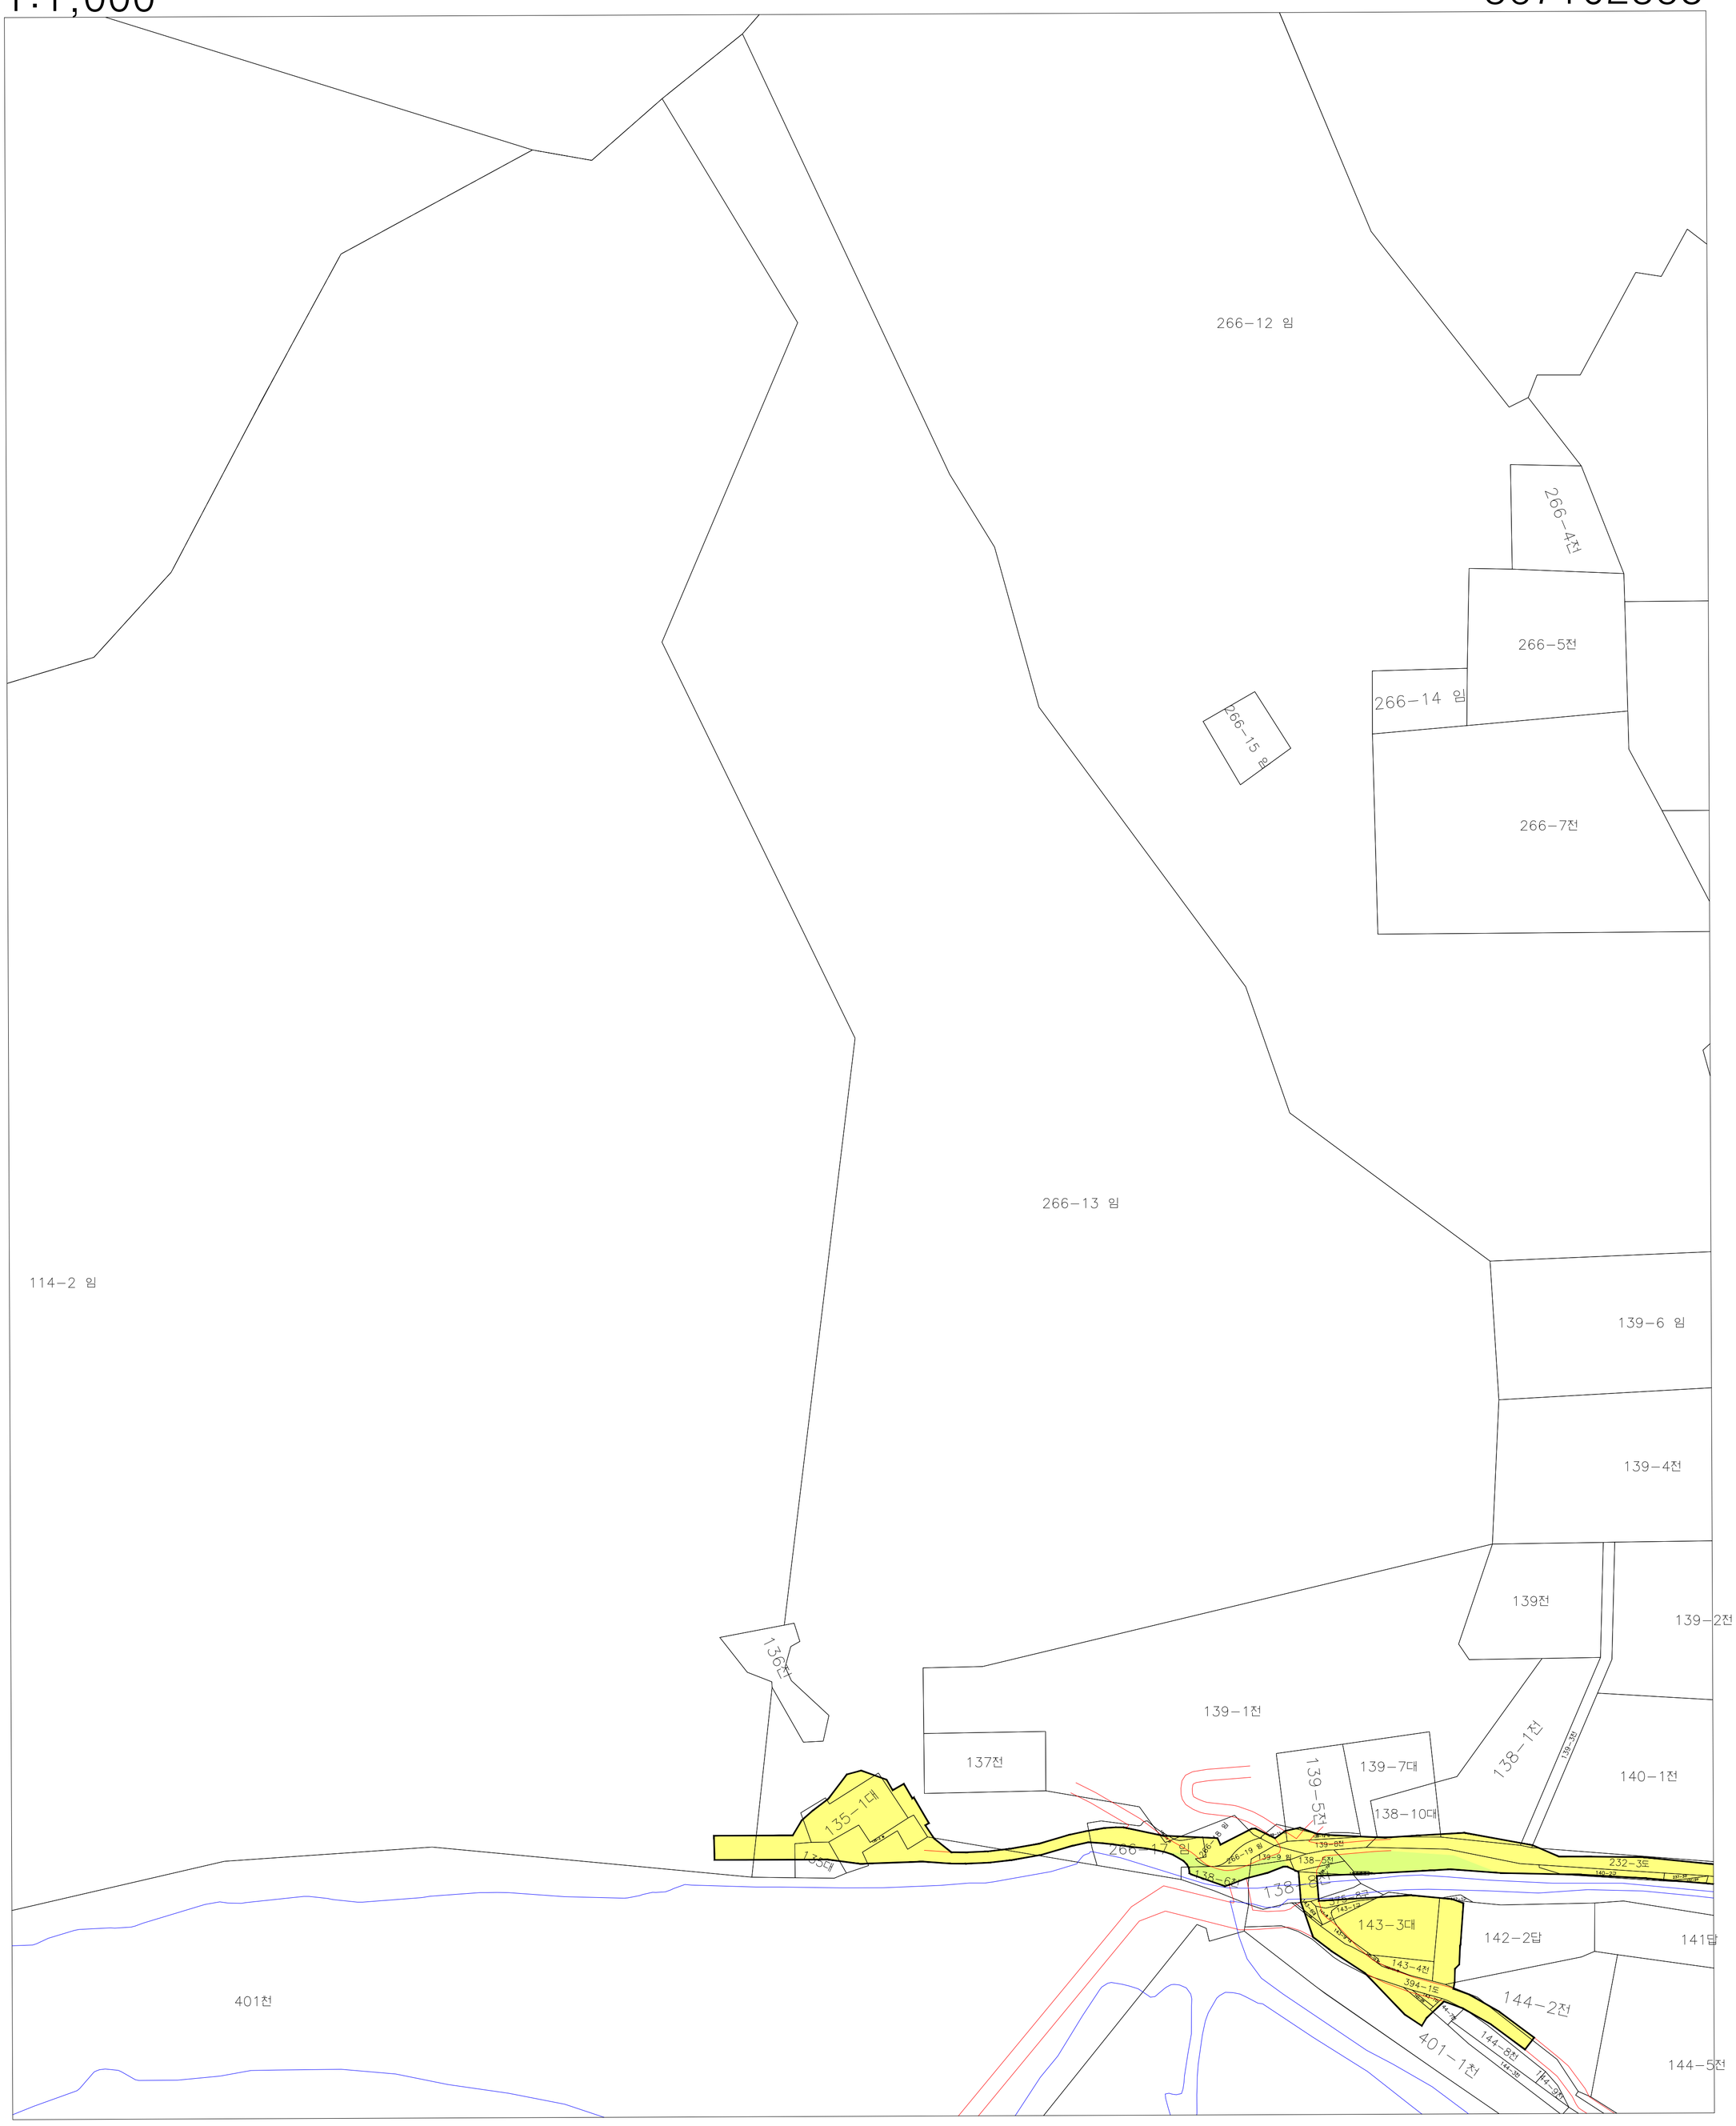
367102358

지 구 명	침산방아뫼지구
재 해 명	2024년 7.8~19 호우
침수기간	2024.07.10. ~ 2024.07.11.
침수시간	32시간
침 수 위	EL. 74.300m
침수면적	11,795㎡
침수원인	집중호우로 인한 하천 월류
침수피해내용	농경지,도로,건물 침수로 인한 사유재산 피해
위 치	대전광역시 중구 침산동 135 일원
